| Typ / Untertyp | : Tiguan / Tiguan 1.5 TSI OPF ACTIVE |

BESICHTIGUNGSDATUM / ORT: 04.07.2026 /

**Fahrzeugzustandsbewertung für Kennzeichen E-TN1083   FIN WVGZZZ5N7PW012557**

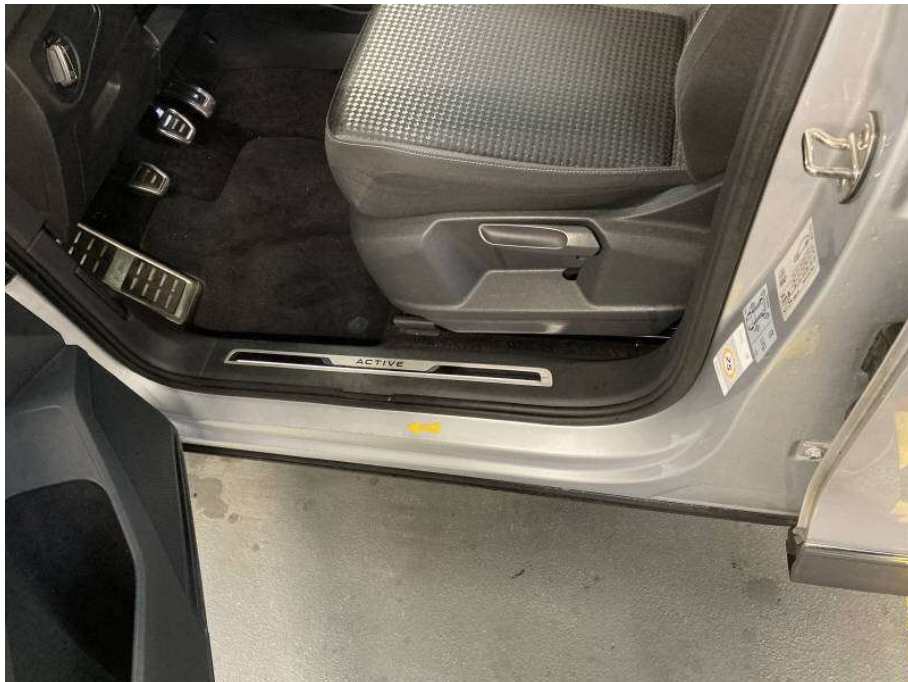
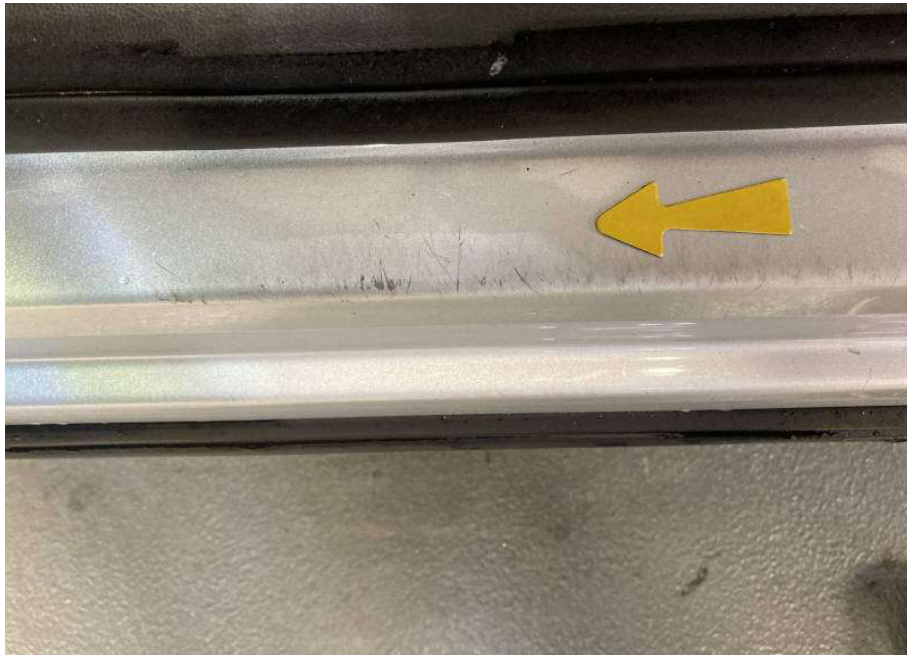
Bild 14

Einstieg VL Kratzer

| Lfd. Nr. | Bezeichnung - Reparaturart | Rep-Kosten<br><small>ca. EUR (o.MwSt)</small> |
|---|---|---|
| 1 | Einsteig VL - Smart Repair | 120,00 |

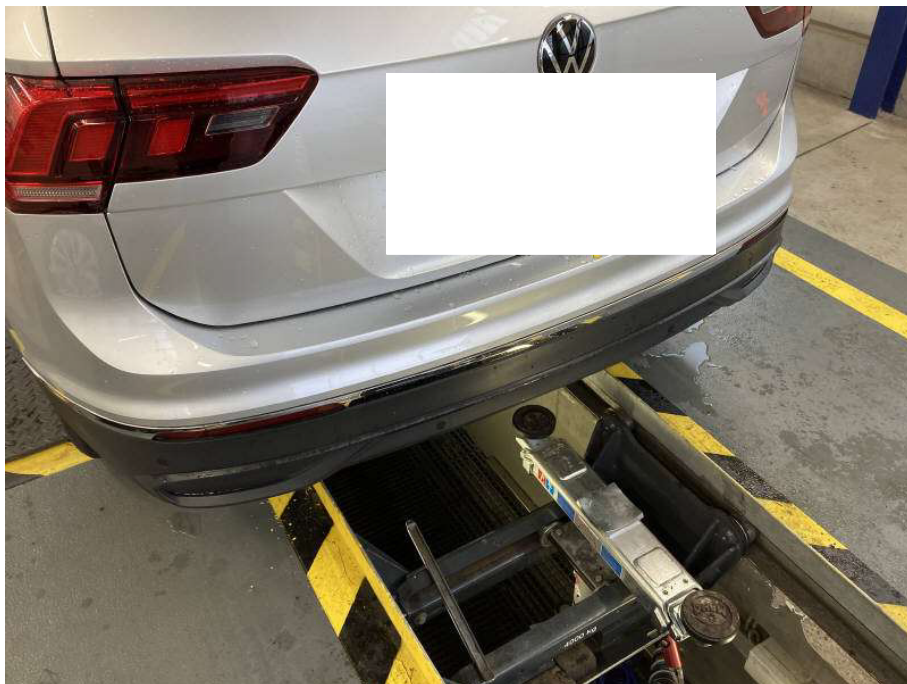
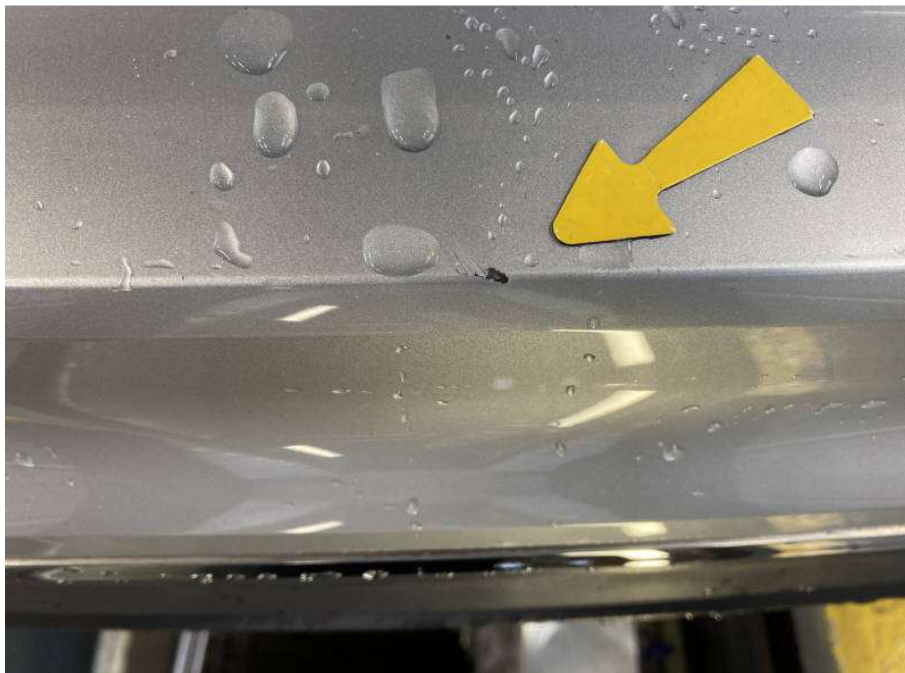
Bild 16

Heckschürze Kratzer

Bild 17                      Heckschürze Kratzer

| Lfd. Nr. | Bezeichnung - Reparaturart | Rep-Kosten<br><small>ca. EUR (o.MwSt)</small> |
|---|---|---|
| 2 | Heckschürze - Lackieren | 500,00 |

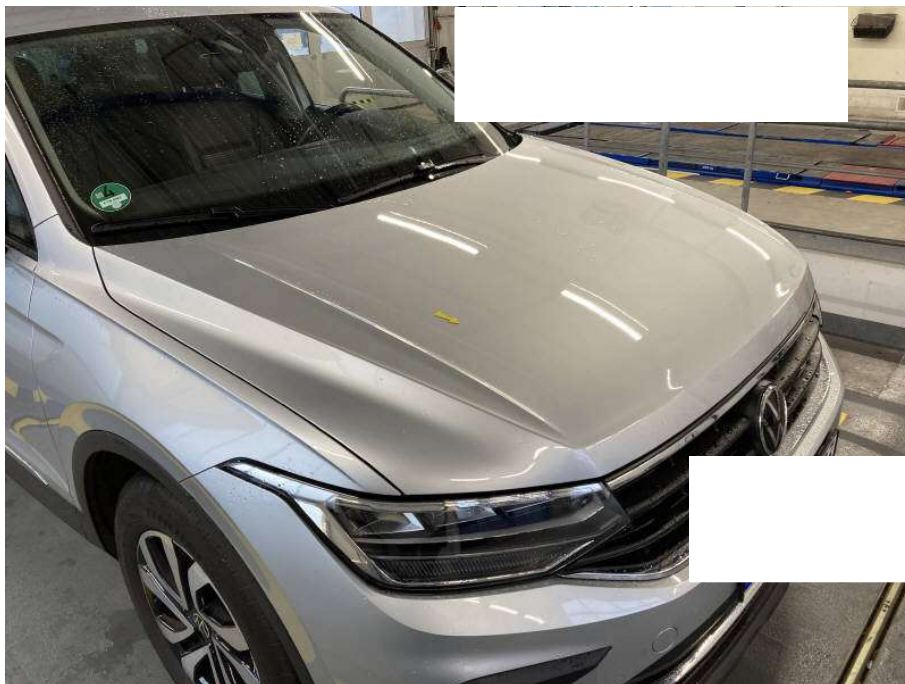
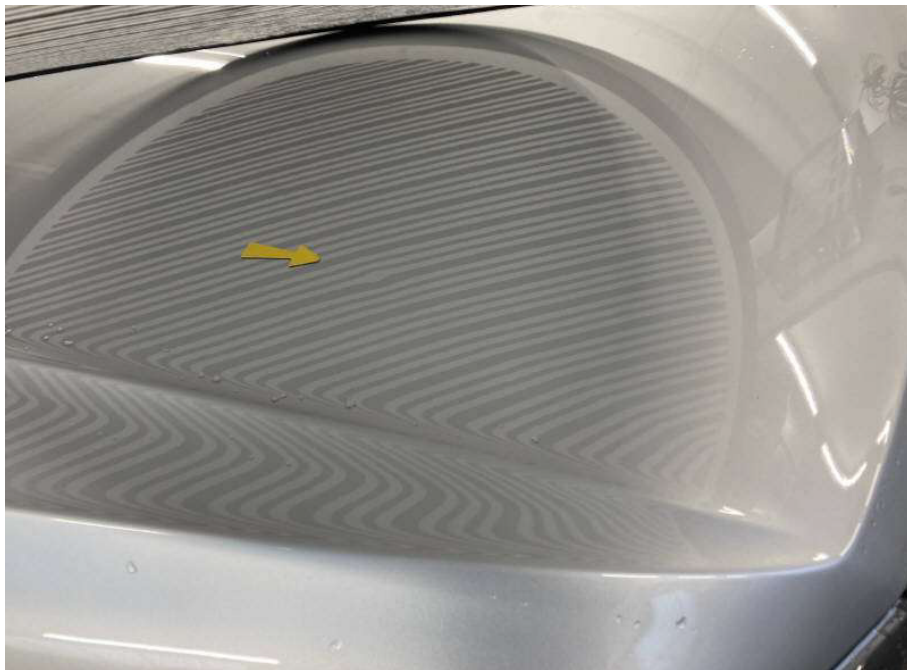
Bild 19

Bild 18                      Motorhaube Delle

Motorhaube Delle

| Lfd. Nr. | Bezeichnung - Reparaturart | Rep-Kosten<br><small>ca. EUR (o.MwSt)</small> |
|---|---|---|
| 3 | Motorhaube - Entfernen | 80,00 |
