| Typ/Modell | Kuga | HU (Bericht lag vor) | 01/2028 |
| Fahrgestellnummer | WF0FXXWPMHNR54886 | Leistung / Hubraum | 112 kW / 2.488 ccm |

## Zustandsbericht

Besichtigungsdatum: 01.07.2026  
**Protokollnummer: 46279575**  
Anlieferungsdatum: 01.07.2026

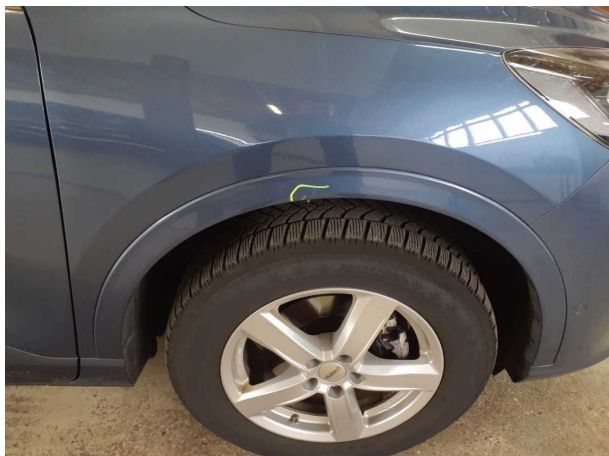
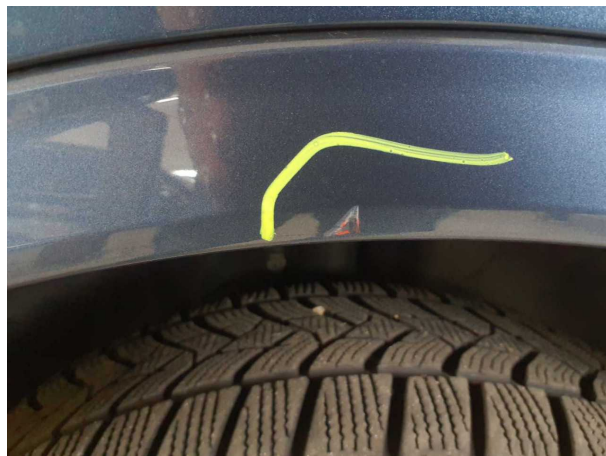
| Nr. | Bauteilgruppe | Beschreibung |
|---|---|---|
| 1 | Kotflügel rechts | Radhausverbreiterung - Abrieb - auslegen / polieren |

**Beschädigung #1:** Kotflügel rechts: Radhausverbreiterung - Abrieb - auslegen / polieren

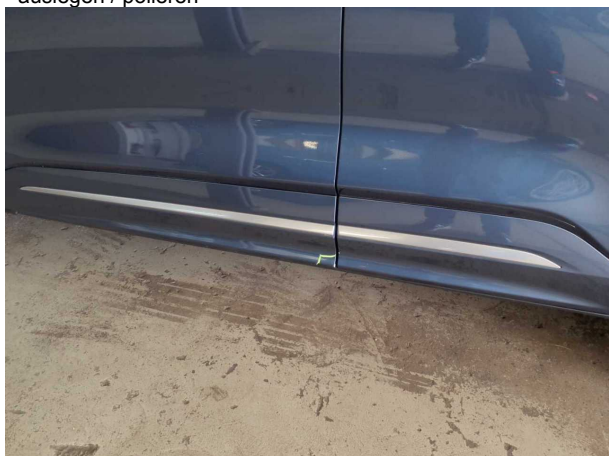
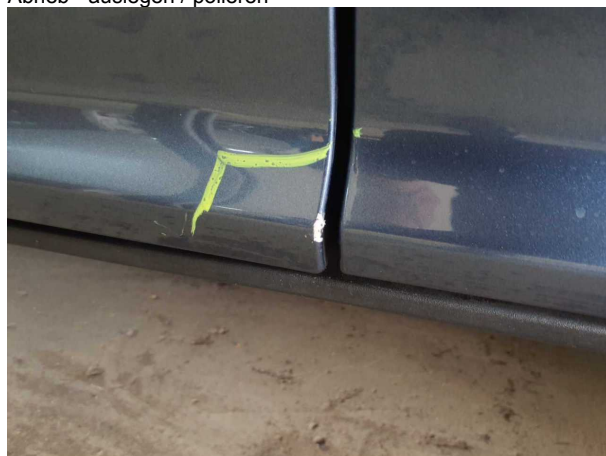
| Nr. | Bauteilgruppe | Beschreibung |
|---|---|---|
| 2 | Tür vorn links | Zierleiste unten - verkratzt / verschürft - Smart Repair |

**Beschädigung #2:** Tür vorn links: Zierleiste unten - verkratzt / verschürft - Smart Repair

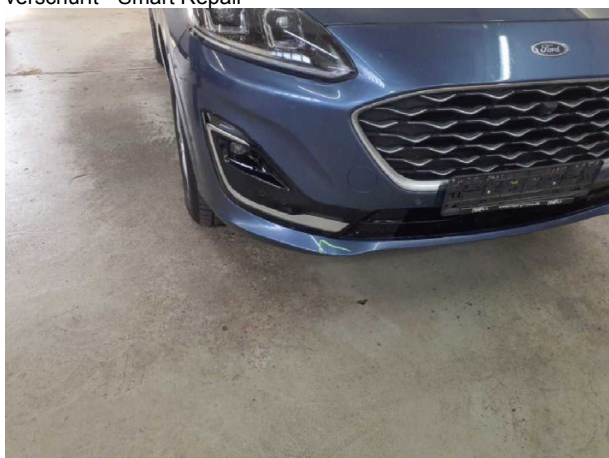
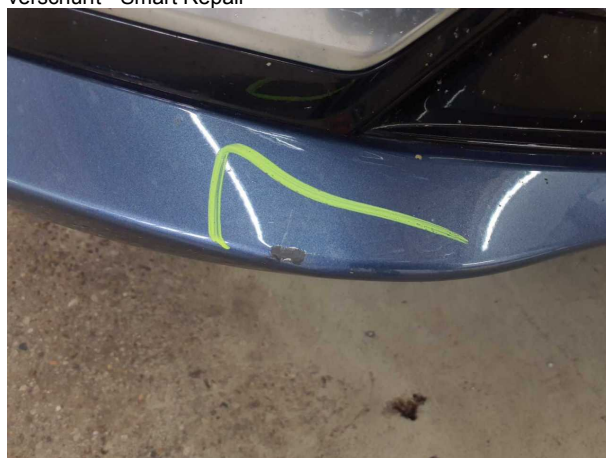
| Nr. | Bauteilgruppe | Beschreibung |
|---|---|---|
| 3 | Stoßfänger vorn | Stoßfänger vorn - verkratzt / verschürft - Smart Repair |

**Beschädigung #3:** Stossfänger vorn: Stossfänger vorn - verkratzt / verschürft - Smart Repair

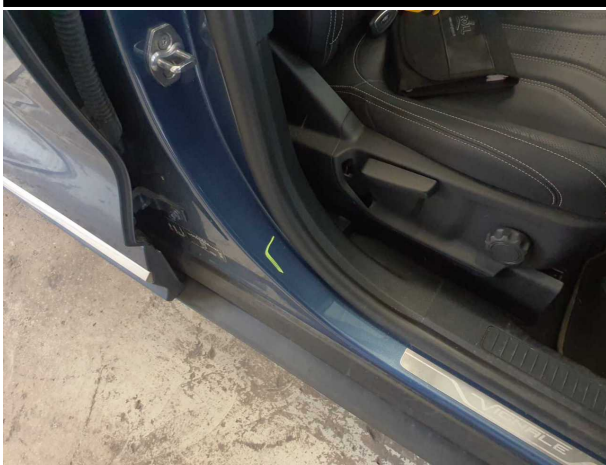
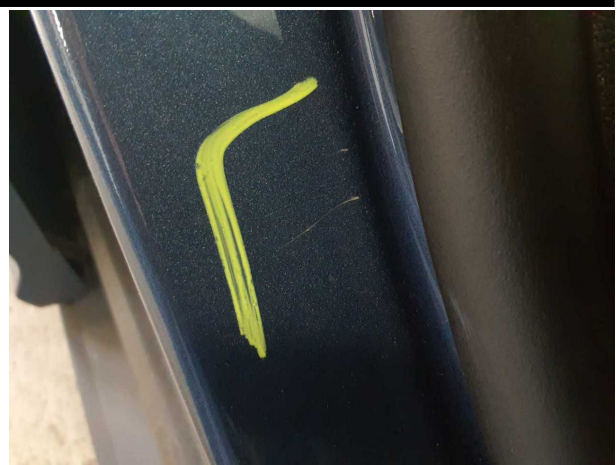
| Nr. | Bauteilgruppe | Beschreibung |
|---|---|---|
| 4 | Schweller rechts | Einstieg - verkratzt / verschürft - Smart Repair |

**Beschädigung #4:** Schweller rechts: Einstieg - verkratzt / verschürft - Smart Repair

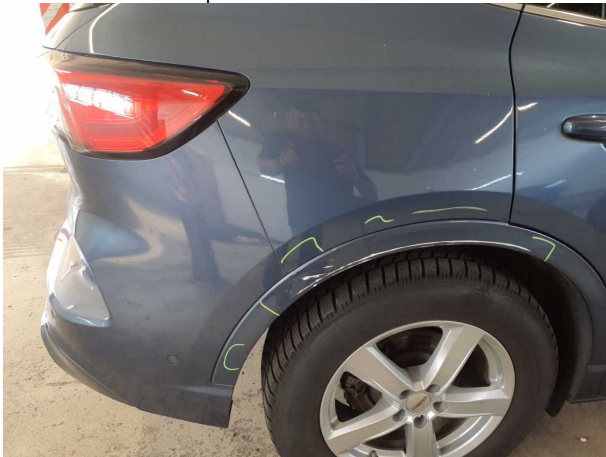
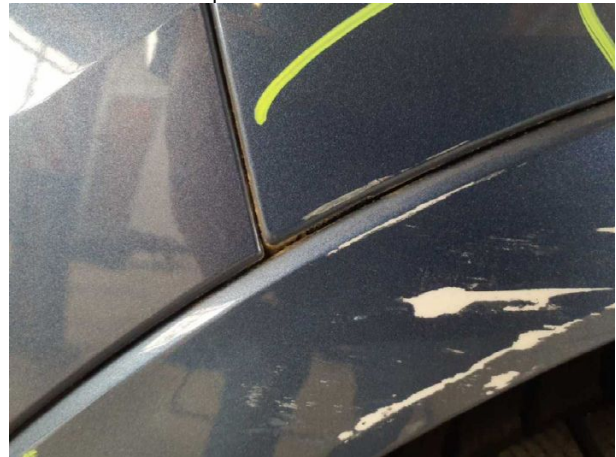
| Nr. | Bauteilgruppe | Beschreibung |
|---|---|---|
| 5 | Seitenwand rechts | Seitenwand - verkratzt / verschürft - Smart Repair |

**Beschädigung #5:** Seitenwand rechts: Seitenwand - verkratzt / verschürft - Smart Repair

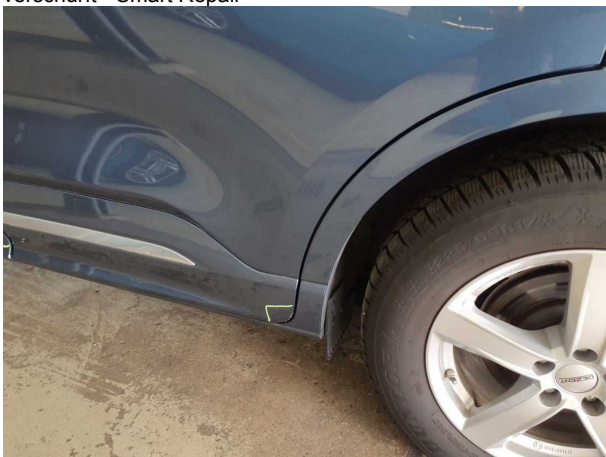
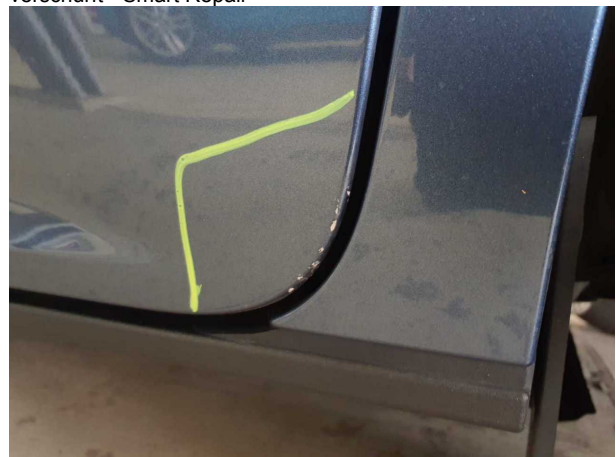
| Nr. | Bauteilgruppe | Beschreibung |
|---|---|---|
| 6 | Tür hinten links | Zierleiste unten - verkratzt / verschürft - Smart Repair |

**Beschädigung #6:** Tür hinten links: Zierleiste unten - verkratzt / verschürft - Smart Repair

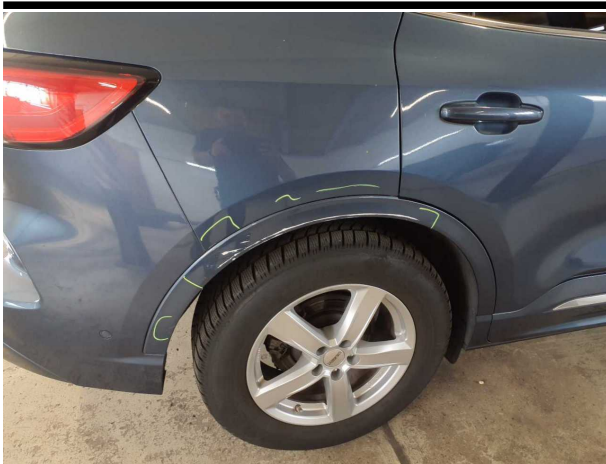
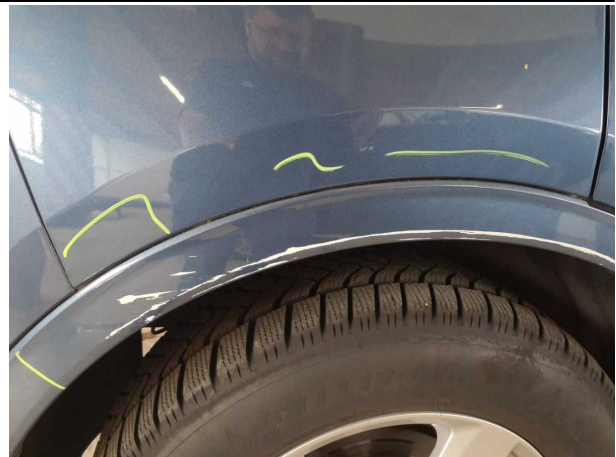
| Nr. | Bauteilgruppe | Beschreibung |
|---|---|---|
| 7 | Seitenwand rechts | Radhausverbreiterung - verkratzt / verschürft - Smart Repair |

**Beschädigung #7:** Seitenwand rechts: Radhausverbreiterung - verkratzt / verschürft - Smart Repair

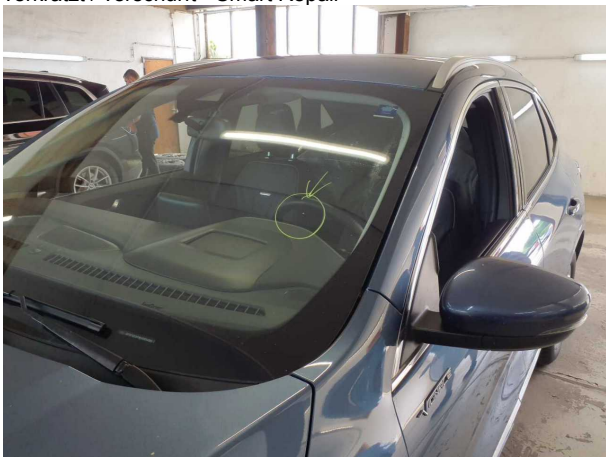
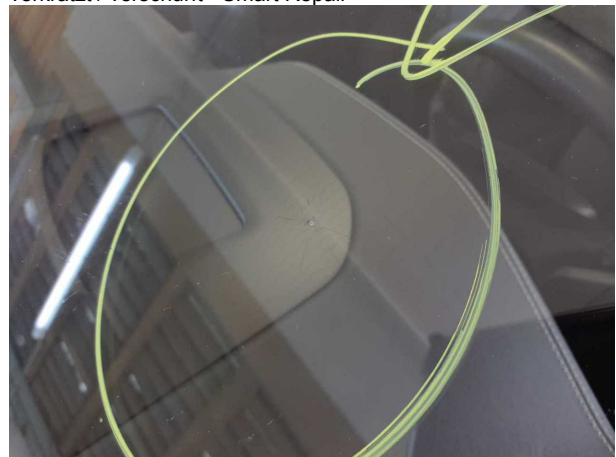
| Nr. | Bauteilgruppe | Beschreibung |
|---|---|---|
| 8 | Verglasung | Frontscheibe heizbar (Mit Rissbildung) - Steinschlag - erneuern |

**Beschädigung #8:** Verglasung: Frontscheibe heizbar (Mit Rissbildung) - Steinschlag - erneuern

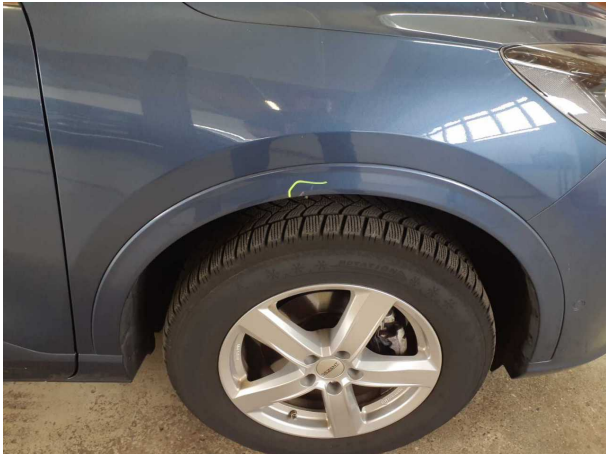
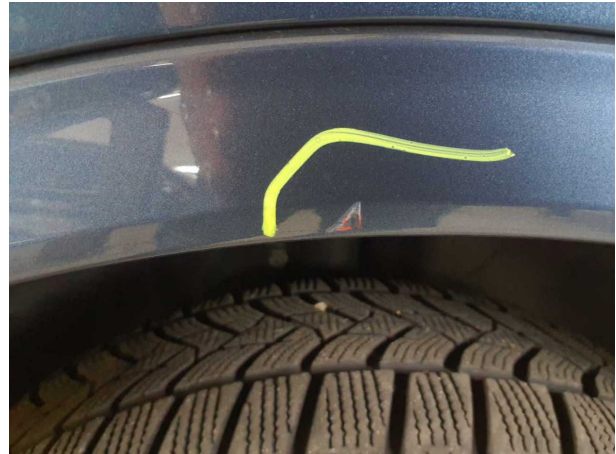
| No. | Component group | Description |
|---|---|---|
| 1 | Mudguard - right side | Wheel well extension - Abrasion - Cover / polish |

**Damage #1:** Mudguard - right side: Wheel well extension - Abrasi...  
- Cover / polish

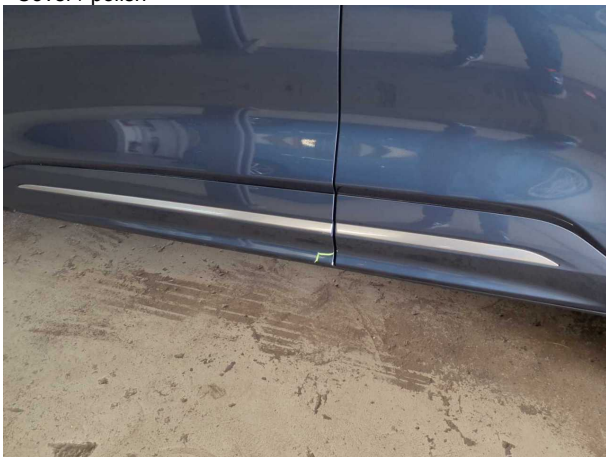
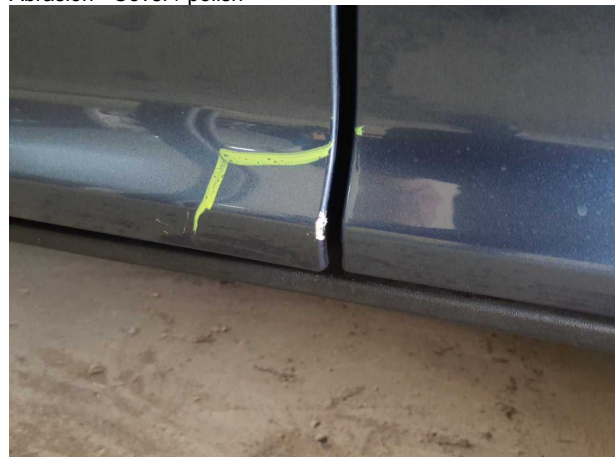
| No. | Component group | Description |
|---|---|---|
| 2 | Door - front left side | Brightware - lower - Scratched - Smart repair |

**Damage #2:** Door - front left side: Brightware - lower - Scratched -  
Smart repair

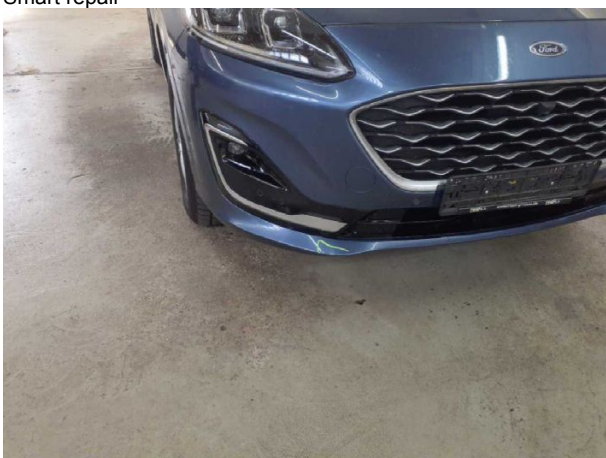
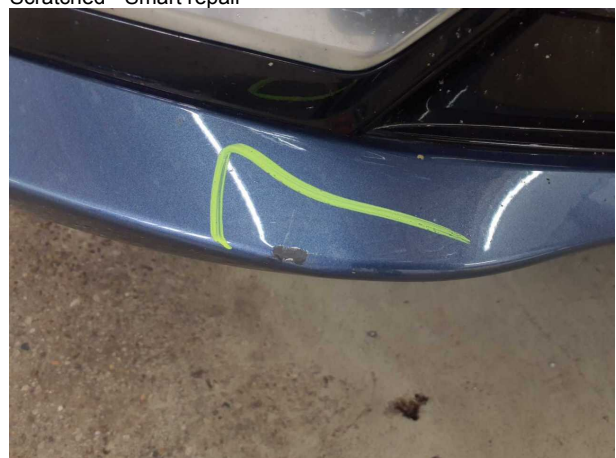
| No. | Component group | Description |
|---|---|---|
| 3 | Front bumper | Front bumper - Scratched - Smart repair |

**Damage #3:** Front bumper: Front bumper - Scratched - Smart  
repair

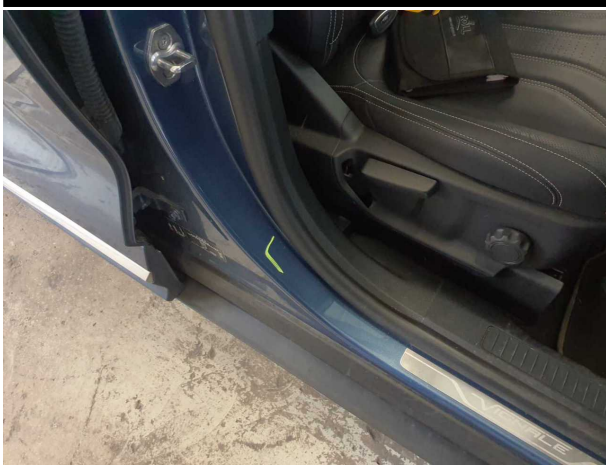
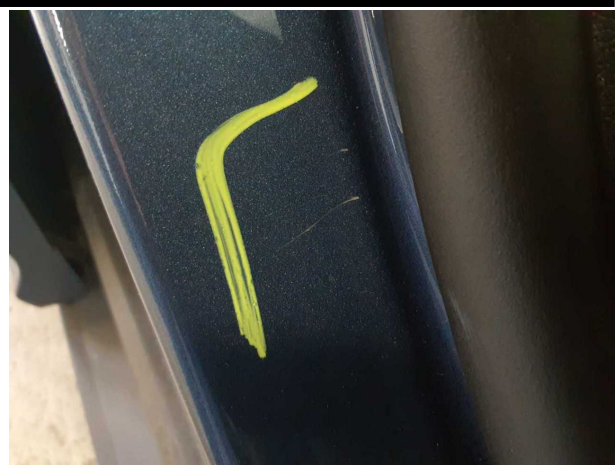
| No. | Component group | Description |
|---|---|---|
| 4 | Sill - right side | Sill - Scratched - Smart repair |

**Damage #4:** Sill - right side: Sill - Scratched - Smart repair

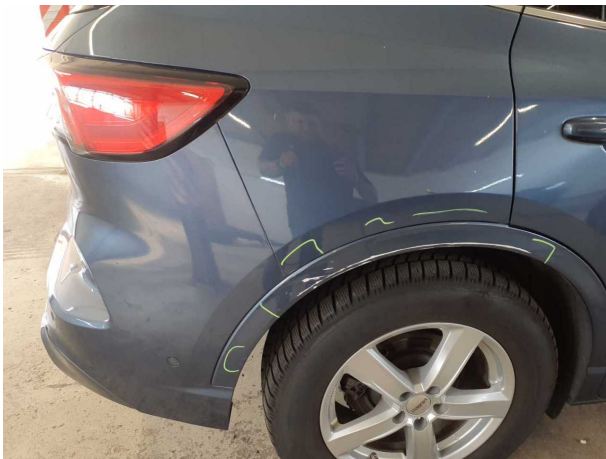
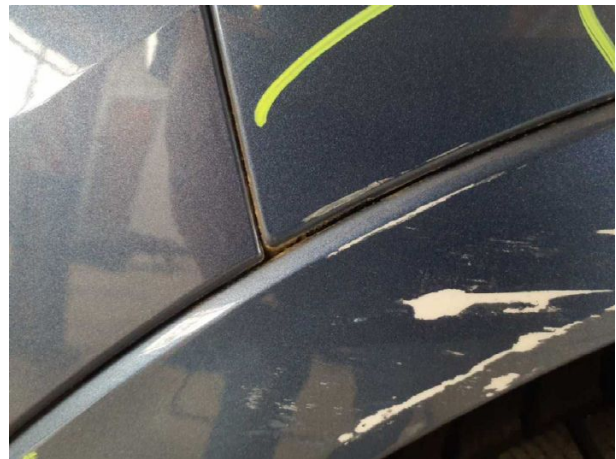
| No. | Component group | Description |
|---|---|---|
| 5 | Side panel - rear right side | Side panel - Scratched - Smart repair |

**Damage #5:** Side panel - rear right side: Side panel - Scratched - Smart repair

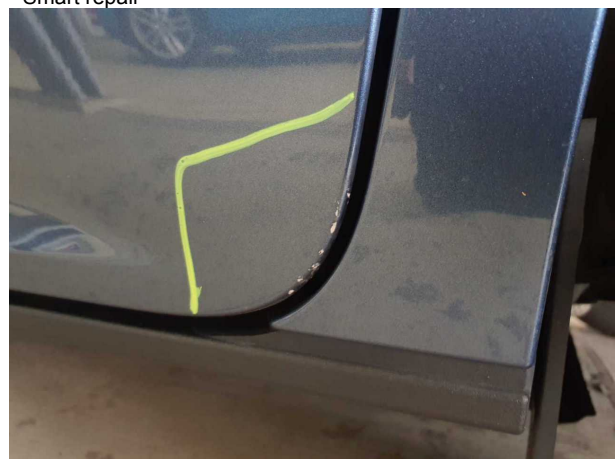
| No. | Component group | Description |
|---|---|---|
| 6 | Door - rear left side | Brightware - lower - Scratched - Smart repair |

**Damage #6:** Door - rear left side: Brightware - lower - Scratched - Smart repair

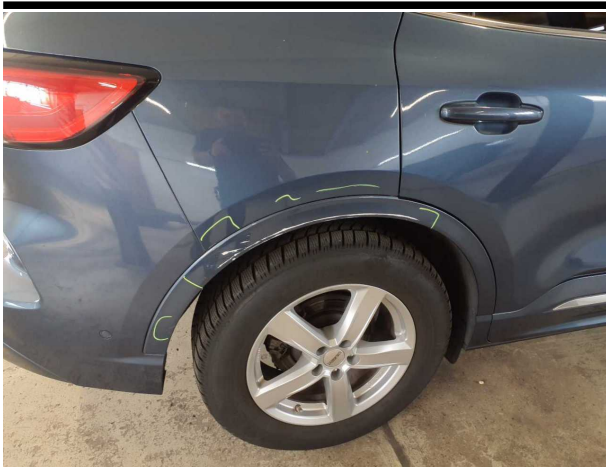
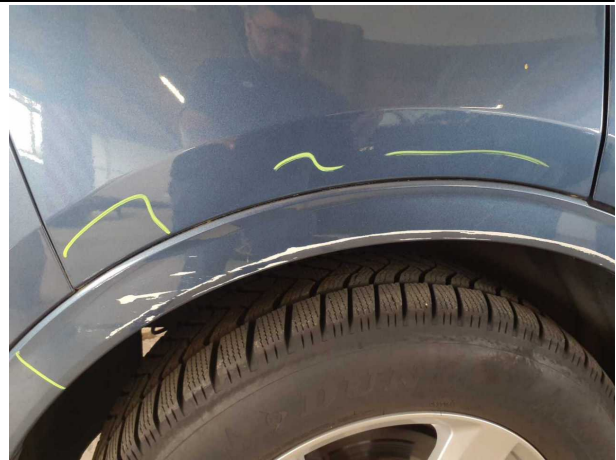
| No. | Component group | Description |
|---|---|---|
| 7 | Side panel - rear right side | Wheel well extension - Scratched - Smart repair |

**Damage #7:** Side panel - rear right side: Wheel well extension - Scratched - Smart repair

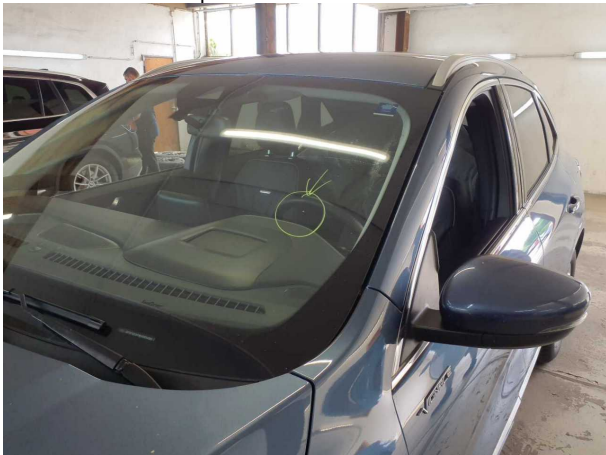
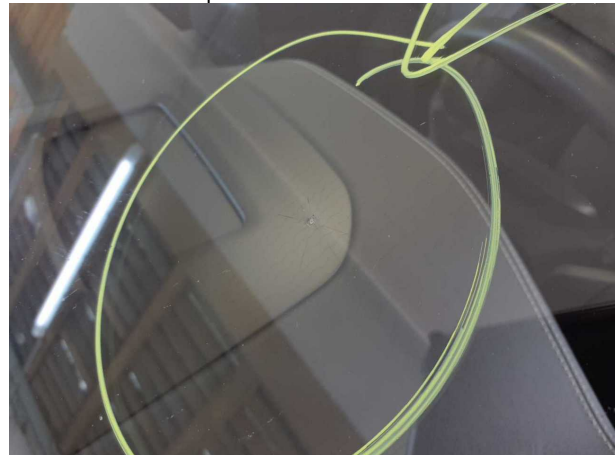
| No. | Component group | Description |
|---|---|---|
| 8 | Vehicle glazing | Windscreen, heated (Mit Rissbildung) - Stone chips - Replace |

**Damage #8:** Vehicle glazing: Windscreen, heated (Mit Rissbildung) - Stone chips - Replace
