Fahrzeugbeschreibung

Fahrzeug: MERCEDES EQA EQA 250+ Sports Utility Vehicle 5-türig 0 ccm 190 PS / 140 KW
Elektrisch Automatik

Zustandsbericht

Inspection date: 2 Jun 2026
Protocol number: 45739473
Delivery date: 2 Jun 2026

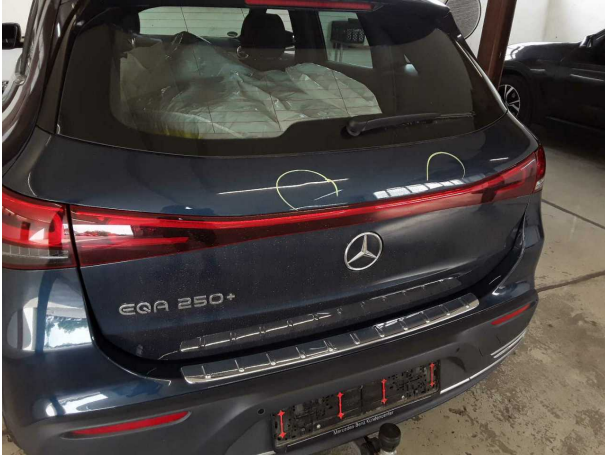
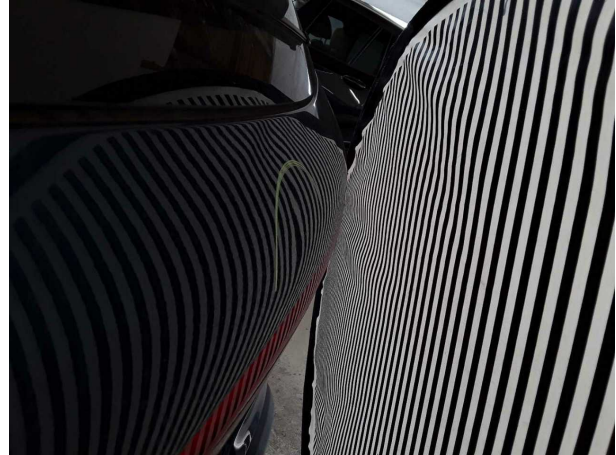
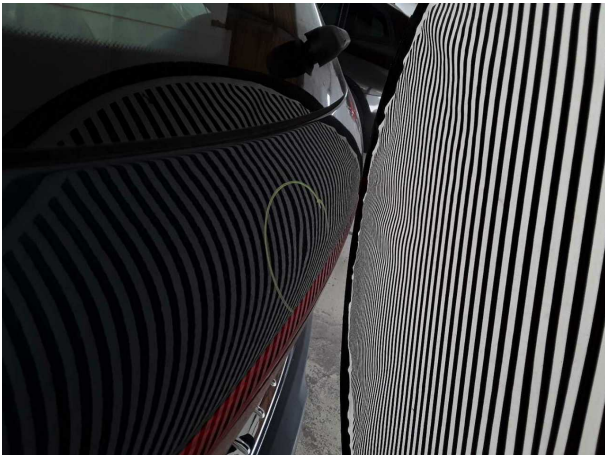
No.	Component group	Description
1	Documents	Service book (Wartungsnachweise fehlen) - No deduction
2	Boot lid / rear door	Boot lid - dent(s) - Smooth repair work

Damage #2: Boot lid / rear door: Boot lid - dent(s) - Smooth repair work

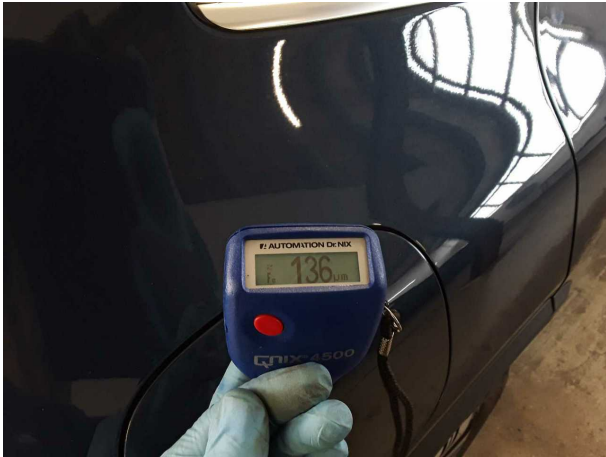
No.	Location
1	Bonnet, Side panel - rear right side, Professionally carried out

Lackwerte geprüft, n.i.O

Repainting 1: Bonnet, Side panel - rear right side

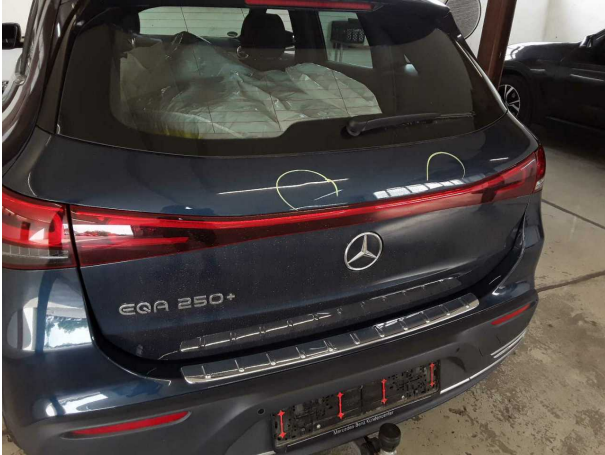
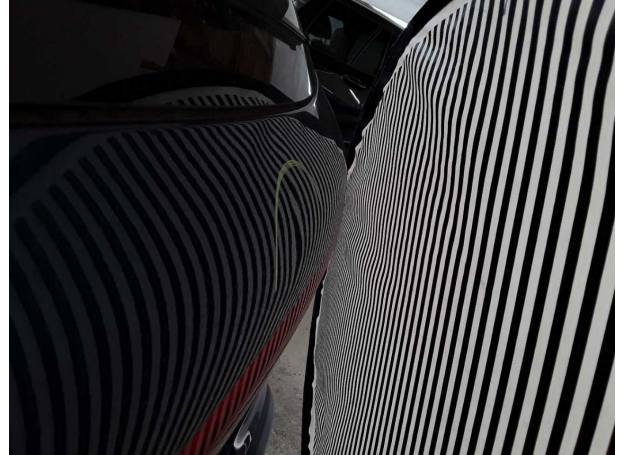
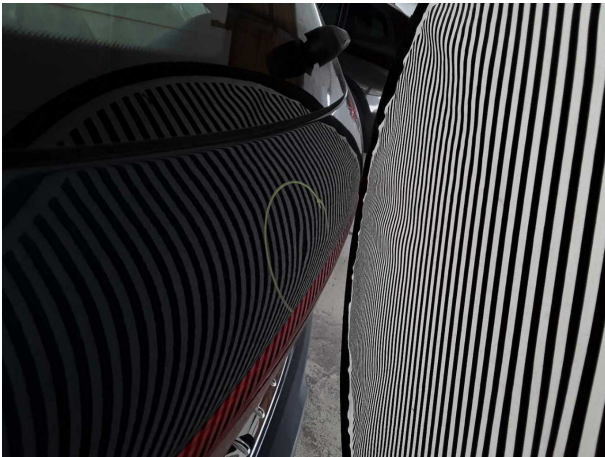
Beschädigung #2: Heckklappe/-tür: Heckklappe - Delle(n) - sanft instandsetzen

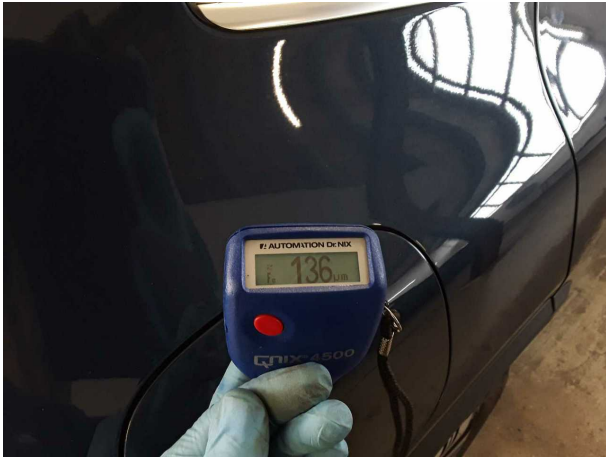
Lackwerte geprüft, n.i.O

Nachlackierung 1: Motorhaube, Seitenwand rechts
