# Fahrzeugbeschreibung

| **Fahrzeug:** | **HYUNDAI IONIQ 5 72,6 kWh 160 kW Heckantrieb Sports Utility Vehicle5-türig 0 ccm 218 PS / 160 KW Elektrisch Automatik** |

# Bewertungsgutachten

**Kennzeichen** **S YN599E** **FIN** **KMHKN81AFNU007036**

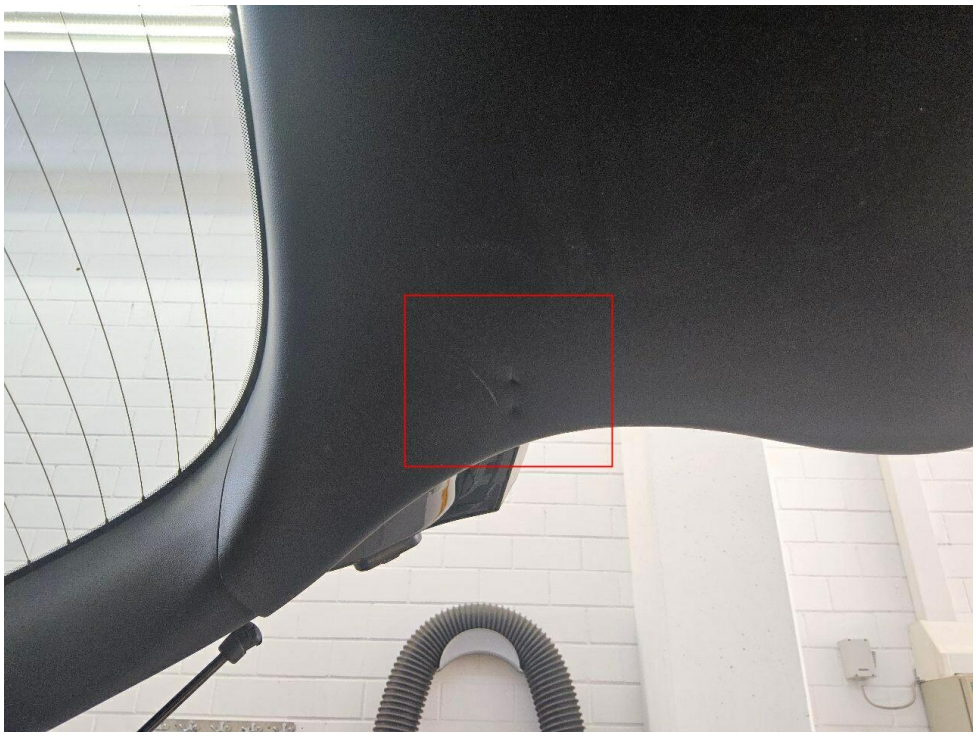
Bild 10 : Heckklappe Verkleidung, eingedrückt

Tür vorne rechts Einstieg, zerkratzt, smart repair (Bild 7, 8); Pannenset Reifendichtmittel, abgelaufen, erneuern (Bild 11); Heckklappe Verkleidung, eingedrückt, erneuern (Bild 9, 10);

| Bezeichnung des Schadens / Rep.-Weg | Rep.Kost brutto | Anrechn. | Minderwert brutto | |
|---|---|---|---|---|
| 3. Heckklappe Verkleidung, eingedrückt, erneuern (Bild 9, 10) | 229 | 100 | -229,00 | |

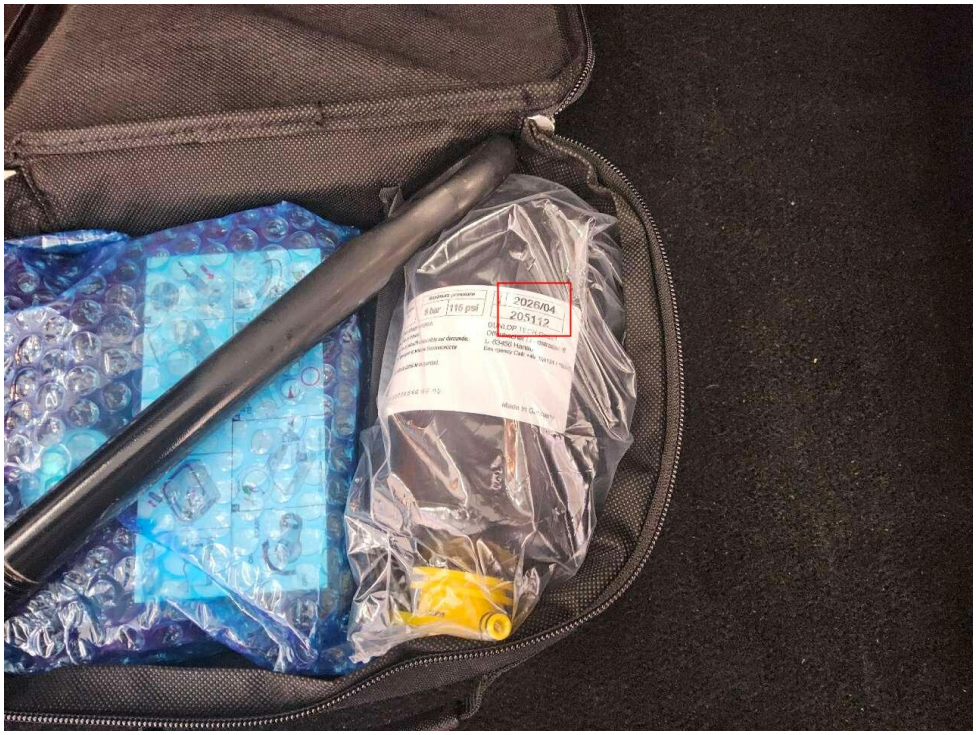
Bild 11 : Pannenset Reifendichtmittel, abgelaufen

| Achse | | Reifenbezeichnung | Hersteller/Typ | Art | Profiltiefe |
|---|---|---|---|---|---|
| | Pannenset | Füllflasche haltbar bis 01.04.2026 | | | |

| Bezeichnung des Schadens / Rep.-Weg | Rep.Kost brutto | Anrechn. | Minderwert brutto | |
|---|---|---|---|---|
| 2. Pannenset Reifendichtmittel, abgelaufen, erneuern (Bild 11) | 40 | 100 | -40,00 | |
