Rapport d'inspection

PEUGEOT 3008

VIN	VF3M4DGZUPS018868
Kilométrage	124 727 km
Première immatriculation	10/05/2023
Couleur carrosserie	Noir

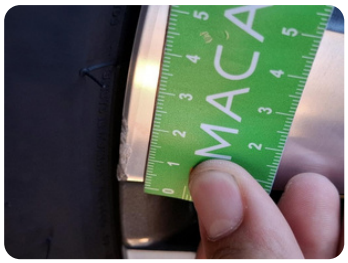
Garnit. couvercle AR

Type de dommage	**Griffe(s)**
Mode de réparation	**Smart repair**
