Fahrzeugzustandsbericht - Verkauf

BMW 530d xDrive Touring Aut.

Inspektion - ID	**11441058**	Besichtigt am	**09.10.2026 12:54:04**

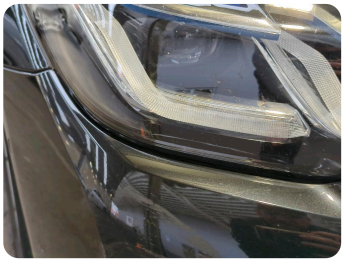
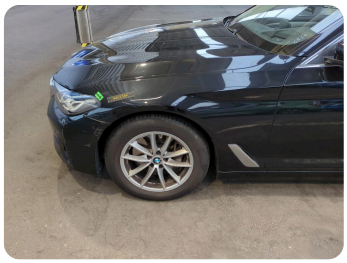
4 | Motorhaube

Schadensart	Delle(n) und Kratzer
Schweregrad	>3 cm - 4 cm
Reparaturmethode	Instandsetzen + lackieren
Ursache	Bei Inspektion festgestellt

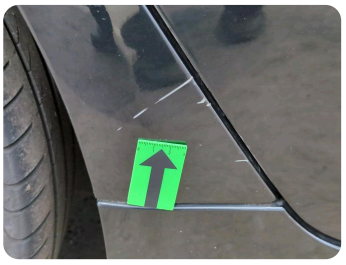
13 | Stoßfänger hinten

Schadensart	**Kratzer**
Schweregrad	**>2 cm - 3 cm**
Reparaturmethode	**Lackieren**
Ursache	**Bei Inspektion festgestellt**

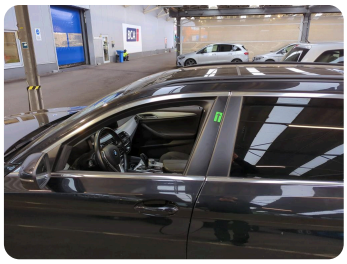
18 | Dachholm links

Schadensart	Delle(n)
Schweregrad	>2 cm - 3 cm
Reparaturmethode	Instandsetzen + lackieren
Ursache	Bei Inspektion festgestellt

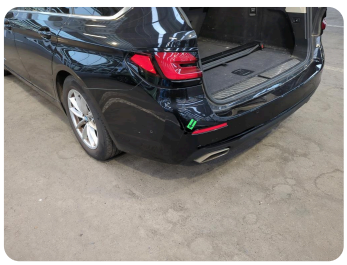
1 | HU/AU (Haupt-/Abgasuntersuchung)

Schadensart	Fehlt
Schweregrad	Fehlt
Reparaturmethode	Ersetzen
Ursache	Bei Inspektion festgestellt
