Zustandsbericht

Kunde :	**Allane SE HCBE**		
Berichtsnummer :	**0000000949283-DE926**	**Amtl. Kennzeichen :**	**HN-EB8888**
Referenznummer:	**31264064**

Kia XCeed (2019->) Vision Plug-in Hybrid

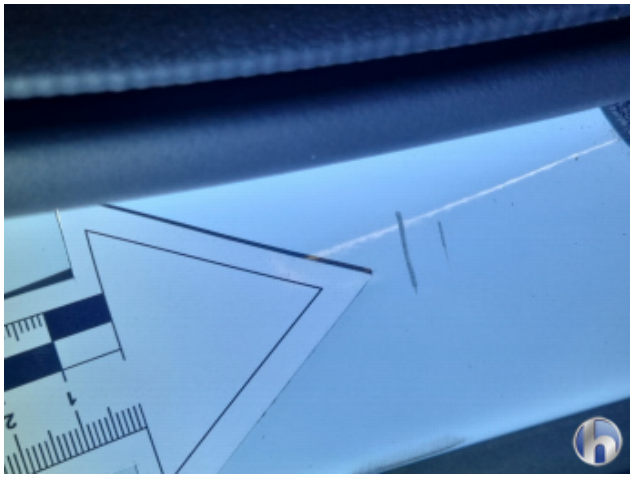
3. Stoßfänger Vorne
Beschädigt - Erneuern

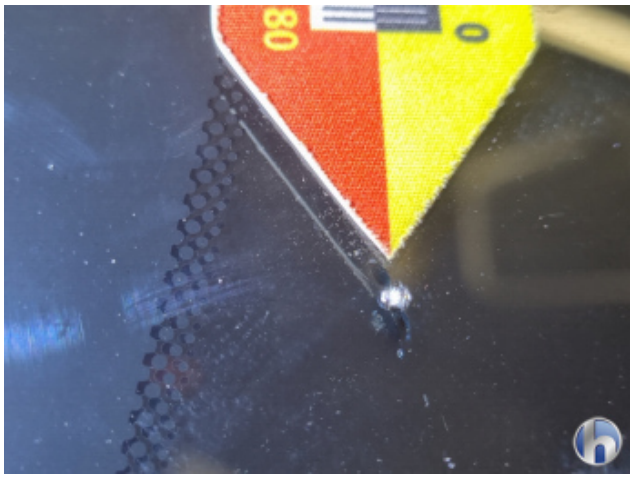
9. Windschutzscheibe
Steinschlag - Smart Repair
