Honda E
Fg-Nr: JHMZC7840MX202553
nä.Insp.: 09/27
Erstzul.: 13.05.2022
km-Stand: 41881
MC: HONDA E

DEKRA-Nr: 0508 / 033741 / 2026 / B084523000232 vom 12.10.2026

Zustandsbericht / Minderwertgutachten

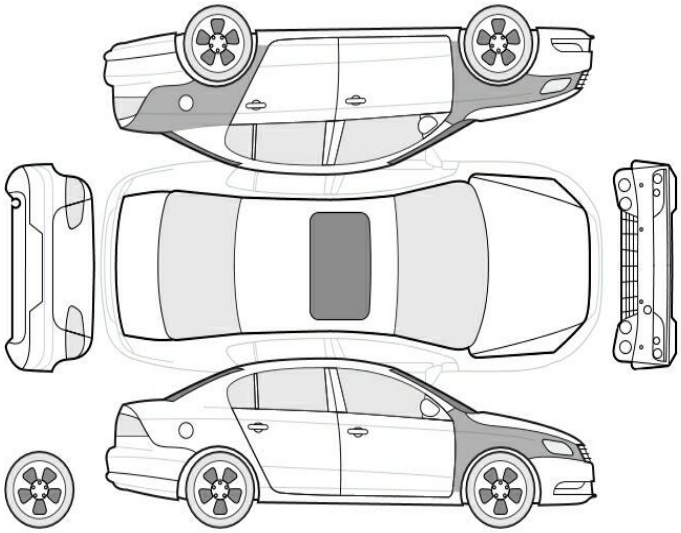
Wartungsnachweis:	digital
letzte Wartung:	am 01.09.2026 bei Kilometerstand 41.881
