Fahrzeugzustandsbericht - Verkauf

BMW X3 xDrive30d Aut. Luxury Line

Inspektion - ID	**11623406**	Besichtigt am	**20.10.2026 14:19:30**

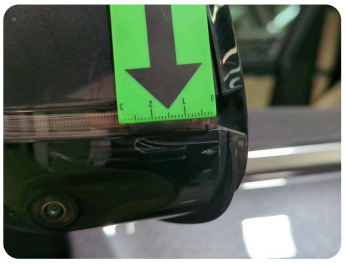
3 | Wartung

Schadensart	Wartung fällig
Schweregrad	Nicht zutreffend
Reparaturmethode	Ausführen
Ursache	Bei Inspektion festgestellt

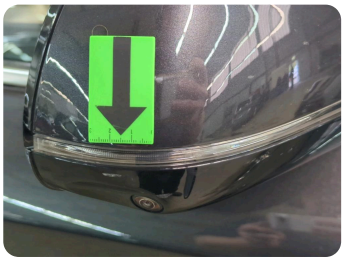
4 | Außenspiegel Gehäuse links

Schadensart	Kratzer
Schweregrad	>2 cm - 3 cm
Reparaturmethode	Lackieren
Ursache	Bei Inspektion festgestellt
