Rapport d'inspection

PEUGEOT 5008

Immatriculation	**GT-681-ZZ**
VIN	**VF3MRHPYERS015297**
Kilométrage	**46 253 km**
Première immatriculation	**06/02/2024**
Couleur carrosserie	**Bleu Foncé**

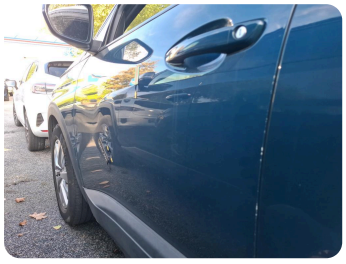
Aile ARG

Type de dommage	**Bosse(s)**
Mode de réparation	**LI - Réparer et peindre (complet)**

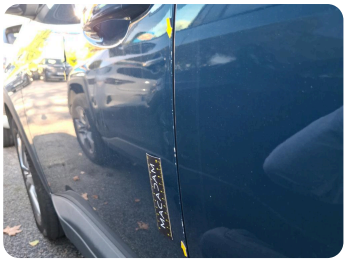
Porte AVD

Type de dommage	**Bosse(s)**
Mode de réparation	**LI - Réparer et peindre (complet)**

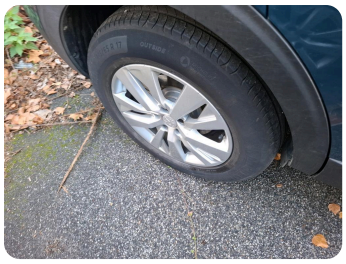
Pneu AVG

Type de dommage	**Hors tolérance**
Mode de réparation	**E - Remplacer**
