Zustandsbericht

Kunde :	**Allane SE**		
Berichtsnummer :	**0000000948489-DE613**	**Amtl. Kennzeichen :**	**F-K 1520**
Referenznummer:	**31267464**

Opel Corsa F (2019->) GS

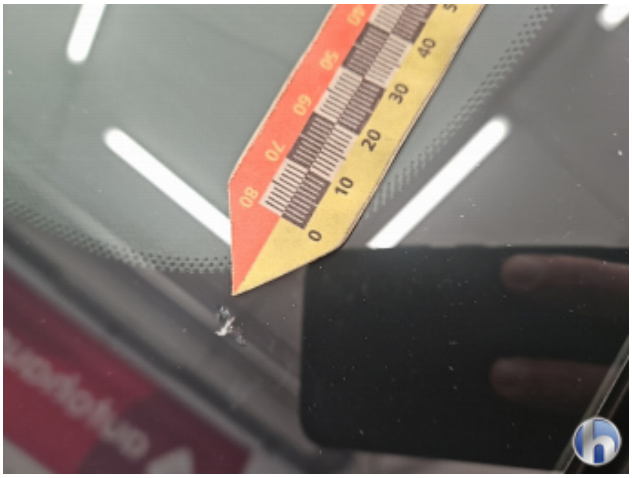
6. Windschutzscheibe
Steinschlag - Erneuern

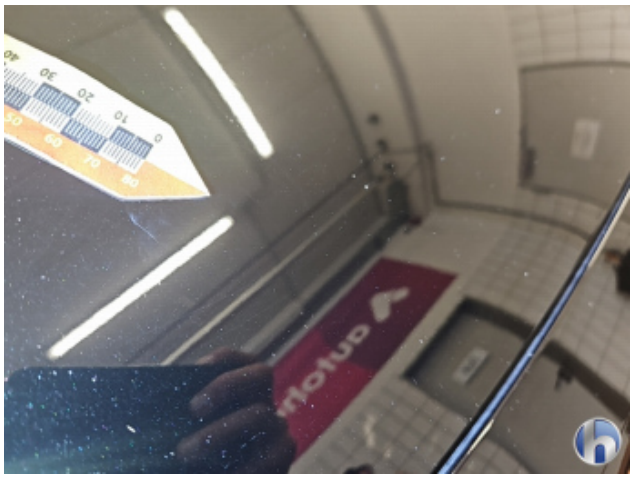
7. Motorhaube
Beschädigt - Lackieren

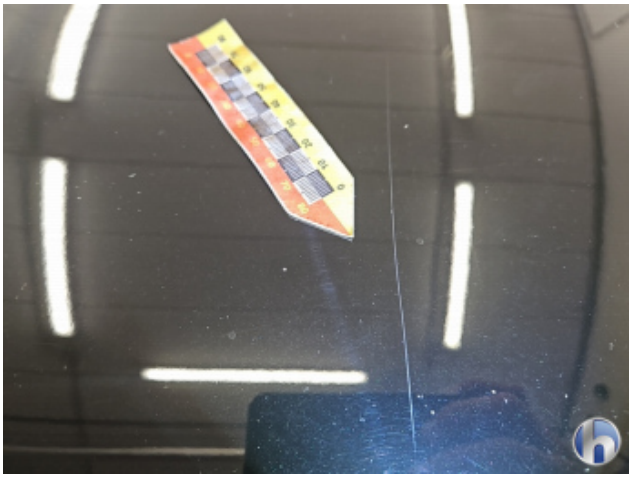
7. Motorhaube
Beschädigt - Lackieren

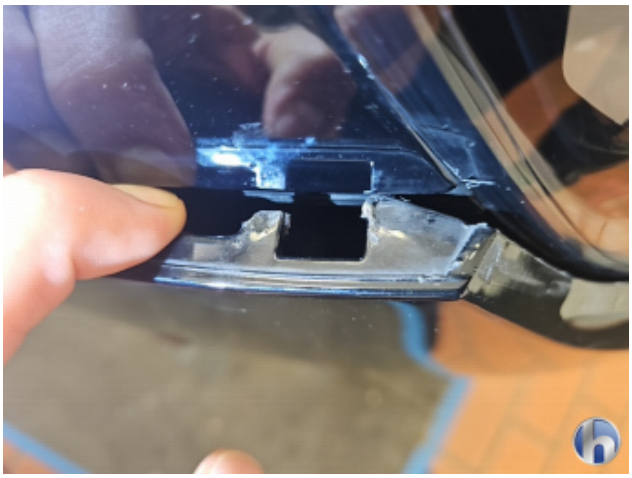
7. Motorhaube
Beschädigt - Lackieren

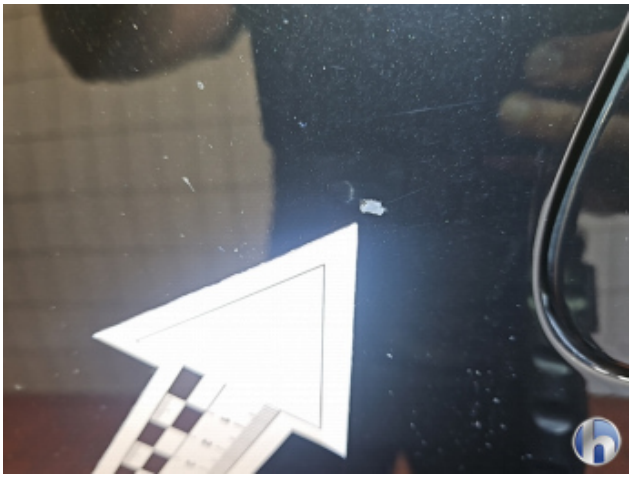
10. Tür Vorne - Rechts
1 Delle - Sanft Instandsetzen

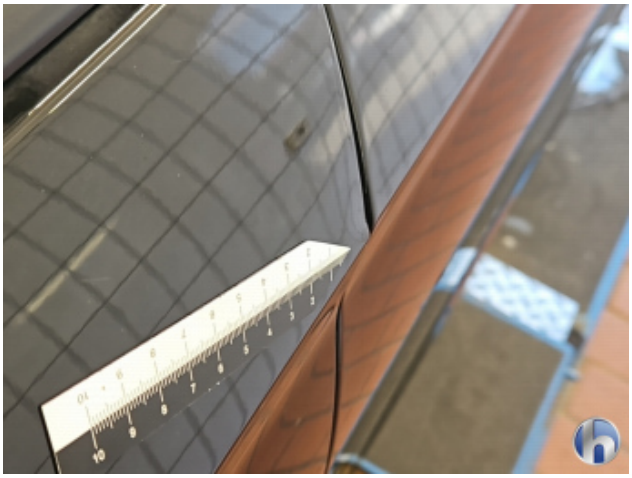
12. Tür Vorne - Links
Beschädigt - Smart Repair
