Informe de tasación

BMW X5

XDRIVE30D XLINE

VIN	WBA11EV0909T03861
Primera matriculación	24/8/2023
Kilometraje del vehículo	230.265 km

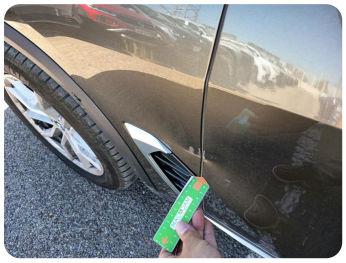
6 | Puerta Delant Iz

Tipo de daño	Golpe(s) y arañazo(s)
Modo de reparación	Reparar + Pintar

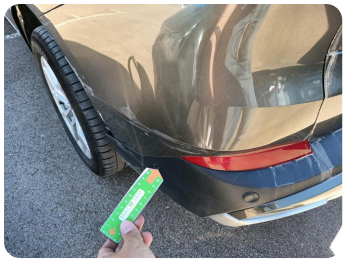
10 | Paragolpes Tras

Tipo de daño	Rayado
Modo de reparación	Pintar

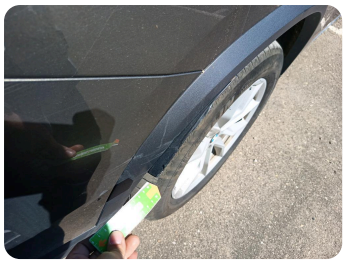
15 | Aleta Tras Dr

Tipo de daño	Rayado
Modo de reparación	Pulimentar
