Zustandsbericht

Protokollnummer: 48031756
Auftrags-Nr / Referenz: 52087508_1
Besichtigungsdatum: 25.09.2026

Hersteller / Modell	Tesla Model 3 Langstreckenbatt. Allradantrieb Dual Motor		
Kennzeichen	B-IF 1015E	**Vehicle Identification number**	LRW3E7EK5NC620220
Erstzulassung	29.09.2022	**Laufleistung (abgelesen)**	60.439 km
HSN/TSN	1480 / AAR 00176	**Kraftstoffart**	Elektro
Fahrzeugart	PKW Limousine	**Antriebsart**	Allradantrieb
Schadstoffklasse		**Getriebe / Anzahl Gänge**	Direktantrieb
Farbe	Weiß Perleffekt	**Besichtigungszustand**	ausreichend
Leistung	153 kW	**Nächste HU**	09/2027
Wartungsheft / Nachweis	digitaler Nachweis / vollständig	**Restlauf bis Service**	
Letzte Wartung		**Polsterart**	Leder
Vorschaden	Keine Feststellbar	**Polsterfarbe**	Schwarz
Nachlackierung	Feststellbar	**zul. Gesamtgewicht**	kg
Dokumente	ZB I vorhanden	**Anzahl Halter**	unbekannt
Schlüssel soll/ist	2/2	**Anzahl Sitze / Türen**	5 / 4
Vertragsnummer	52087508_1	**Re-Import**

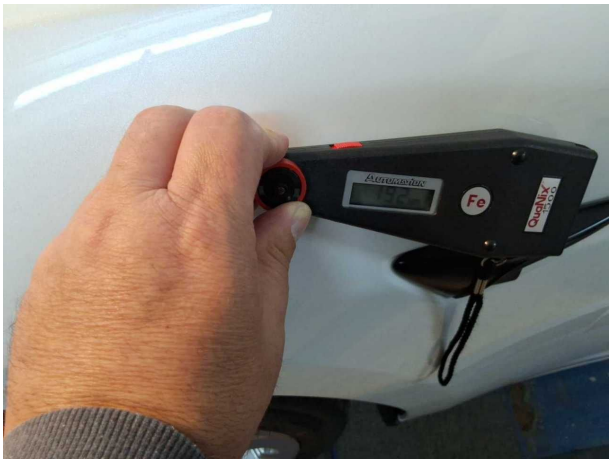
Nr.	Ort	Wertminderung
1	Kotflügel links, fachgerecht ausgeführt, Reparaturrechnung nicht vorhanden

Nachlackierung 1: Kotflügel links
