Zustandsbericht

Protokollnummer: 48031671
Auftrags-Nr / Referenz: 52100234_1
Besichtigungsdatum: 18.09.2026

Hersteller / Modell	Tesla Model Y Long Range Dual Motor AWD		
Kennzeichen	HH-TA 544E	**Vehicle Identification number**	XP7YGCEK2PB204917
Erstzulassung	26.09.2023	**Laufleistung (abgelesen)**	37.114 km
HSN/TSN	1480 / ABI 00004	**Kraftstoffart**	Elektro
Fahrzeugart	Geländewagen	**Antriebsart**	Allradantrieb
Schadstoffklasse	2017/1151	**Getriebe / Anzahl Gänge**	Direktantrieb
Farbe	Quicksilver	**Besichtigungszustand**	ausreichend
Leistung	190 kW	**Nächste HU**	09/2026
Wartungsheft / Nachweis	digitaler Nachweis / vollständig	**Restlauf bis Service**	
Letzte Wartung		**Polsterart**	Leder
Vorschaden	Keine Feststellbar	**Polsterfarbe**	Schwarz
Nachlackierung	Feststellbar	**zul. Gesamtgewicht**	2.518 kg
Dokumente	ZB I vorhanden	**Anzahl Halter**	unbekannt
Schlüssel soll/ist	2/2	**Anzahl Sitze / Türen**	5 / 5
Vertragsnummer	52100234_1	**Re-Import**	Nein

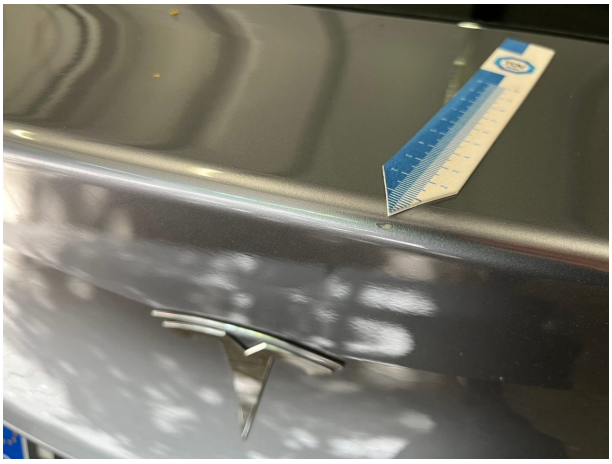
Beschädigungsfotos

Beschädigung #1: Heckklappe/-tür: Heckklappe - Kratzer - auslegen / polieren

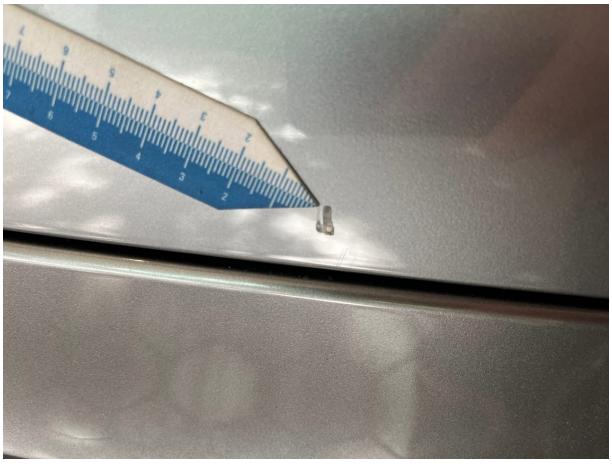
Nr.	Bauteilgruppe	Beschreibung
1	Heckklappe/-tür	Heckklappe - Kratzer - auslegen / polieren

Beschädigung #1: Heckklappe/-tür: Heckklappe - Kratzer - auslegen / polieren

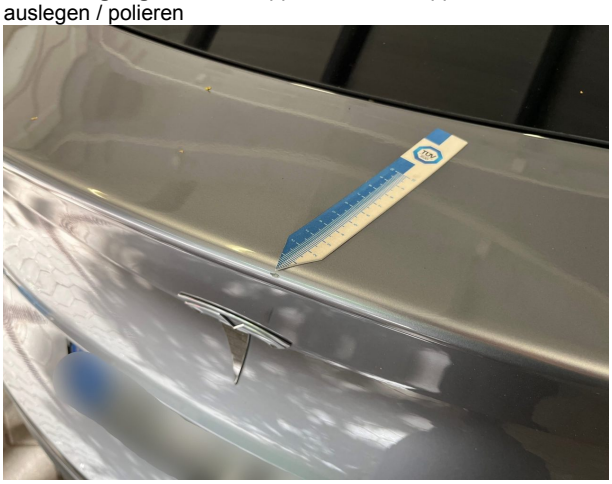
Beschädigung #1: Heckklappe/-tür: Heckklappe - Kratzer - auslegen / polieren
