PEUGEOT BOXER PRITSCHE (2014->) 435 L4 BLUEHDI 165 STOP&START MOTOR 2,2 LTR. - 121 KW BLUE-HDI FAP KAT PRITSCHE STANDARD

VIN: VF3YDCPAU12Y94715

Beschreibung

Bewertungsdetails

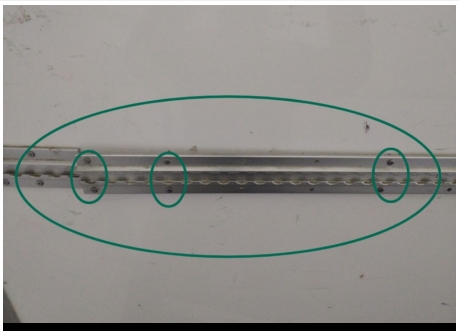
Seitenwand / Rechts / Gebrochen

024	Seitenwand / Rechts Mit Fenster : Nein	Gebrochen	Reparieren

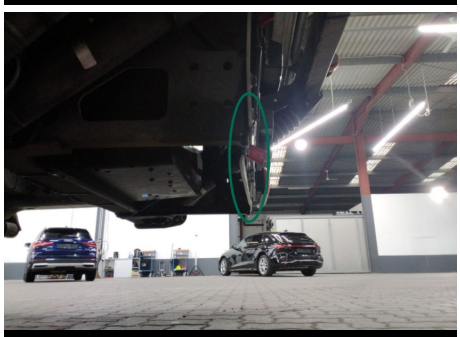
Abdeckung / Hinten Rechts / Gebrochen

029	Abdeckung / Hinten Rechts	Gebrochen	Ersetzen

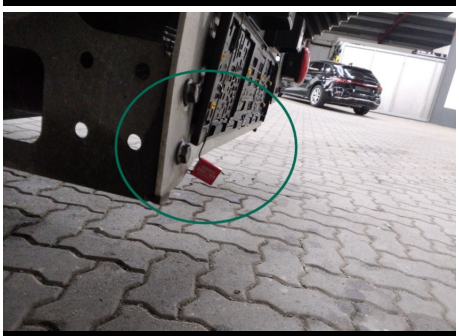
[3] Verbogen

Heckblech / Hinten / Delle

030	Heckblech / Hinten [3]	Delle	Ersetzen
