Wertgutachten

Protokollnummer:	48048809
Auftrags-Nr / Referenz:	
Besichtigungsdatum:	12.10.2026
Sachverständiger:	Joel Audrey Lumoneka

Hersteller / Modell	Mercedes-Benz Sprinter		
Kennzeichen	WI-MD8609	**Vehicle Identification number**	W1V3KCFZ6SP776036
Erstzulassung	31.01.2025	**Laufleistung (abgelesen)**	90.066 km
HSN/TSN	2222 / BOW 59848	**Kraftstoffart**	Diesel
Fahrzeugart	Transporter	**Antriebsart**	Heckantrieb
Schadstoffklasse	EURO6	**Getriebe / Anzahl Gänge**	Manuell (Getriebe 6-Gang - T…
Farbe	ARKTIKWEISS	**Besichtigungszustand**	ausreichend
Leistung	125 kW	**Nächste HU**	
Hubraum	1.950 ccm	**Zylinder**	4
Wartungsheft / Nachweis	nicht vorhanden	**Restlauf bis Service**	1.000 km
Letzte Wartung		**Polsterart**	Stoff
Vorschaden	Feststellbar	**Polsterfarbe**	Schwarz
Nachlackierung	Keine Feststellbar	**zul. Gesamtgewicht**	3.500 kg
Dokumente	ZB I / II nicht vorhanden	**Anzahl Halter**	1
Schlüssel soll/ist	2/1	**Anzahl Sitze / Türen**	3 / 4

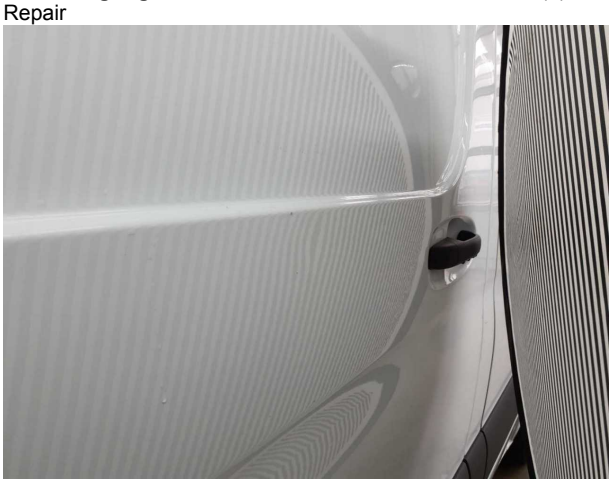
Beschädigung #4: Schiebetür rechts: Schiebetür - Delle(n) - Smart Repair

Beschädigung #4: Schiebetür rechts: Schiebetür - Delle(n) - Sm… Repair

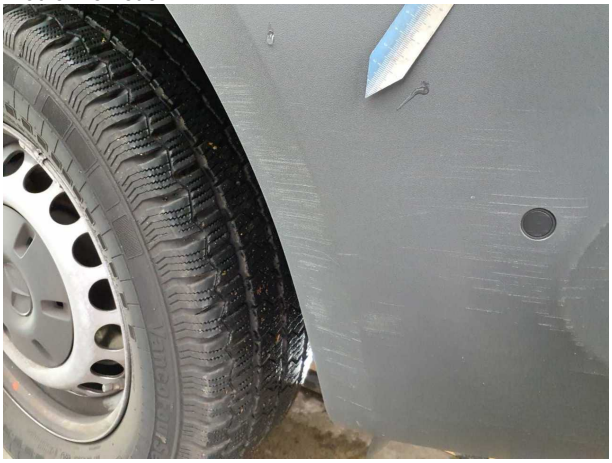
Beschädigung #8: Stossfänger hinten: Verkl. Stossfänger Auftritt mit Parktronic - gebrochen / gerissen - erneuern

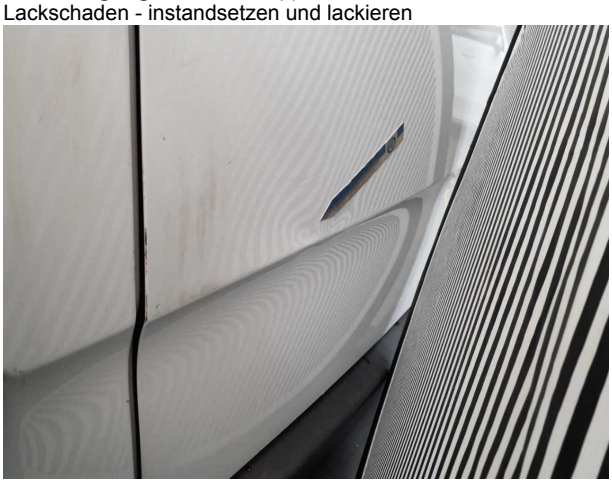
Beschädigung #11: Heckklappe/-tür: Hecktür rechts - Delle / Lackschaden - instandsetzen und lackieren

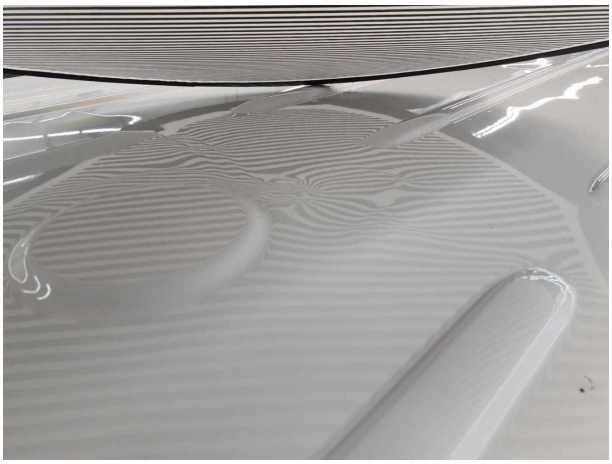
Beschädigung #12: Fahrzeugdach: Dach - Delle(n) - instandsetzen/lackieren (S3)

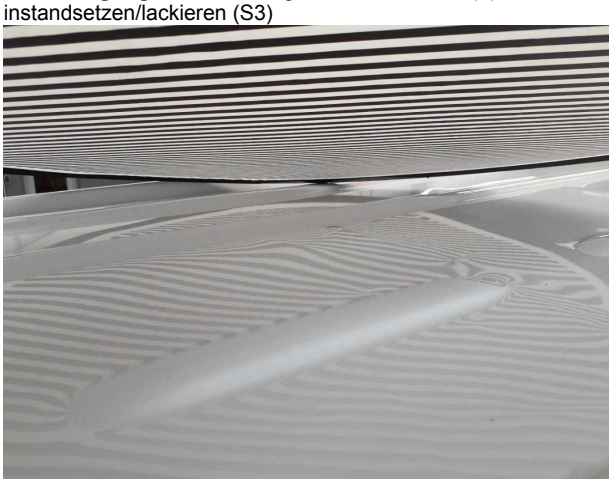
Beschädigung #12: Fahrzeugdach: Dach - Delle(n) - instandsetzen/lackieren (S3)
