DEKRA-Nr: 0357 / 057262 / 2026 / B079462004874 vom 03.11.2026

Vermarktungsbericht

Auftraggeber	ALD AutoLeasing D GmbH Flotte, Nedderfeld 95, 22529 Hamburg
Besichtigung	03.11.2026

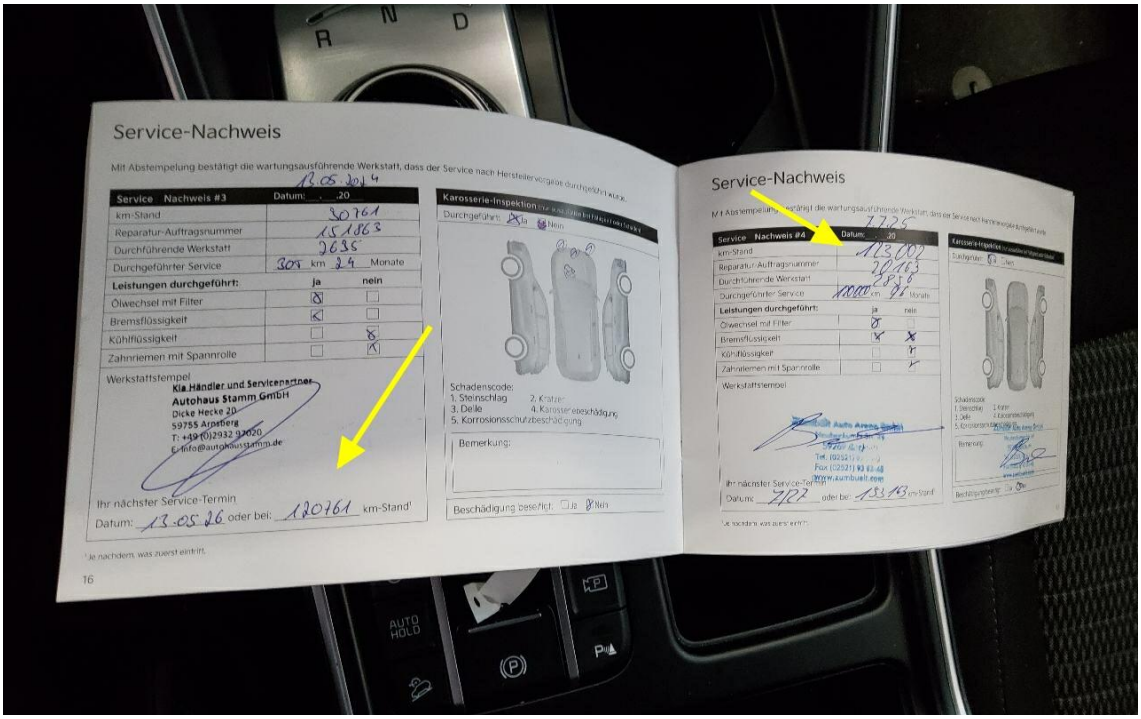
1. Entfall der uneingeschränkten Herstellergarantie (KM Intervall überschritten), (Bild 9)
2. TireFit Füllflasche, abgelaufen, erneuern
3. Innenreinigung, (Bild 11, 12, 13, 14)
4. Hagelschaden (Motorhaube, Dach, Dachrahmen links und rechts), instandsetzen gem Kalkulation, (Bild 17, 18, 19, 20, 21, 22, 23, 24, 25, 26, 27, 28, 29, 30, 31, 32)

Bild 9 : Entfall der uneingeschränkten Herstellergarantie (KM Intervall überschritten)

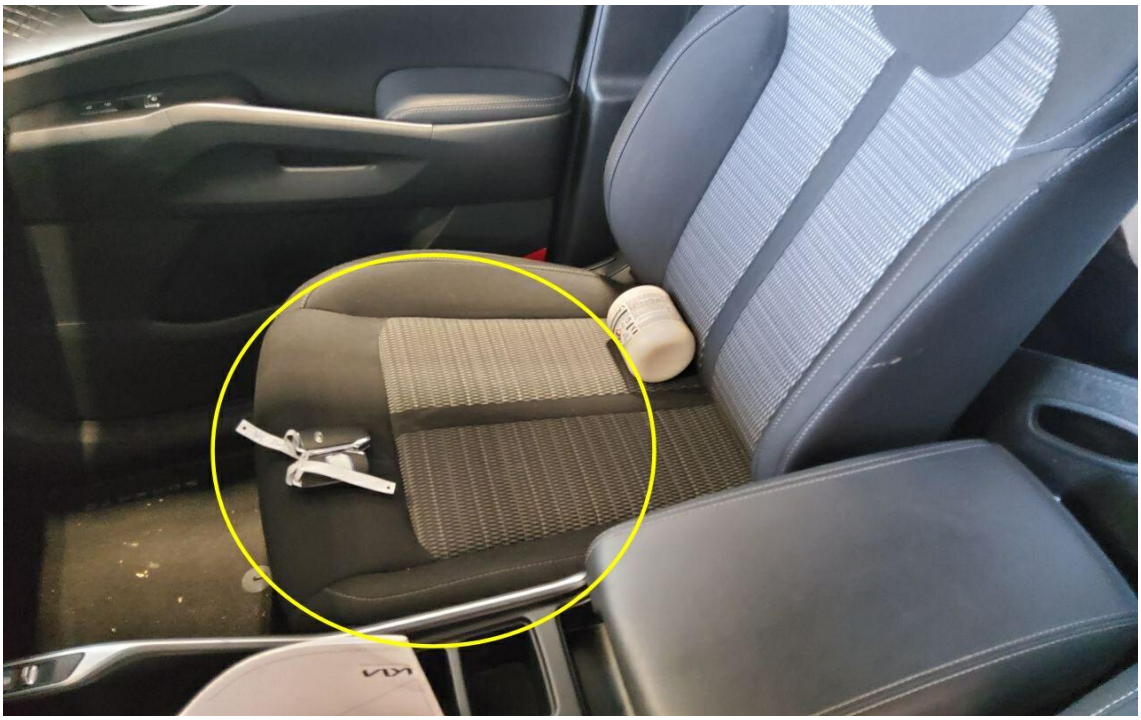
Bild 11 : Innenreinigung

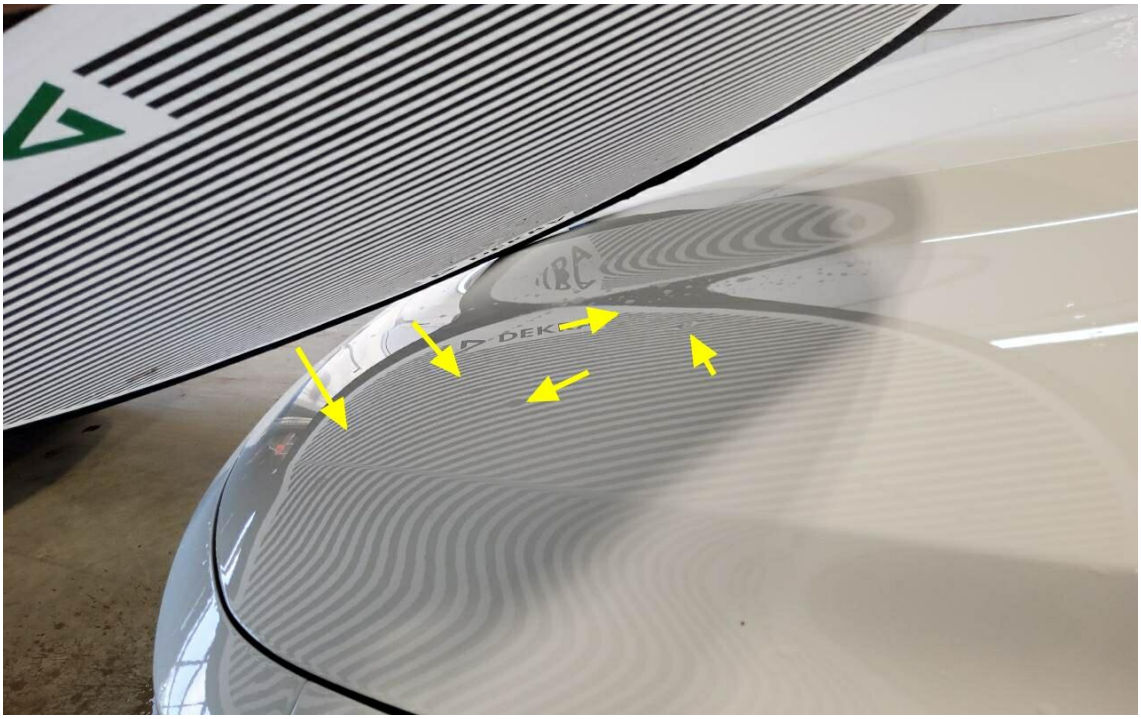
Bild 16 : Hagelschaden (Motorhaube, Dach, Dachrahmen links und rechts), instandsetzen gem Kalkulation

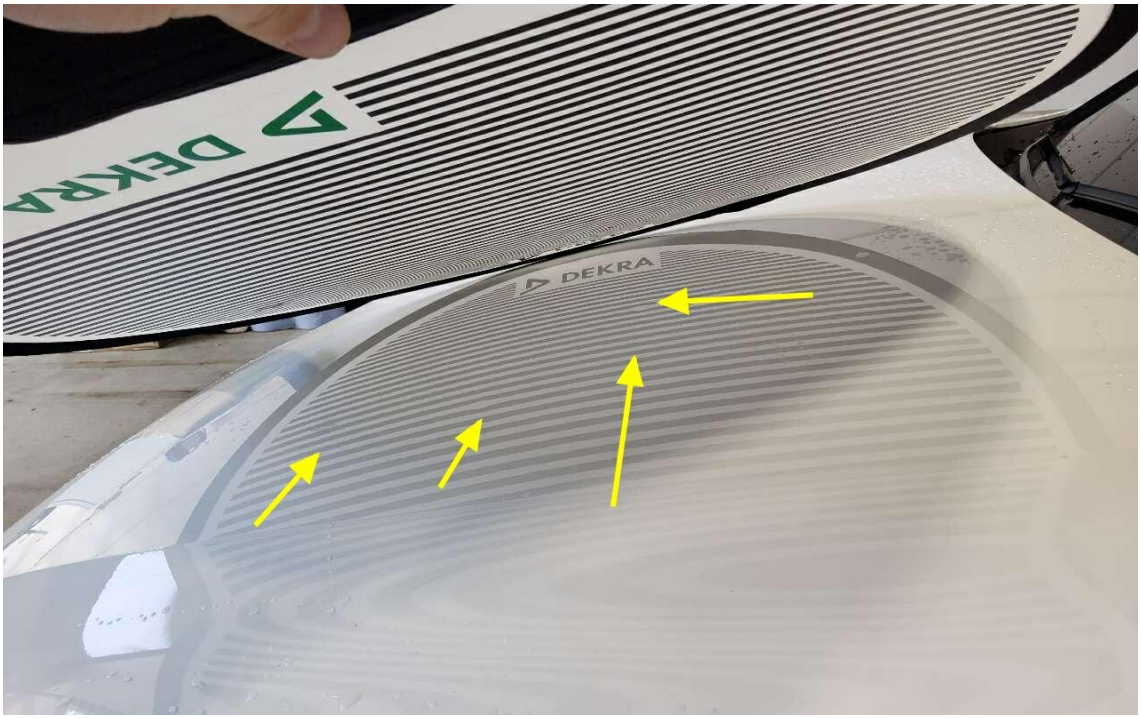
Bild 18 : Hagelschaden (Motorhaube, Dach, Dachrahmen links und rechts), instandsetzen gem Kalkulation

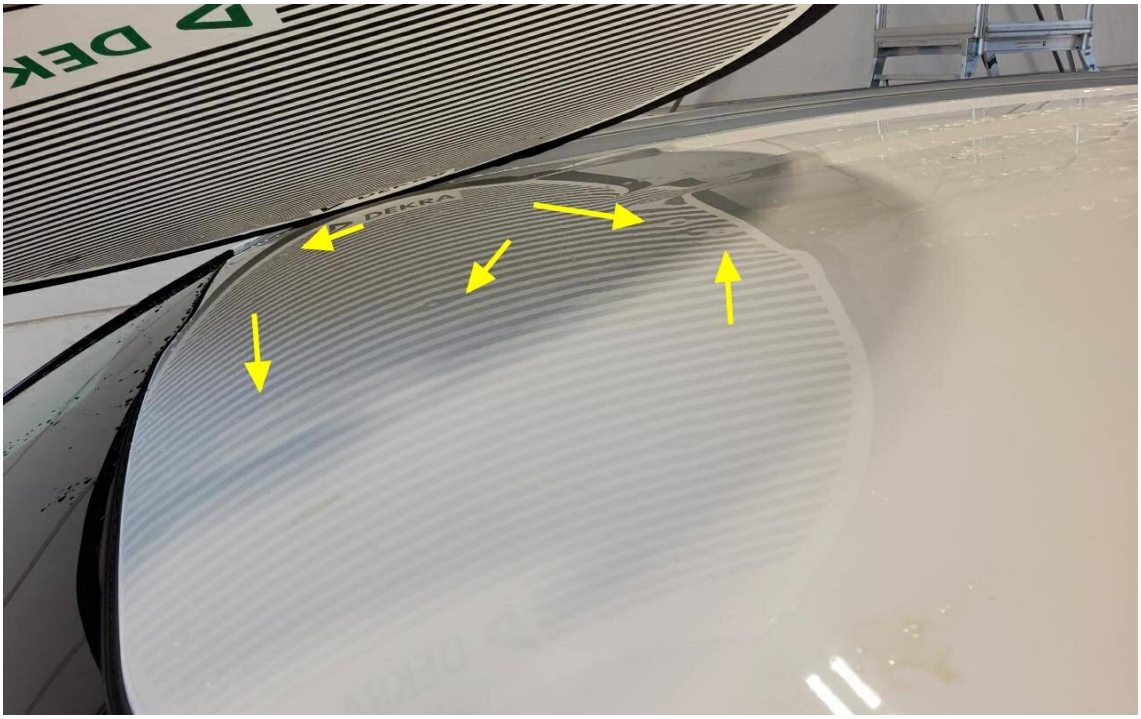
Bild 20 : Hagelschaden (Motorhaube, Dach, Dachrahmen links und rechts), instandsetzen gem Kalkulation

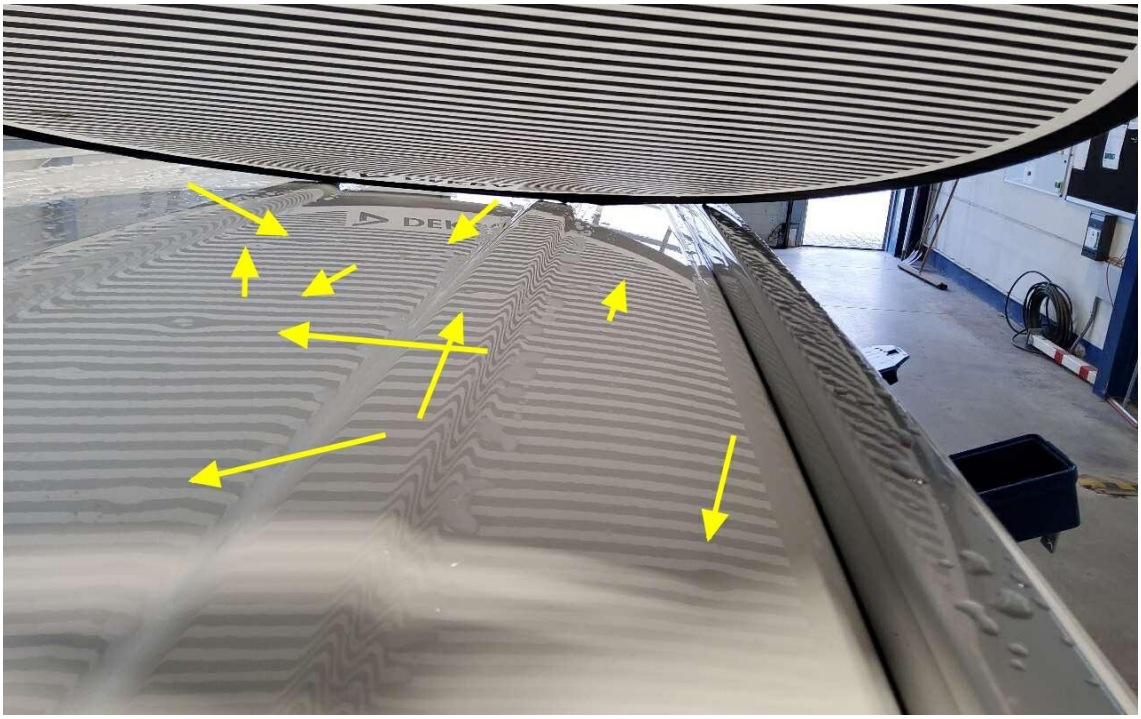
Bild 22 : Hagelschaden (Motorhaube, Dach, Dachrahmen links und rechts), instandsetzen gem Kalkulation

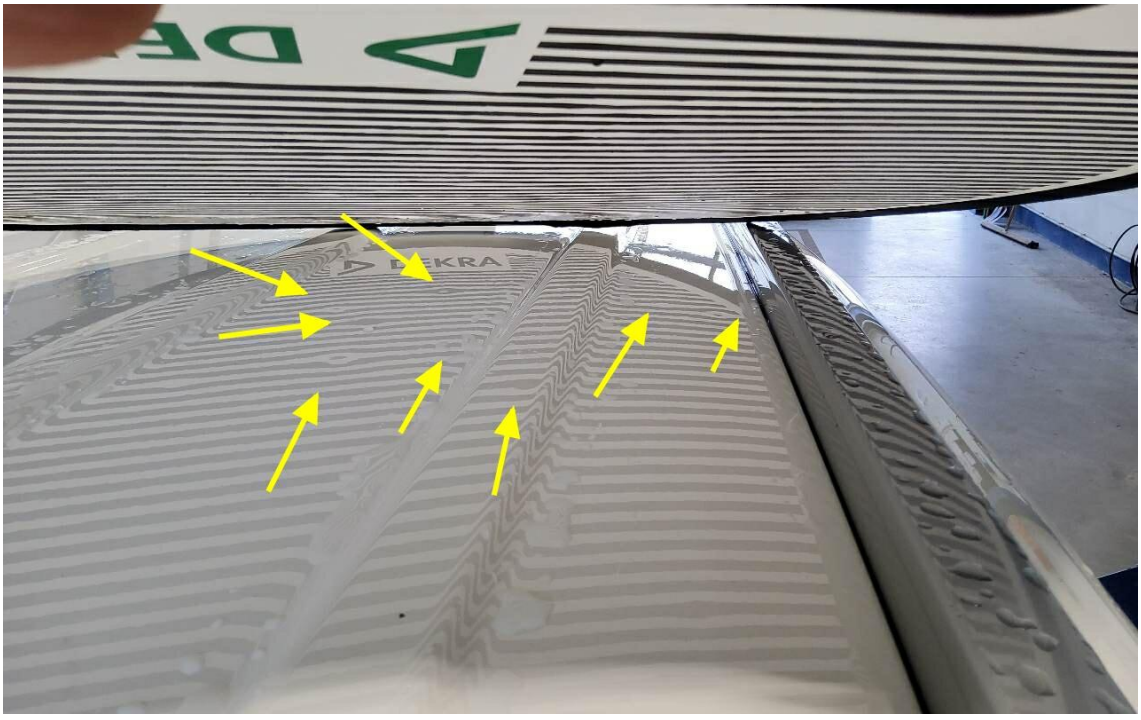
Bild 23 : Hagelschaden (Motorhaube, Dach, Dachrahmen links und rechts), instandsetzen gem Kalkulation

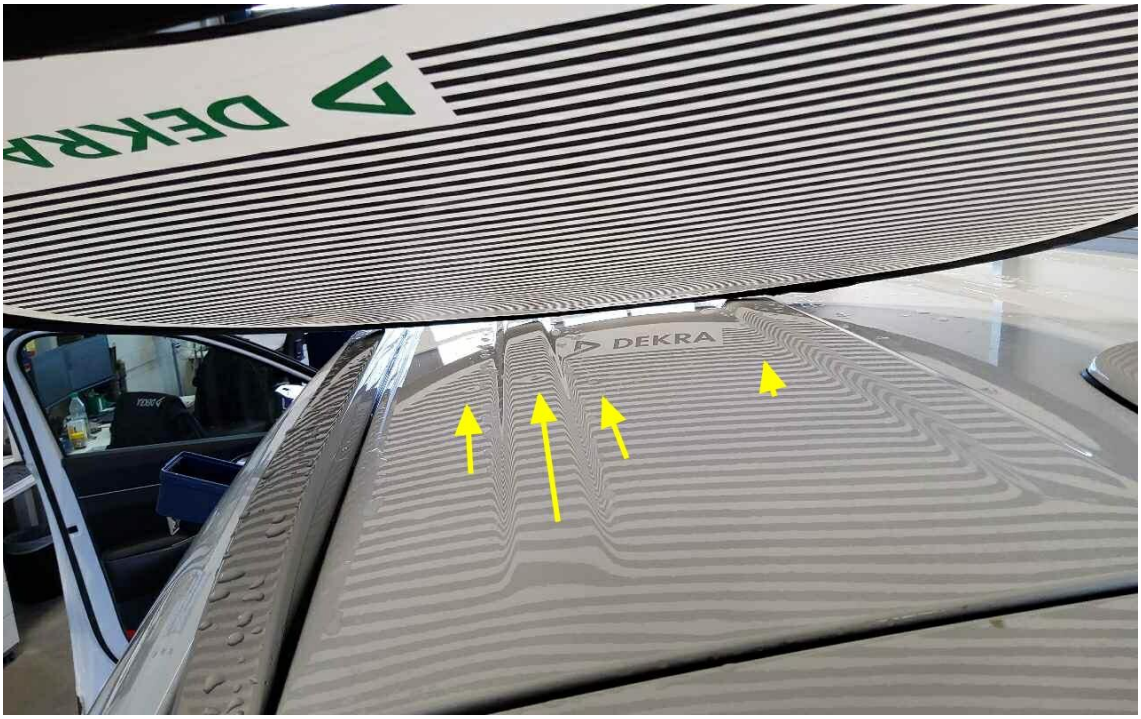
Bild 24 : Hagelschaden (Motorhaube, Dach, Dachrahmen links und rechts), instandsetzen gem Kalkulation

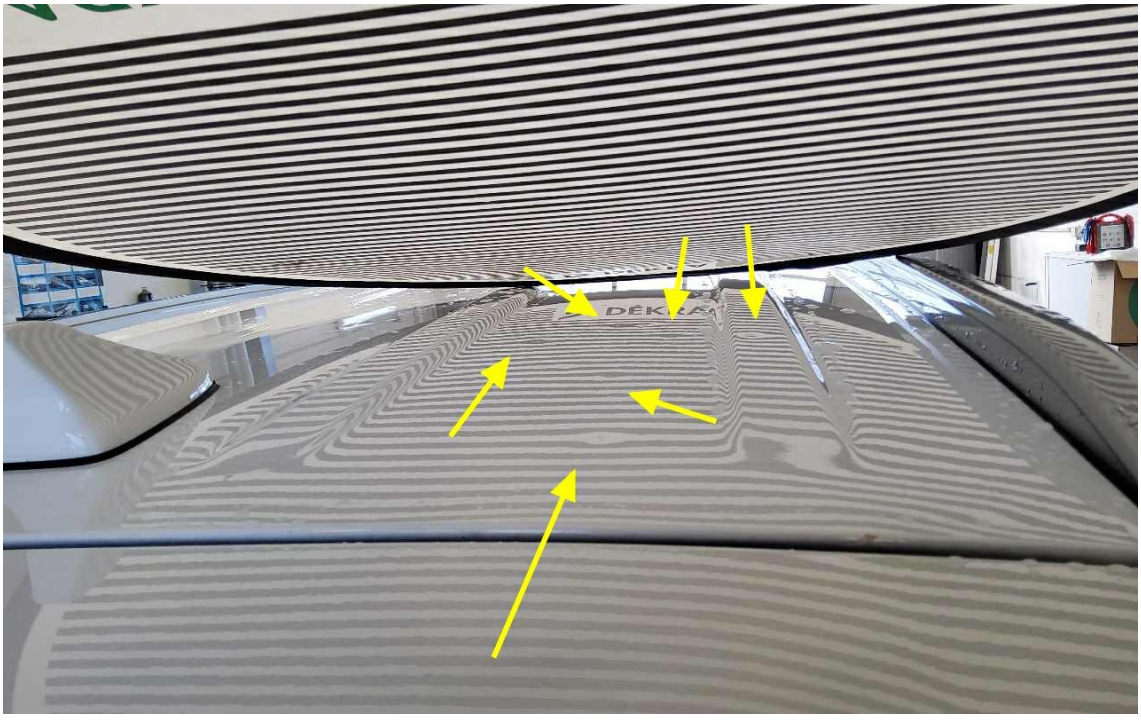
Bild 25 : Hagelschaden (Motorhaube, Dach, Dachrahmen links und rechts), instandsetzen gem Kalkulation

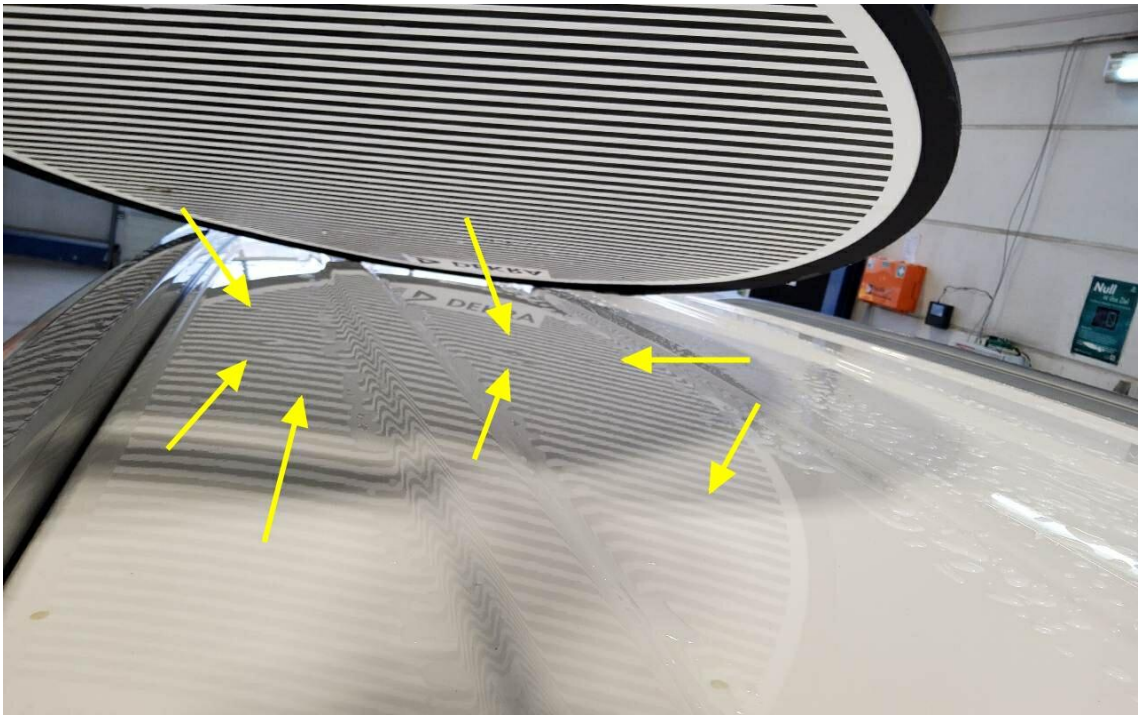
Bild 26 : Hagelschaden (Motorhaube, Dach, Dachrahmen links und rechts), instandsetzen gem Kalkulation

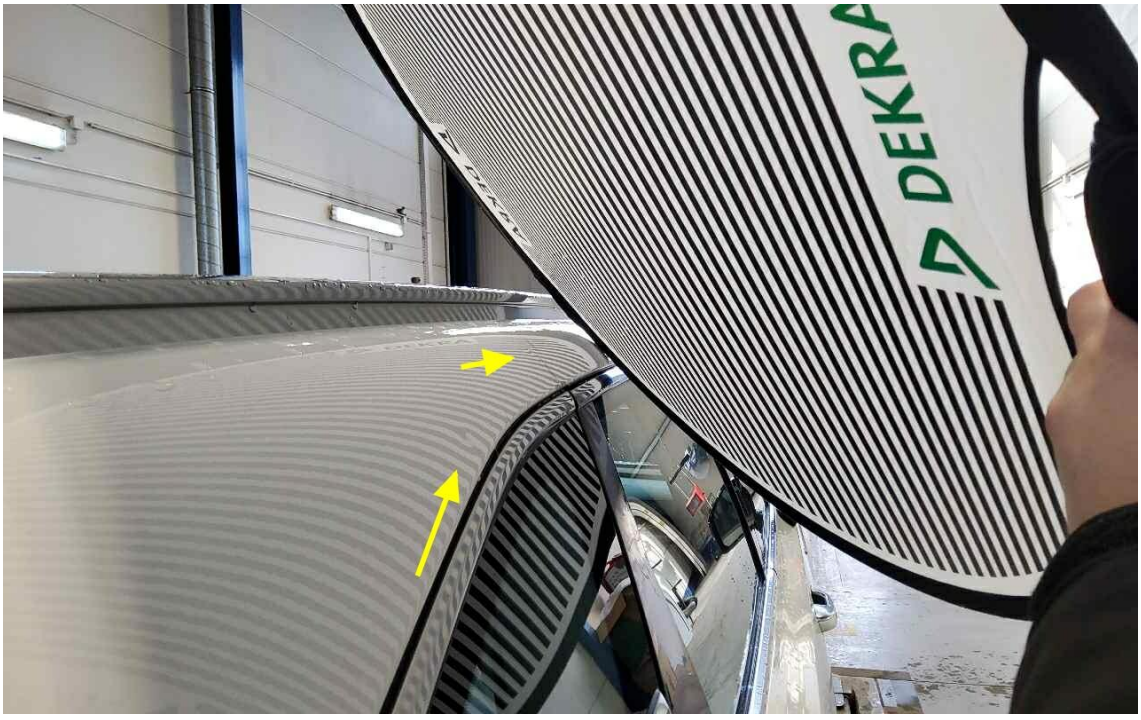
Bild 27 : Hagelschaden (Motorhaube, Dach, Dachrahmen links und rechts), instandsetzen gem Kalkulation

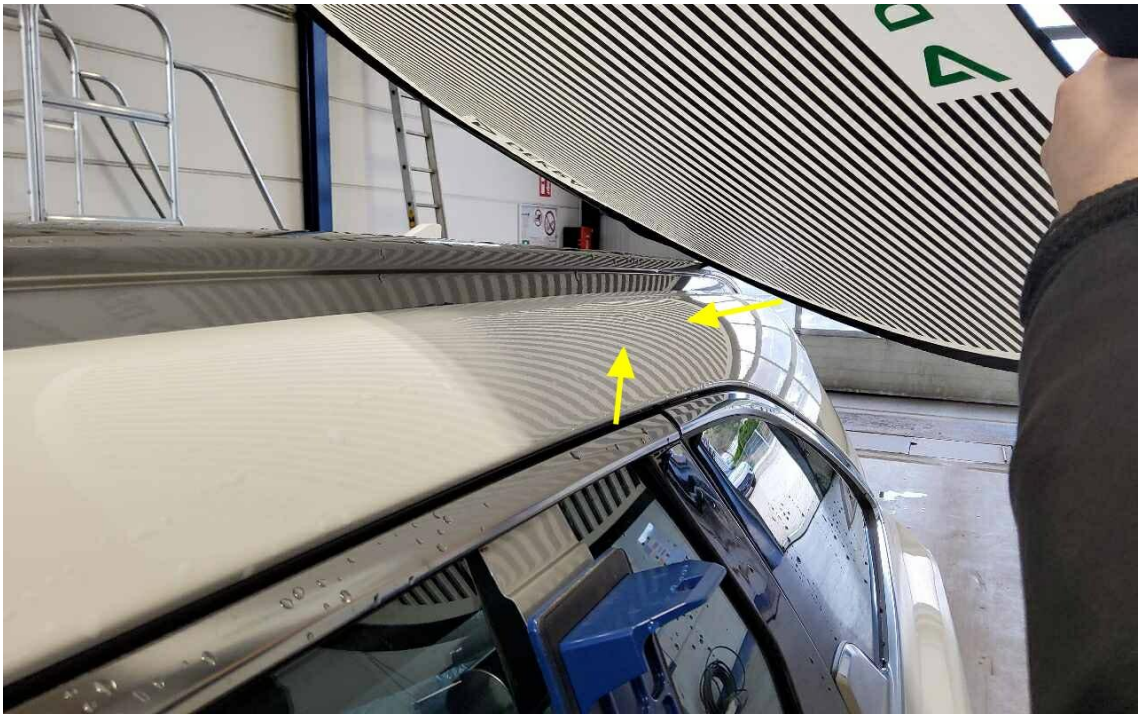
Bild 29 : Hagelschaden (Motorhaube, Dach, Dachrahmen links und rechts), instandsetzen gem Kalkulation

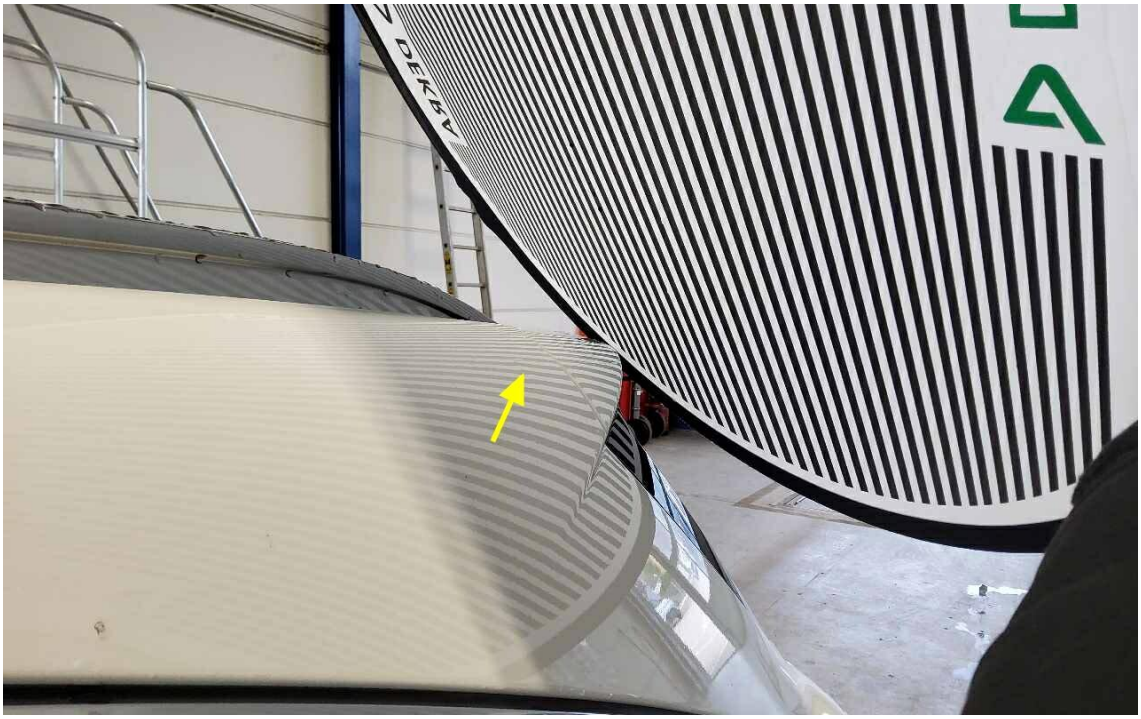
Bild 30 : Hagelschaden (Motorhaube, Dach, Dachrahmen links und rechts), instandsetzen gem Kalkulation

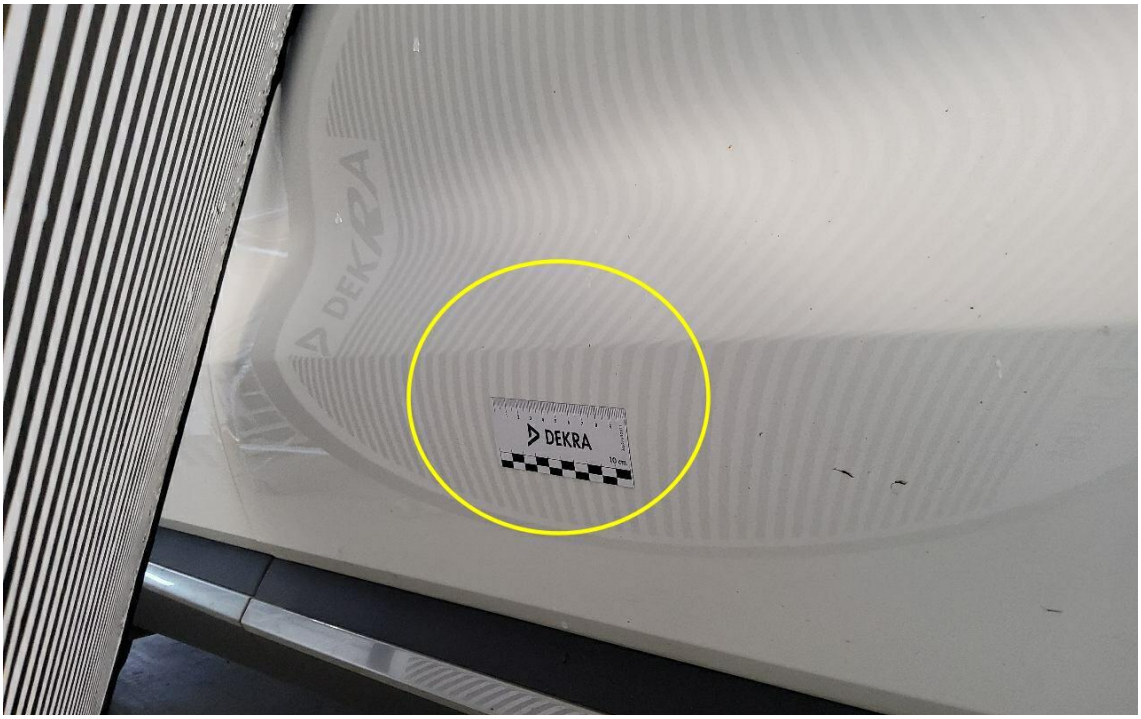
Heckklappe, Innenverkleidung verschrammt, (Bild 15)
Tür vorne links, eingedellt, (Bild 33)
Tür hinten links, eingedellt, (Bild 34)
Tür vorne rechts, eingedellt, (Bild 35)
Leichter Steinschlag im Frontbereich, (Bild 36)
Winter LM Felgen teilweise verschrammt, (Bild 37)
Stoßfänger hinten, Heckschürze verschrammt, (Bild 38)

Bild 34 : Tür hinten links, eingedellt
