LVV Nr	6555885
Hersteller	Peugeot
Model	308
Variante	Allure 1.2 MHEV 136/145
Listenpreis	31.168,07
VIN	VR3FRHPYXSY579978
Erstzulassungsdatum	1.10.2025
Kennzeichen	M YM1517

DEKRA-Nr: 0303 / 061671 / 2026 / B082671000527 vom 03.11.2026

Zustandsbericht / Minderwertgutachten

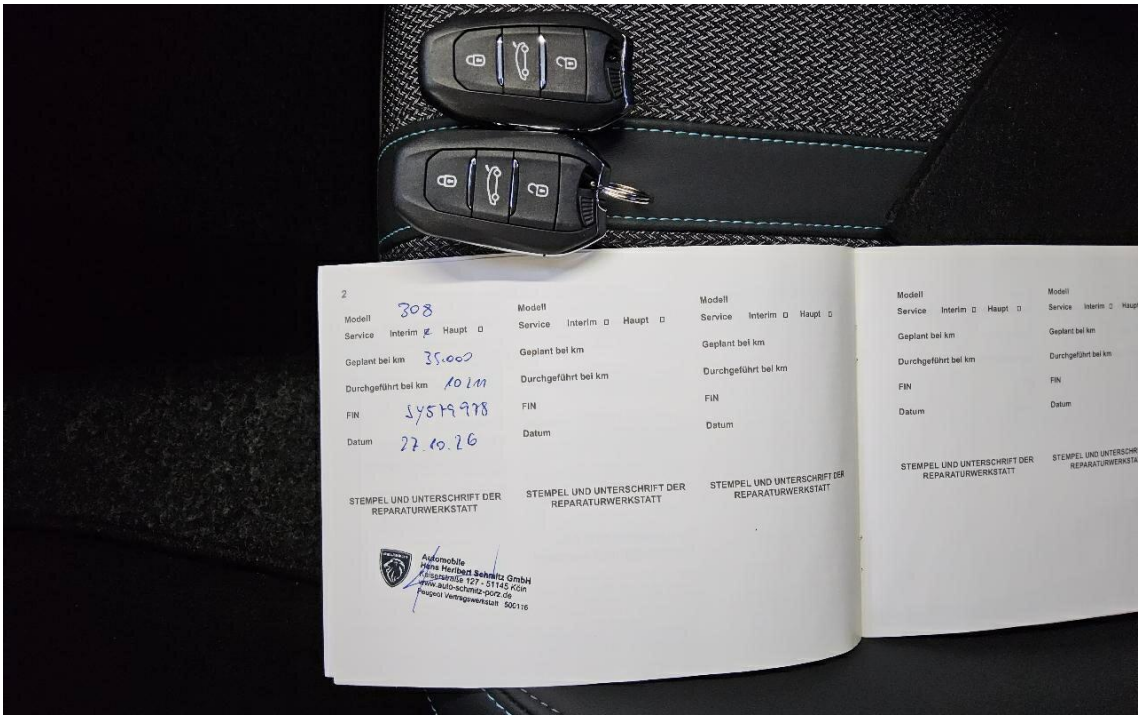
Bild 11 : Serviceheft letzter Eintrag, alle Fahrzeugschlüssel, Bordmappe

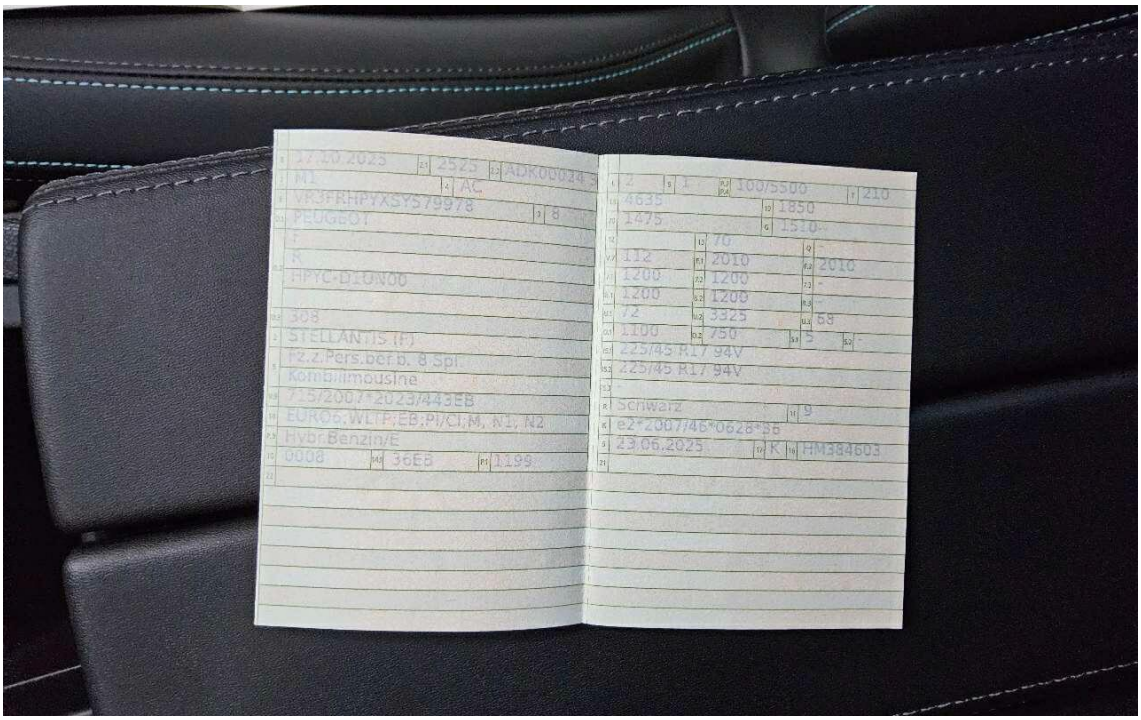
Bild 12 : ZLB Teil 1 (ohne Halterdaten)

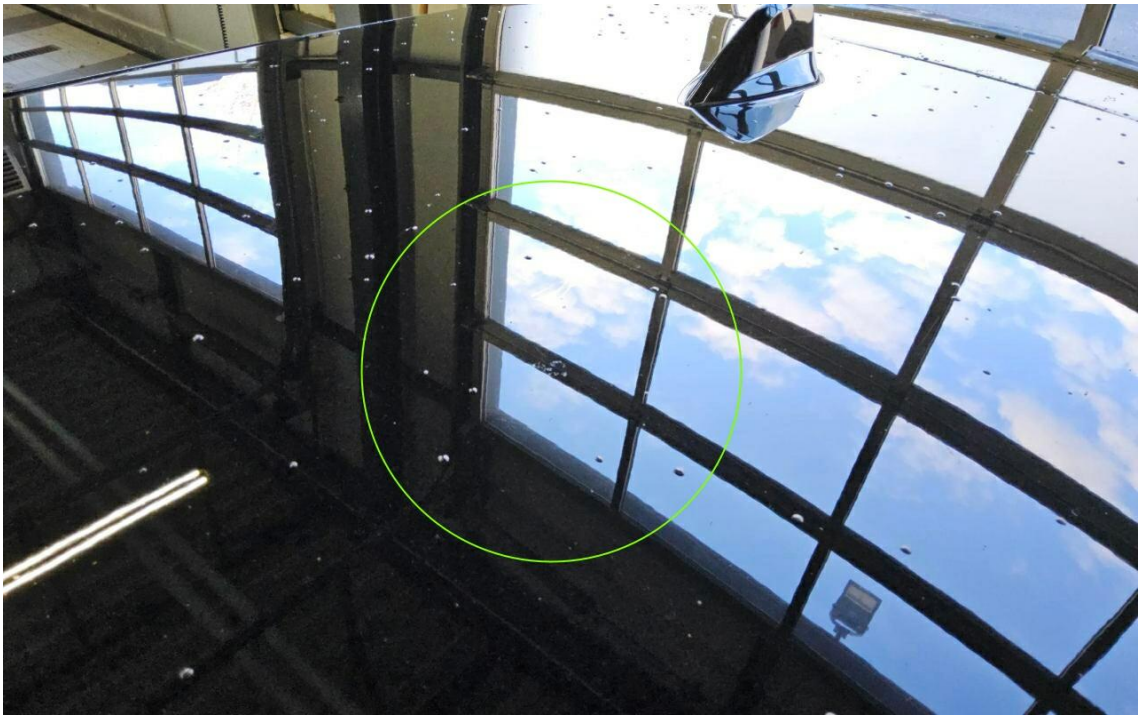
Bild 13 : Dach Lackierung, Umweltschaden, polieren
Übersicht

Bild 14 : Dach Lackierung, Umweltschaden, polieren

1. Dach Lackierung, Umweltschaden,
   polieren (Bild 13, 14)
