Verkaufsgutachten

Vorgang	
Ihr Auftrag vom	01.10.2026 durch Raiffeisen-Impuls Fuhrparkmanagement GmbH & Co. KG
Besichtigungsort	36272 Niederaula, Industriestraße 11
Besichtigungsdatum	05.10.2026
Referenznummern	0002056911

Fahrzeugdaten / Technische Daten			
Fahrzeugident.-Nr.	**WF01XXTTG1MC01538**		
Fahrzeugart	PKW - Mehrzweckfahrzeug	**Farbton / Lackart**	Frost-Weiss / Uni
Hersteller	Ford	**Nächste HU**	11/2026
Typ / Verkaufsbez.	Transit Custom 2.0 TDCi 320 L1 Trend	**Laufleistung abgelesen**	82.575 km
Erstzulassung	13.12.2021	**Emissionsklasse / CO2**	Euro 6d / g/km
Getriebe / Gänge	Manuell / 6	**Sitzplätze / Türen**	9 / 5
Achsen / angetrieben	2 / 1	**Anzahl Besitzer**	unbekannt
Motorart	Reihenmotor / Diesel	**Hubraum / Nennleistung**	1.995 ccm / 77 KW
Antriebsart	Frontantrieb

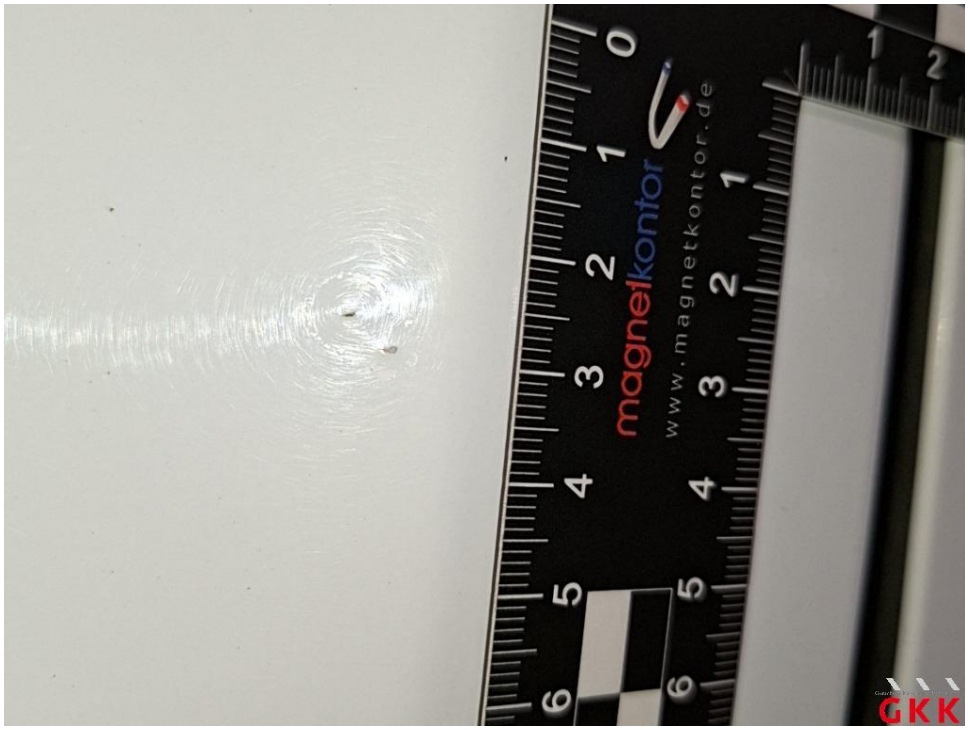
Heck (Angaben ohne MwSt.)	Reparaturkosten	MW
Hecktür rechts Innenverkleidung, lose, instand setzen (Bild 21, Bild 22)	10,00 €	10,00 €
Hecktür links, korrodiert, instand setzen - lackieren (Bild 18, Bild 19, Bild 20)	770,26 €	445,18 €

Bild 19 Hecktür links, korrodiert, instand setzen - lackieren

Bild 20 Hecktür links, korrodiert, instand setzen - lackieren

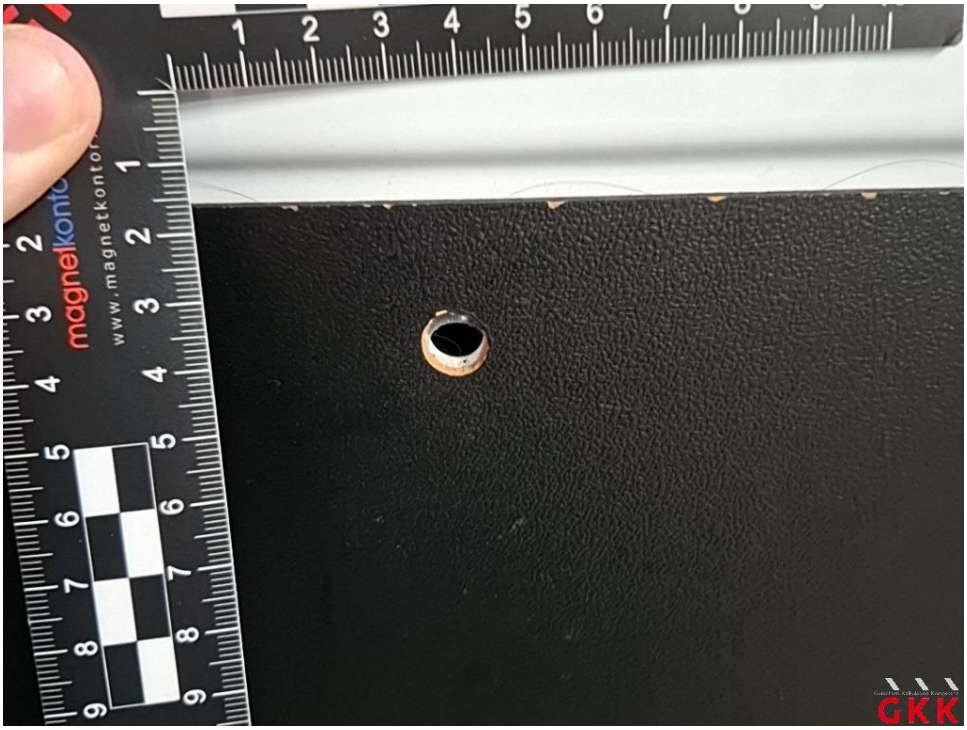
Bild 21 Hecktür rechts, Innenverkleidung, lose, instand setzen

Bild 22 Hecktür rechts, Innenverkleidung, lose, instand setzen

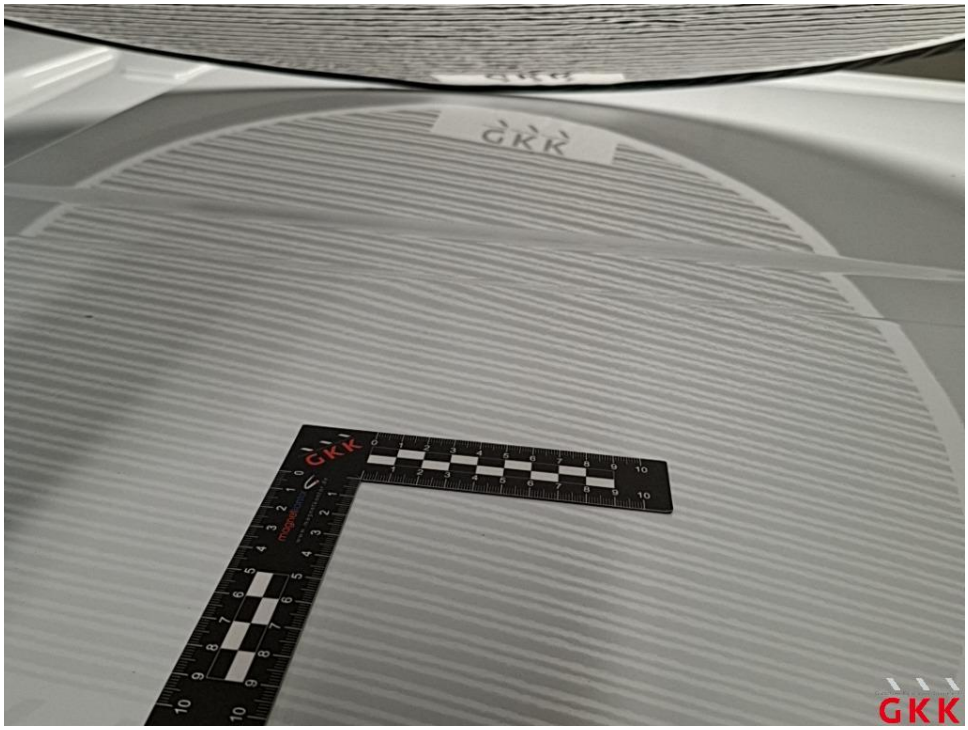
Dach (Angaben ohne MwSt.)	Reparaturkosten	MW
Dach, beschädigt, kalt drücken (Bild 23, Bild 24, Bild 25)	100,00 €	100,00 €

Bild 23 Dach, beschädigt, kalt drücken

Bild 24 Dach, beschädigt, kalt drücken
