G u t a c h t e n

0524R-R446

Betreff : Rücknahme HH WZ 8472
Ihr Zeichen : Fr. Kötter

Fahrzeugzustandsbewertung für Kennzeichen HH WZ 8472 FIN WP1ZZZ9Y2SDA00585

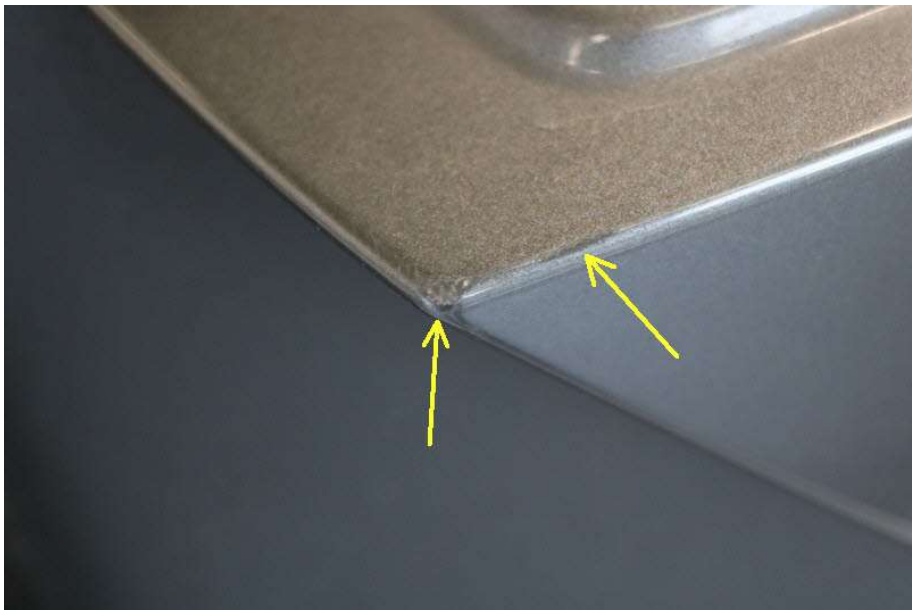
Bild 27 Stoßfängerkante hinten rechts

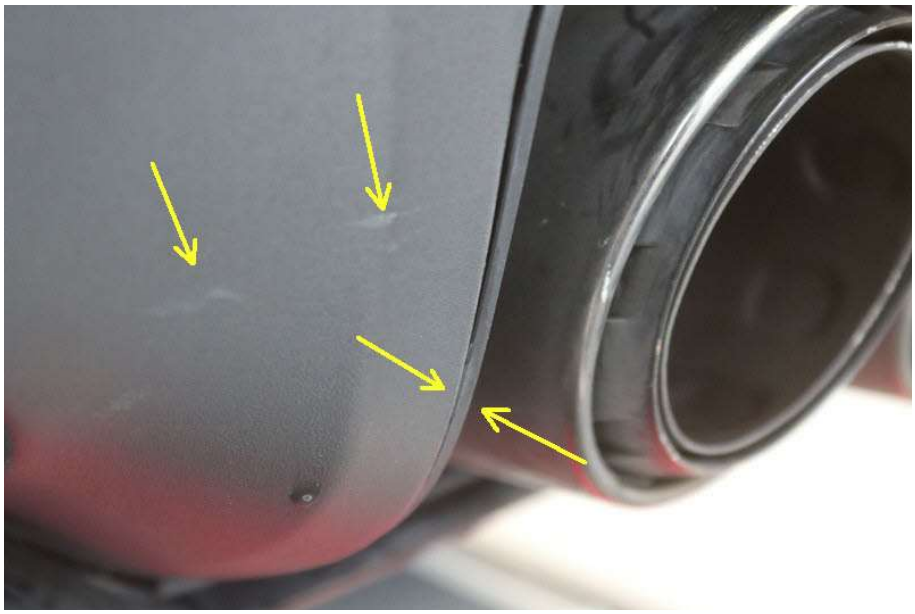
Bild 31 Stoßfängerblende verschürft

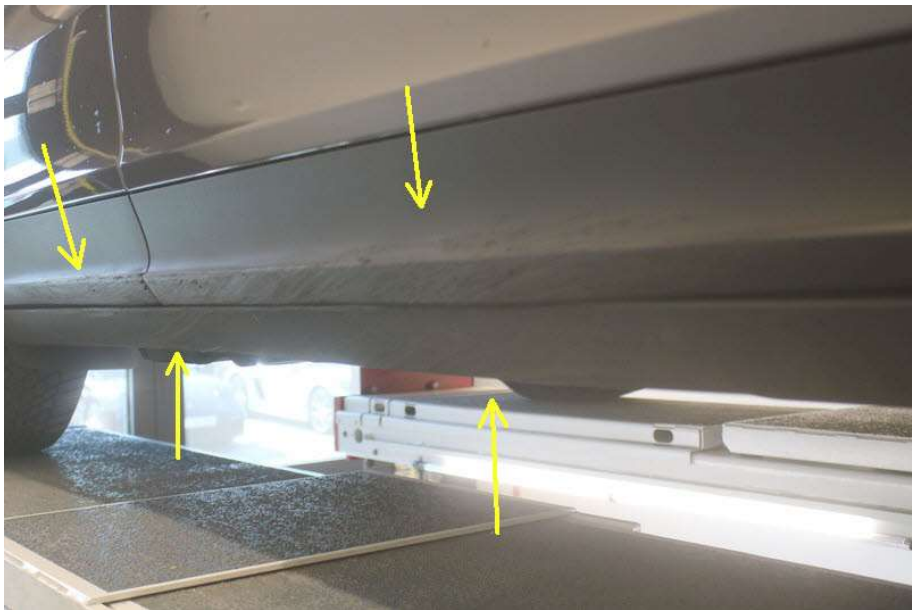
Lfd. Nr.	Bezeichnung - Reparaturart	Rep-Kosten ca. EUR (o.MwSt)	Minderwert ca. EUR (o.MwSt)
Lackierung			
1	Radlaufverkleidung streifend verschürft bis auf das Grundmaterial - lackieren	250,00	210,00
2	Lackierung von Stoßfängerkante hinten rechts verschürft bis auf das Grundmaterial - lackieren Smart / Repair	180,00	180,00
3	Lackierung von Tür hinten rechts eingekratzt bis auf das Grundmaterial - lackieren	410,00	350,00
4	Lackierung von Kniestück hinten rechts verschürft /eingekratzt bis auf das Grundmaterial- lackieren Smart / Repair Siehe Farblichtbilder 27 und 28	180,00	180,00
Anbauteile			
5	Blende von Stoßfänger hinten verdrückt / verschürft - erneuern Siehe Farblichtbilder 30,31,32,33 und 34	550,00	465,00
Unfallschaden

Bild 34 Türabschlußleisten und Schwellerverkleidung

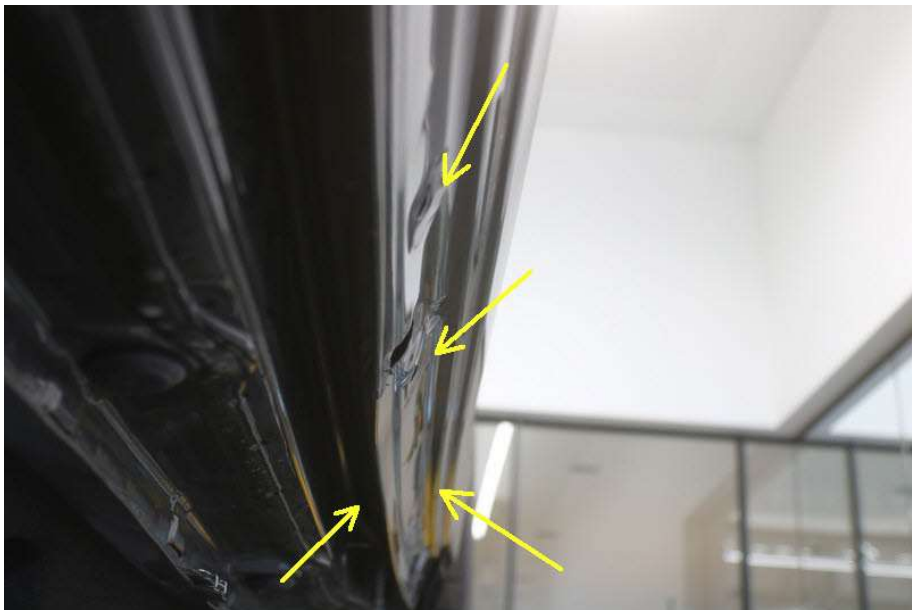
Bild 45 Tür vorne rechts

6	Unfallschaden rechte Seite Schellerverkleidung. Türabschlußleisten verschrammt, Tür vorne unten verdrückt (Siehe Kalkulation und Farblichtbilder 45,46,47,48 und 49, nach Rücksprache mit dem Karosseriemeister Hr. Linhart besteht ein "Restrisiko für die Instandsetzung", ggf. weitere Intandsetzungskosten nachbeklasten	4156,28	4156,28
