VOLKSWAGEN TOURAN

Vehicle information

Summary of damages

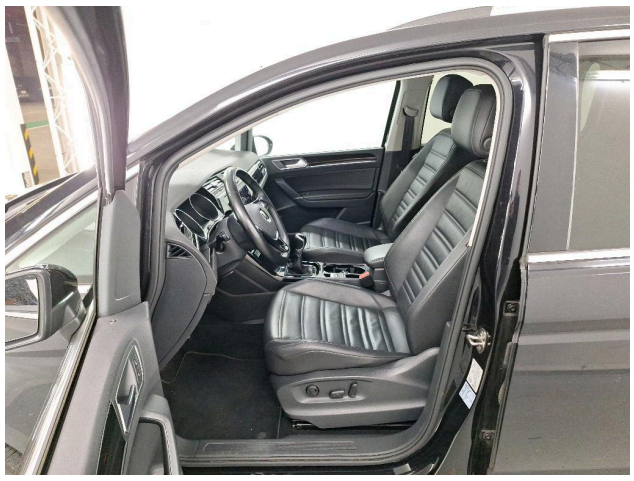
Ignition key
missing
E - Replace
Interior

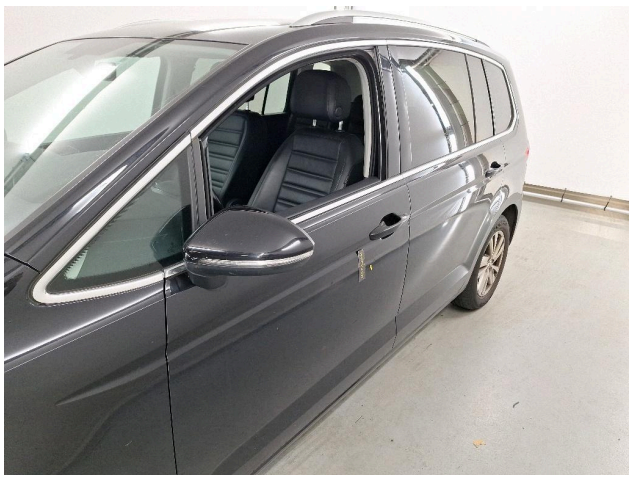
Front bumper,
scratch(es),
paint
front

Left-hand door
with claw(s)
to paint
.
