LVV Nr	365432
Hersteller	Seat
Model	Tarraco
Variante	FR 1.4 e-HYBRID PHEV
Listenpreis	44.898,92
VIN	VSSZZZKN0PW500644
Erstzulassungsdatum	1.10.2022
Kennzeichen	M VA2401E

DEKRA-Nr: 0221 / 059538 / 2026 / B081403001623 vom 19.10.2026

Zustandsbericht / Minderwertgutachten

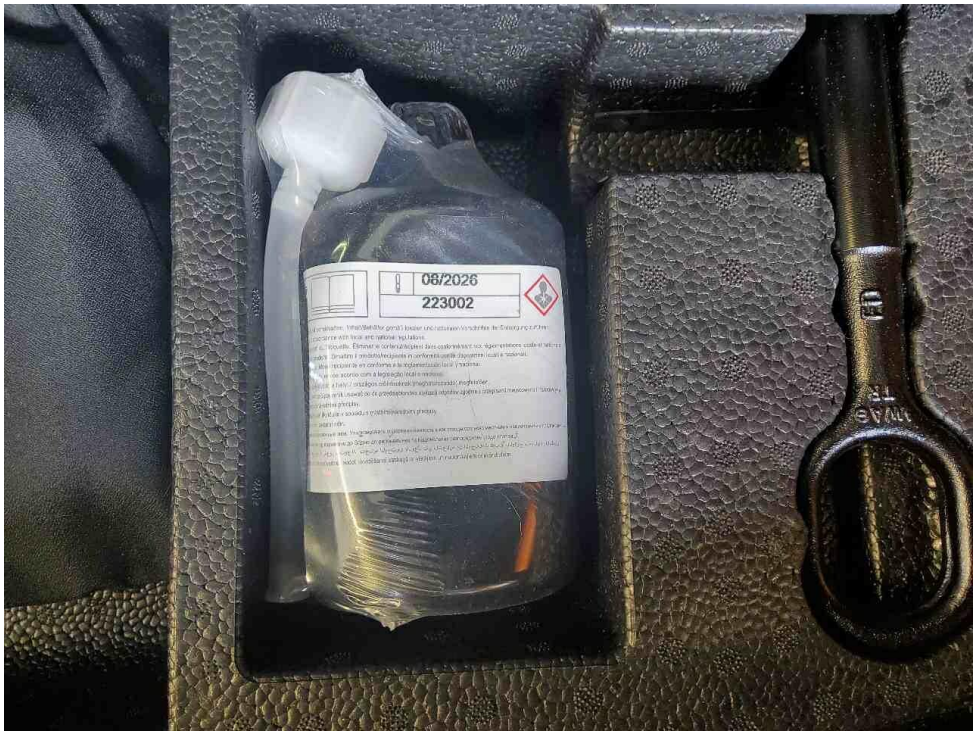
Bild 15 : Tirefit, abgelaufen

1. Tirefit, abgelaufen, erneuern (Bild 15)
2. Felgen 2. Radsatz Winter, verschrammt, lackieren mit Lackaufbau (Bild 16, 17, 18, 19, 20)
3. Tür hinten links, eingedellt mit Lackschaden, smart repair (Bild 23)
4. Türkante vorne links, verschrammt, smart repair (Bild 24, 25)
5. Felge hinten links, (glanzgedreht), verschrammt, erneuern (Bild 26)
6. Stoßfängerabdeckung hinten, mehrfach verschrammt und beschädigt, erneuern (Bild 27, 28, 29)
7. Schutzleiste Tür vorne rechts, Materialabtrag, erneuern (Bild 31)
8. Felge vorne rechts (glanzgedreht), verschrammt, erneuern (Bild 32, 33)
9. Sommerradsatz falsche Radbefestigung verbaut (Radschrauben), prüfen und Befund festlegen, Schadenerweiterung möglich (Bild 35, 36, 37, 38, 39)

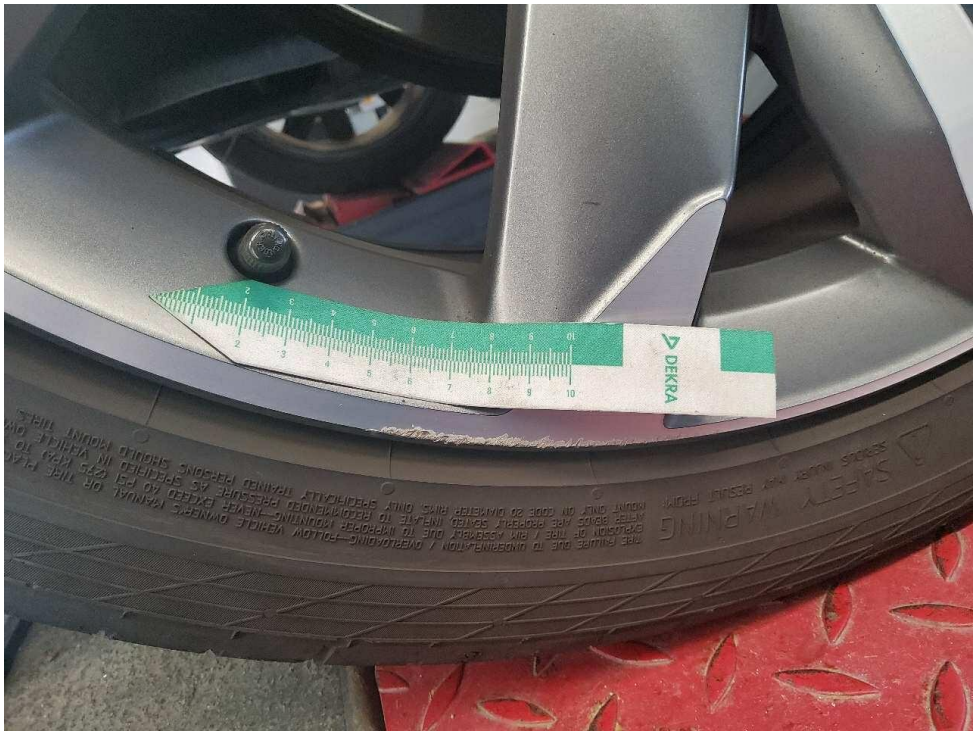
Bild 32 : Felge vorne rechts (glanzgedreht), verschrammt

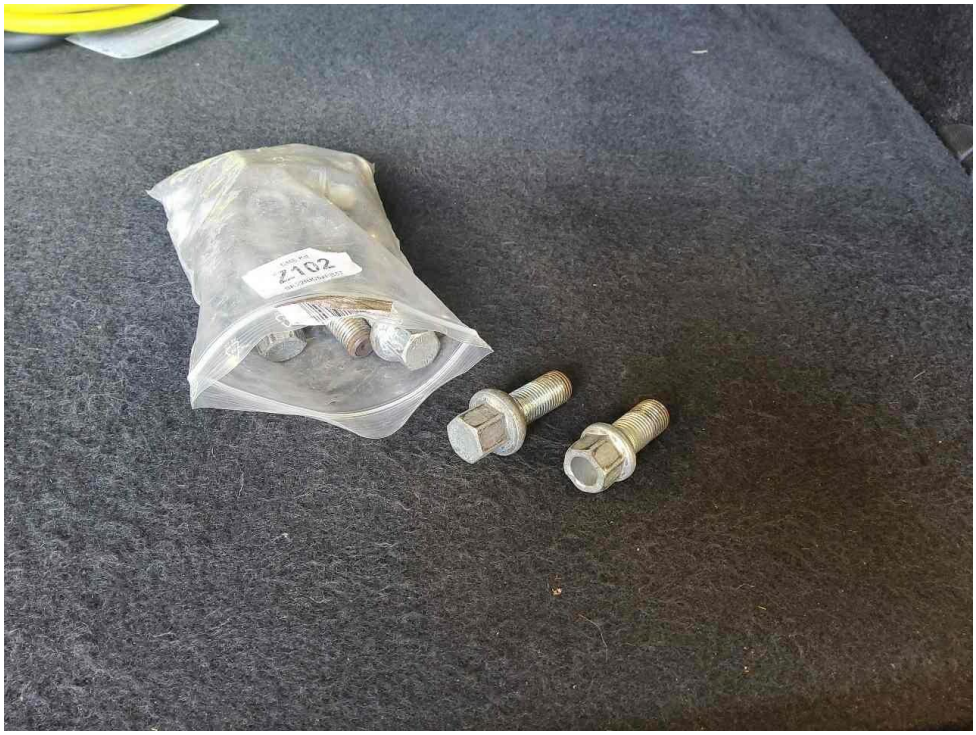
Bild 38 : Sommerradsatz falsche Radbefestigung verbaut (Radschrauben)
