Fahrzeugzustandsbericht - Verkauf

FORD Puma

FORD Puma 1.0 EcoBoost Hybrid Aut. TITANIUM Geschlossen, 5-türig, Automatik, 7-Gang

Inspektion - ID	**11702923**	Besichtigt am	**03.11.2026 14:16:40**

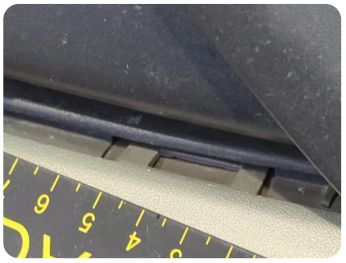
5 | Stoßfänger vorne

Schadensart	Deformiert
Schweregrad	Ersetzen
Reparaturmethode	Ersetzen
Ursache	Unfallschaden 1
