Fiat

VIN: VXFVFEHTMPZ075570

Kennzeichen M-SD7952	**Zulassungsdatum** 14/11/2023	**Laufleistung** 83230 km
Farbe -	**Jahr** -	**Polster** -
Anzahl der Türen -	**Anzahl der Sitze** -	**Generation** -

Bewertungsort
AKB Schöneck

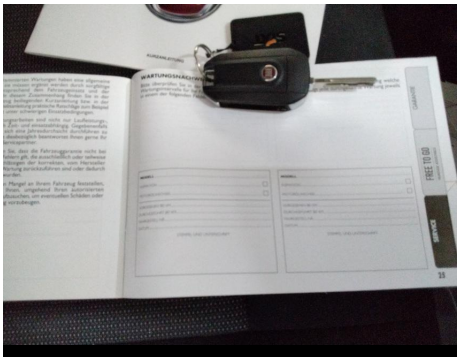
#	Element	Defekt	Korrektur
001	Warnleuchte Inspektion	Fehlt	Ausführen

002	Füllflasche Nothilfekit / -	Fehlt	Ersetzen

003	Kompressor Nothilfekit / -	Fehlt	Ersetzen

Warnleuchte Inspektion / Fehlt

Füllflasche Nothilfekit / - / Fehlt

Kompressor Nothilfekit / - / Fehlt

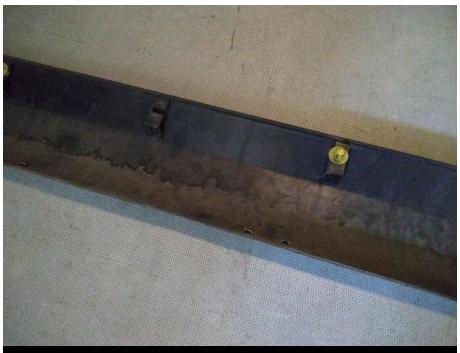
004	Stoßfänger unterhalb / Vorne	Delle	Ersetzen

005	Türzierleiste / Rechts	Gebrochen	Ersetzen

Stoßfänger unterhalb / Vorne / Delle

Türzierleiste / Rechts / Gebrochen

Türeinstieg / Vorne Rechts / Delle

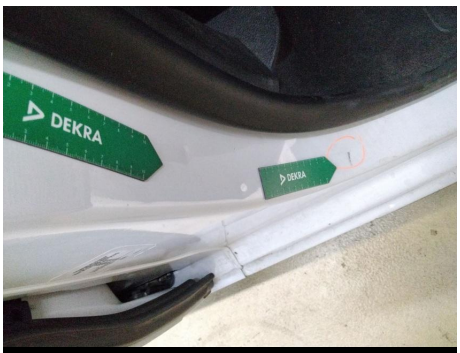
006	Türeinstieg / Vorne Rechts	Delle	Reparieren

007	Stoßfänger / Hinten Rechts Lackiert : Nein	Delle	Ersetzen

008	Dach / -	Delle	Reparieren

Türeinstieg / Vorne Rechts / Delle

Stoßfänger / Hinten Rechts / Delle

Dach / - / Delle

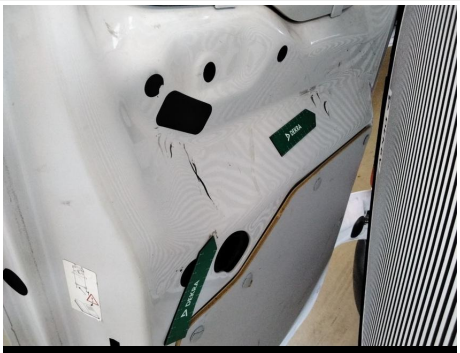
009	Tür / Innenraum Hinten Links	Delle	Reparieren

Tür / Innenraum Hinten Links / Delle

Seitenwand / Hinten Links / Delle

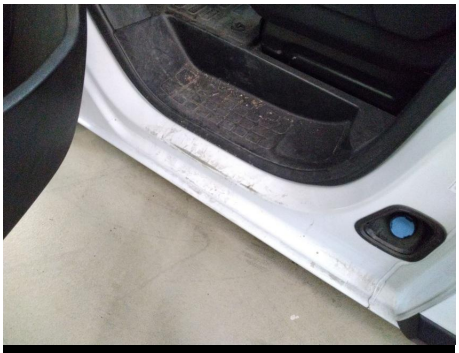
013	Tür / Vorne Links	Kratzer	Smart Repair

014	Türeinstieg / Vorne Links	Kratzer	Lackieren

Tür / Vorne Links / Kratzer

Türeinstieg / Vorne Links / Kratzer
