DEKRA-Nr: 0517 / 060037 / 2026 / B080125001426 vom 30.09.2026

# Zustandsbericht / Minderwertgutachten

| Typ / Verkaufsbez. | C 200 d T 9G-TRONIC Avantgarde Advanced | Aufbauart | Kombi |
| Fahrzeug-Ident.-Nr. | W1KAH0DB2SF197638 | HSN / TSN | 2222 / BDF |

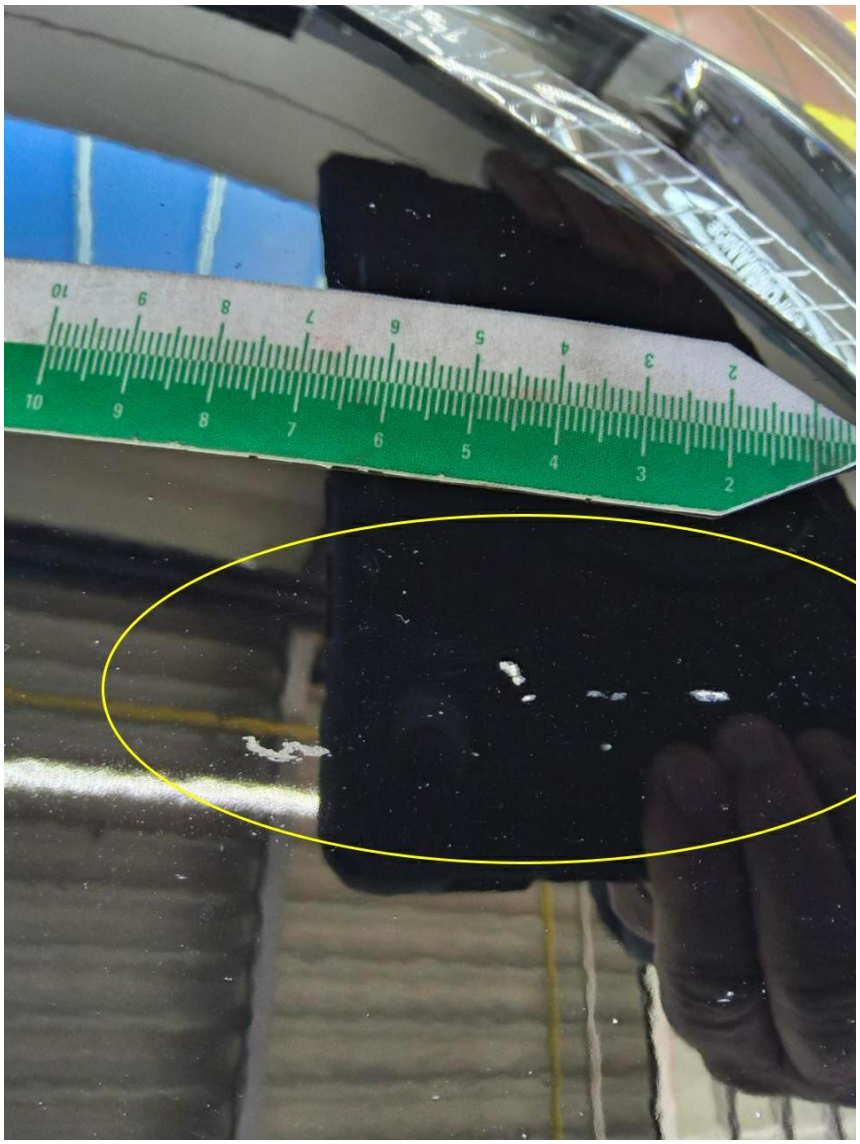
Bild 14 : Motorhaube Lackierung, viele Steinschläge, smart repair

Bild 15 : Motorhaube Lackierung, viele Steinschläge, smart repair

1. T -1 Alufelge Winterräder, verschrammt, mit Materialabtragung, erneuern (Bild 18, 19, 20)
2. T- Frontscheibe, viele Steinschläge, erneuern (Bild 21, 22, 23, 24, 25, 26)
3. T- Alufelge glanzgedreht hinten links, verschrammt, mit Materialabtragung, erneuern (Bild 27, 28)
4. Seitenteil hinten links, eingedellt, drücken (Bild 16, 17)
5. Motorhaube Lackierung, viele Steinschläge, smart repair (Bild 14, 15)

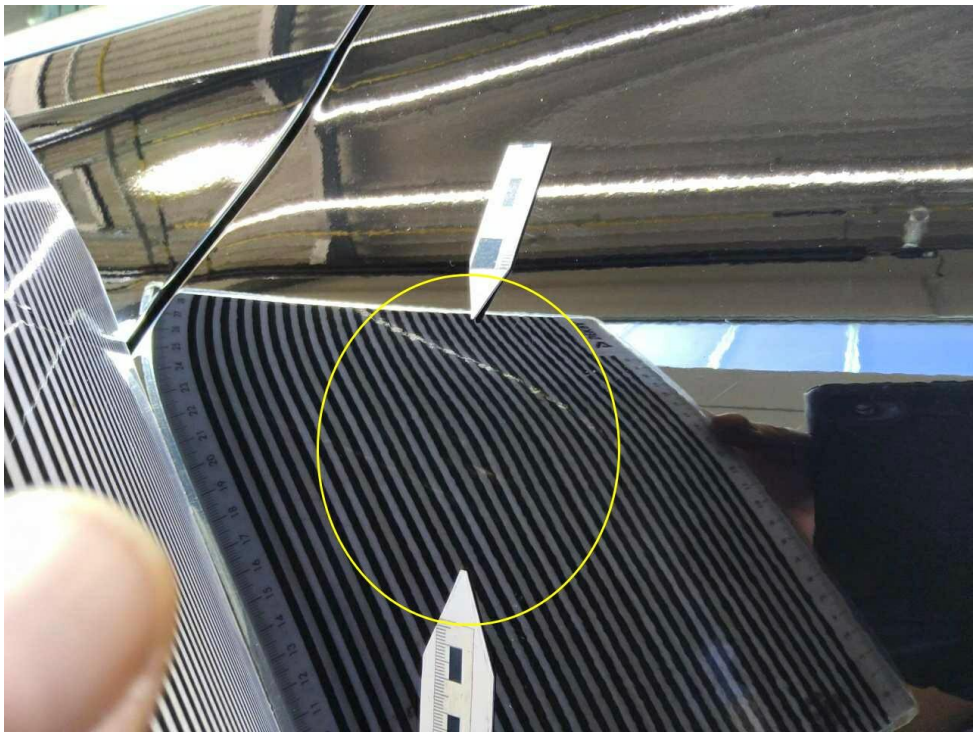
Bild 16 : Seitenteil hinten links, eingedellt, drücken

Bild 17 : Seitenteil hinten links, eingedellt, drücken

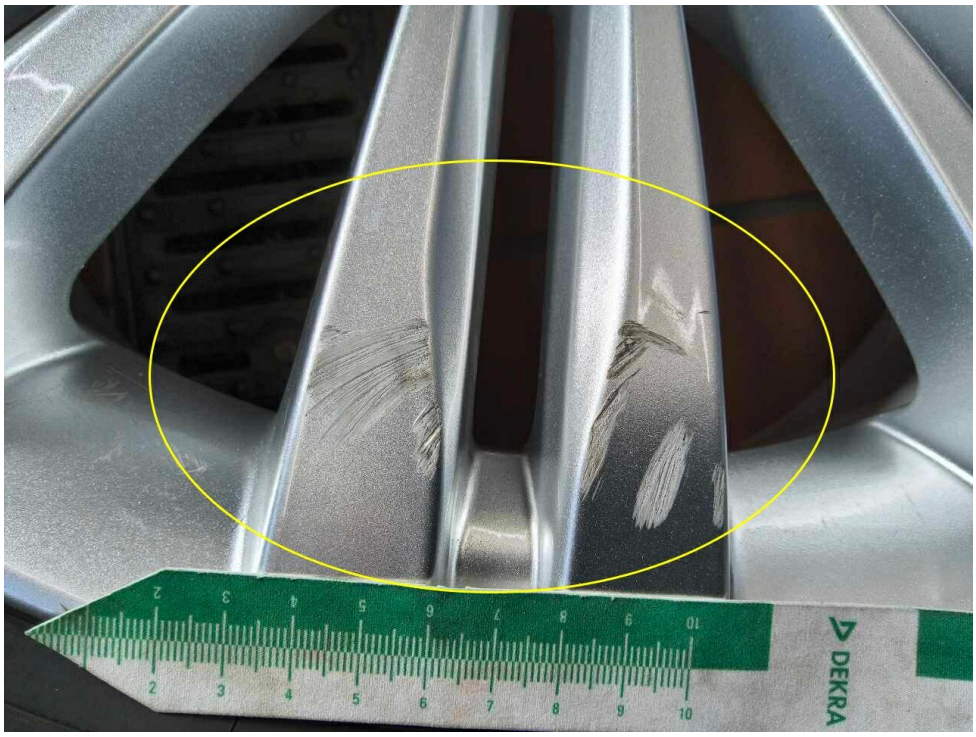
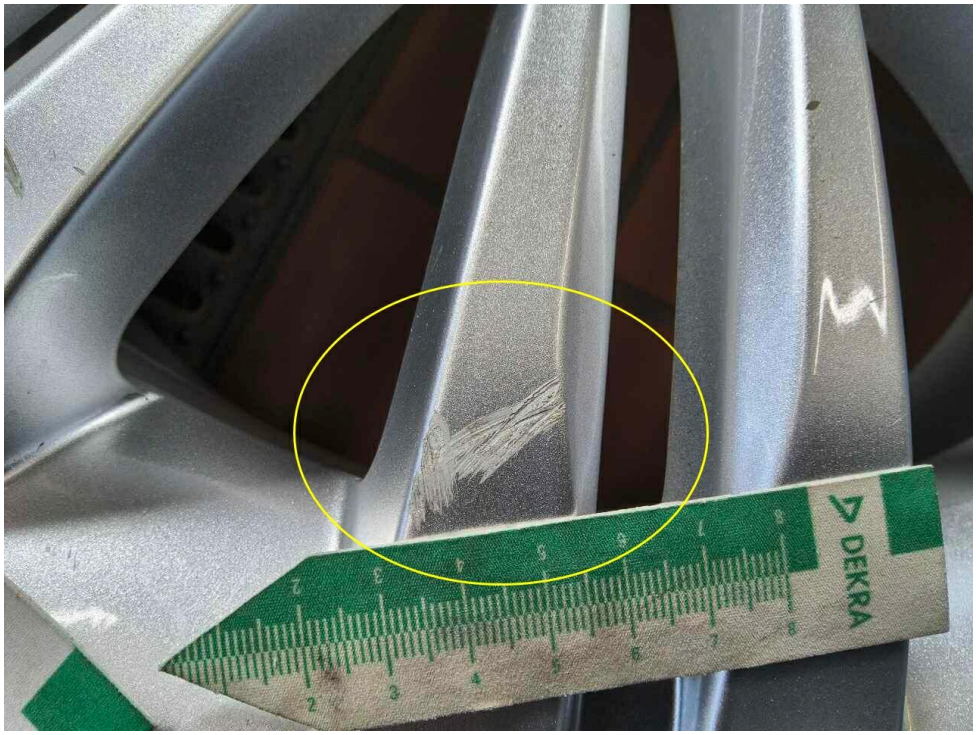
Bild 18 : T -1 Alufelge Winterräder, verschrammt, mit Materialabtragung

Bild 19 : T -1 Alufelge Winterräder, verschrammt, mit Materialabtragung

Bild 20 : T -1 Alufelge Winterräder, verschrammt, mit Materialabtragung

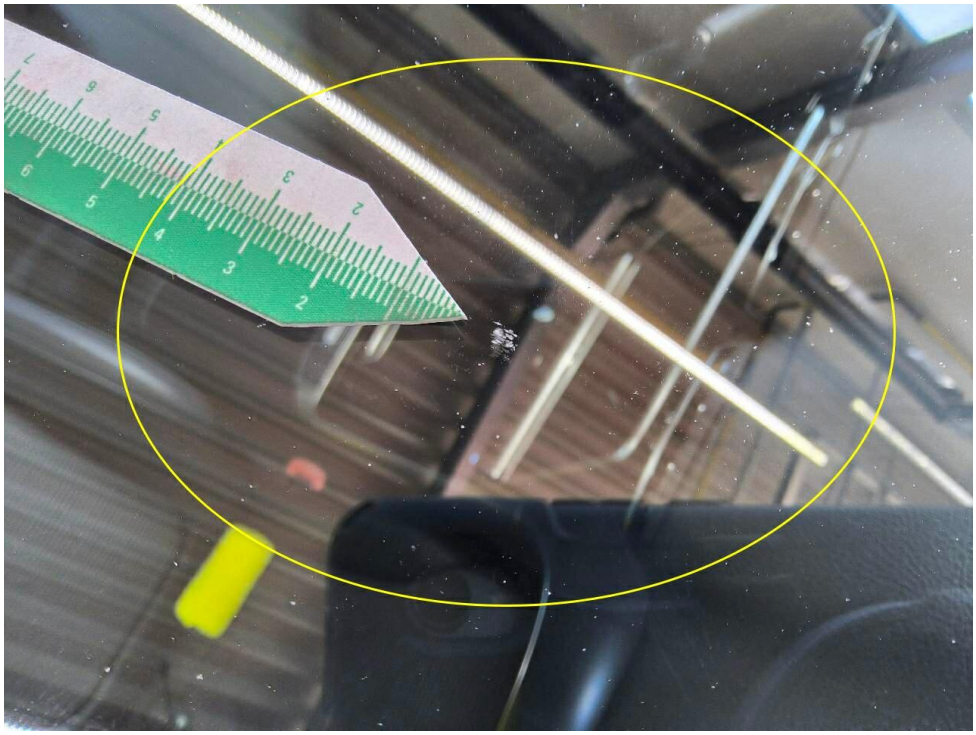
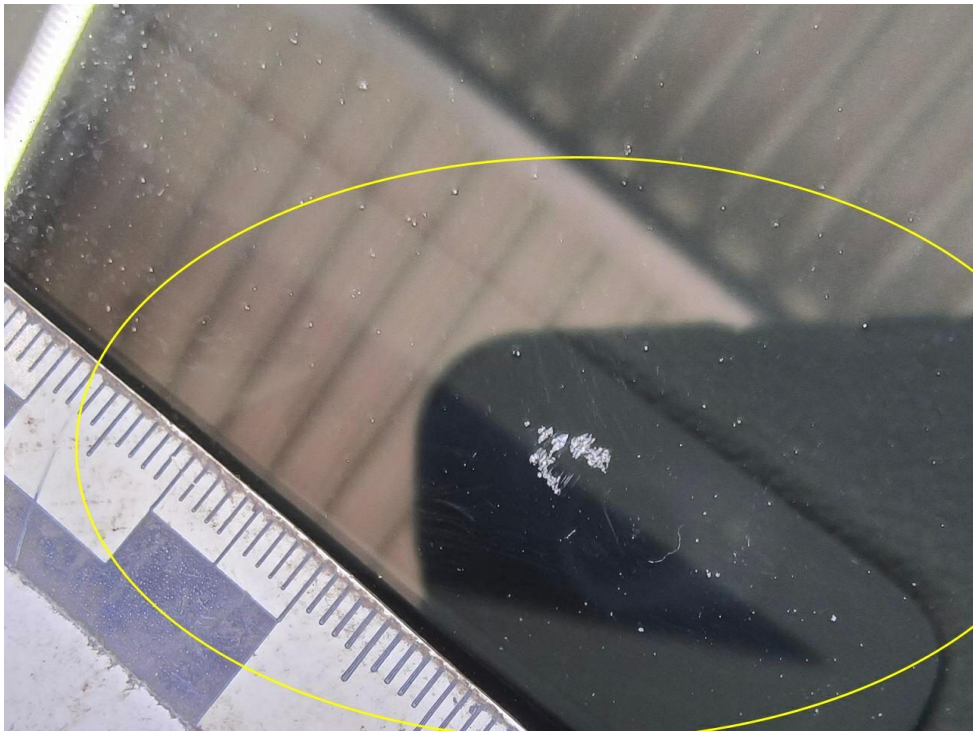
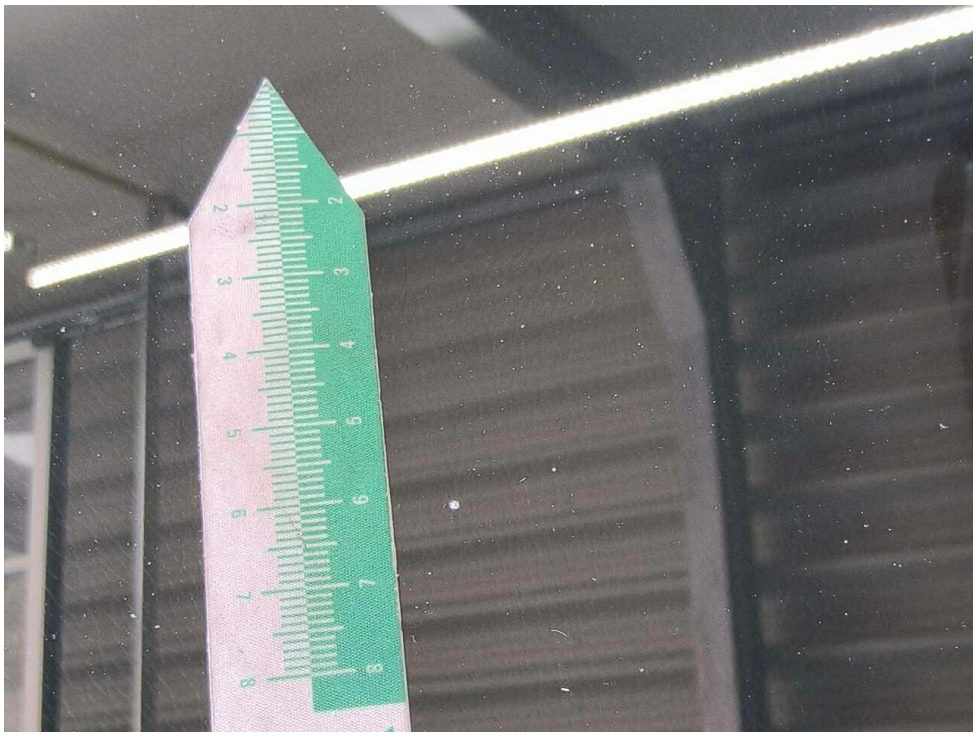
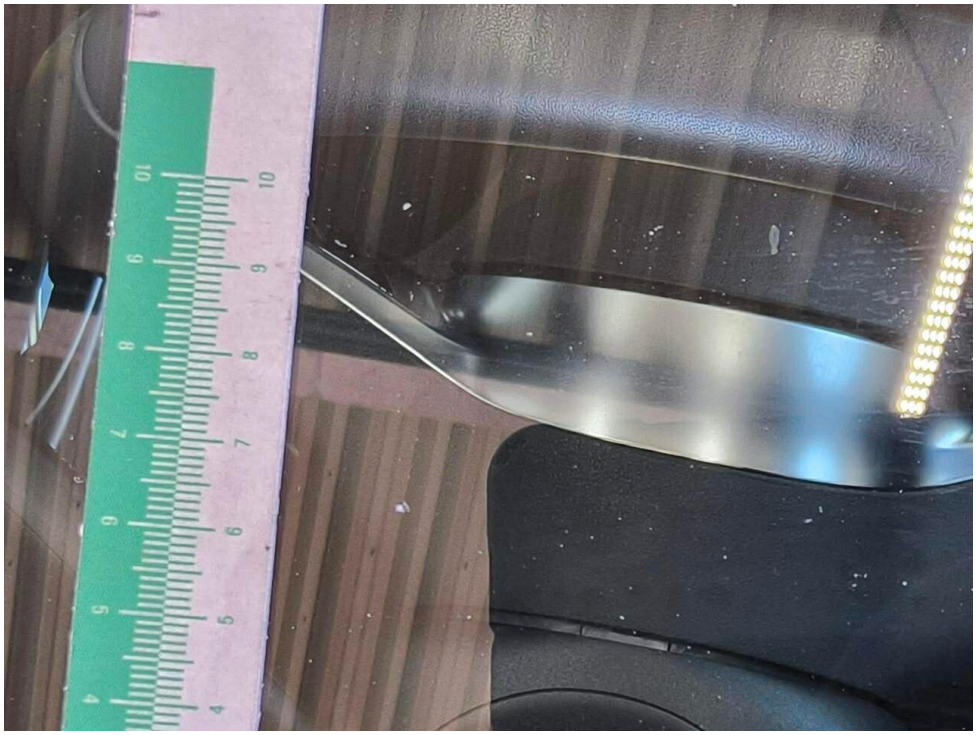
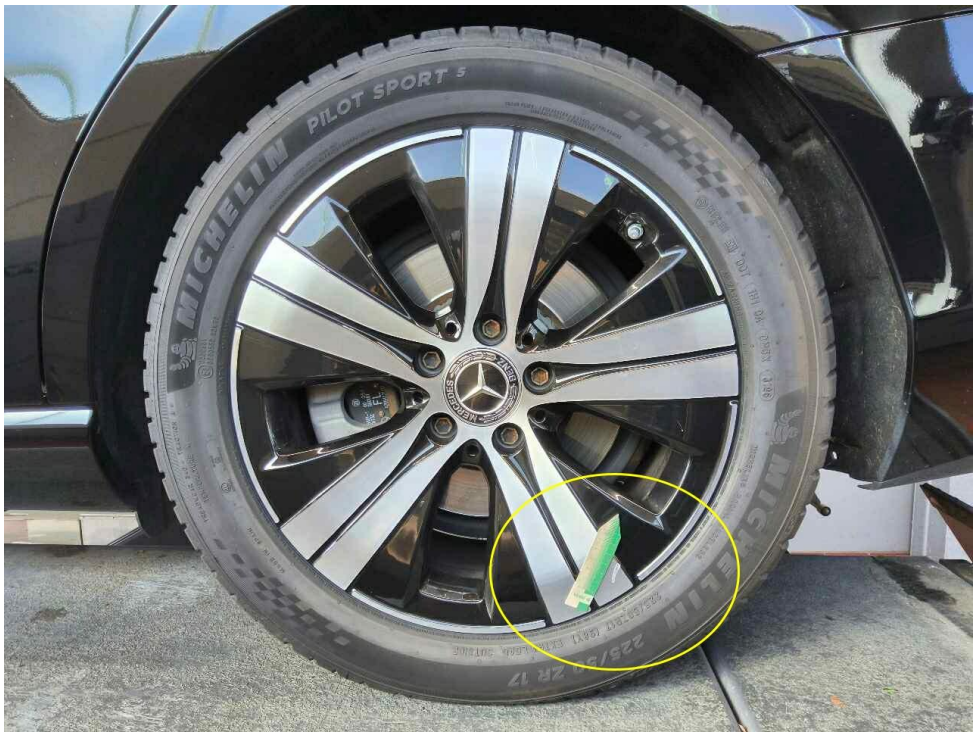
Bild 21 : T- Frontscheibe, viele Steinschläge

Bild 22 : T- Frontscheibe, viele Steinschläge

Bild 23 : T- Frontscheibe, viele Steinschläge

Bild 24 : T- Frontscheibe, viele Steinschläge

Bild 25 : T- Frontscheibe, viele Steinschläge

Bild 26 : T- Frontscheibe, viele Steinschläge

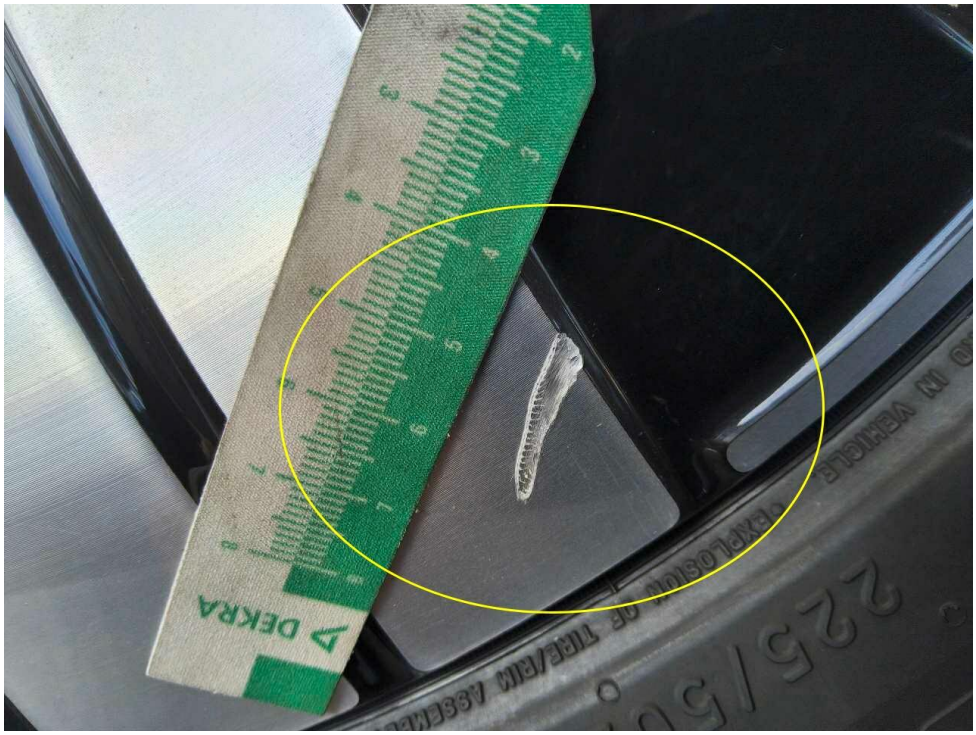
Bild 27 : T- Alufelge glanzgedreht hinten links, verschrammt, mit Materialabtragung

Bild 28 : T- Alufelge glanzgedreht hinten links, verschrammt, mit Materialabtragung
