Fahrzeugzustandsbericht - Verkauf

MERCEDES-BENZ C-Klasse

MERCEDES C 200 d T 9G-TRONIC Avantgarde

Inspektion - ID	**11623379**	Besichtigt am	**04.11.2026 14:05:45**

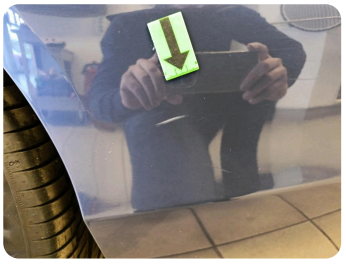
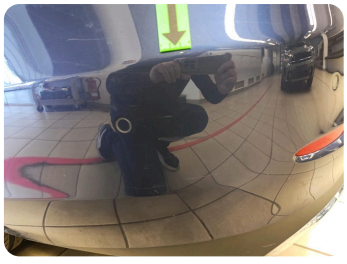
1 | Tür vorne links

Schadensart	**Kratzer**
Schweregrad	**>4 cm - 6 cm**
Reparaturmethode	**Lackieren**
Ursache	**Bei Inspektion festgestellt**
