CarcheckAI

OPEL - NOUVEAU GRANDLAND

INFORMATION DU VÉHICULE

Immatriculation
HD689GW

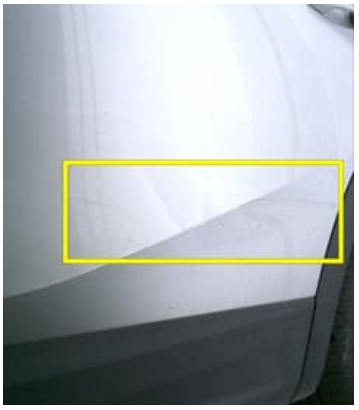
DOMMAGES

Poignée Arrière Droite

Enfoncement(s) avec peinture

Porte Arrière Gauche

Rayure(s) - Fort

Bouclier Arrière

Rayure(s) - Léger / Faible

Bouclier Avant

Enfoncement(s) - Léger / Faible

Aile Avant Droite

Rayure(s) - Moyen
