DEKRA-Nr: 0357 / 515298 / 2026 / B080839003346 vom 06.11.2026

Vermarktungsbericht

Auftraggeber	ALD AutoLeasing D GmbH Kooperationen, Nedderfeld 95, 22529 Hamburg
Besichtigung	06.11.2026

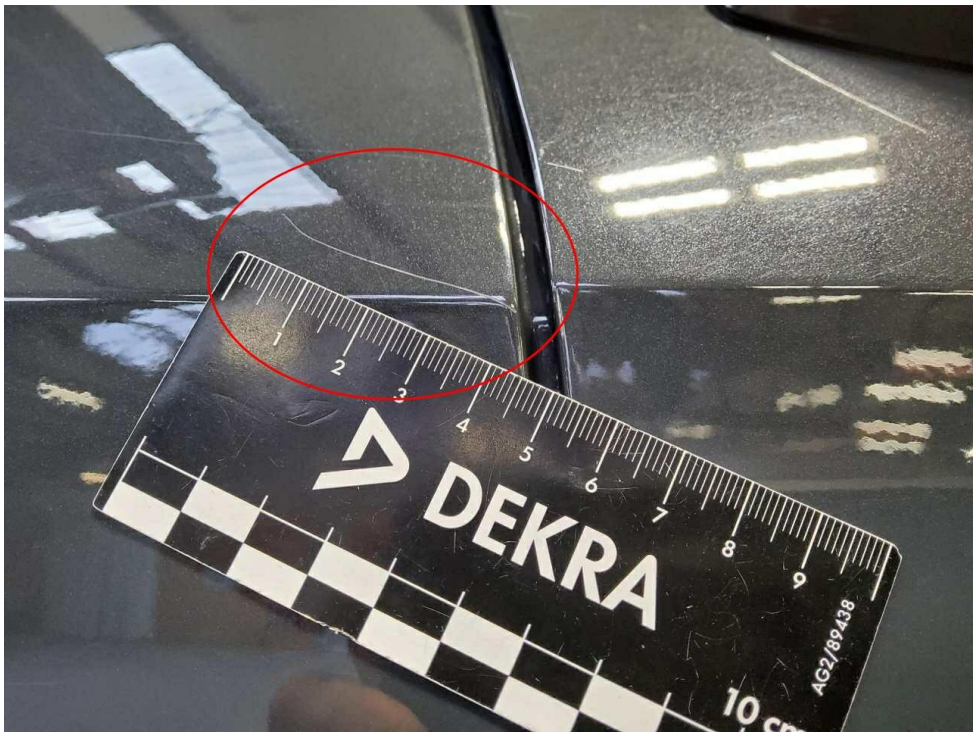
1. Dach, eingedellt, wellig, instandsetzen und lackieren mit Lackaufbau (Bild 14, 15, 16)
2. Motorhaube Lackierung, nicht fachgerecht, wellig , lackieren mit Lackaufbau (Bild 12, 13)
3. Tür hinten rechts Lackierung, verschrammt, smart repair (Bild 9, 10)
4. Lackvorbereitung

Bild 9 : Tür hinten rechts Lackierung, verschrammt, smart repair

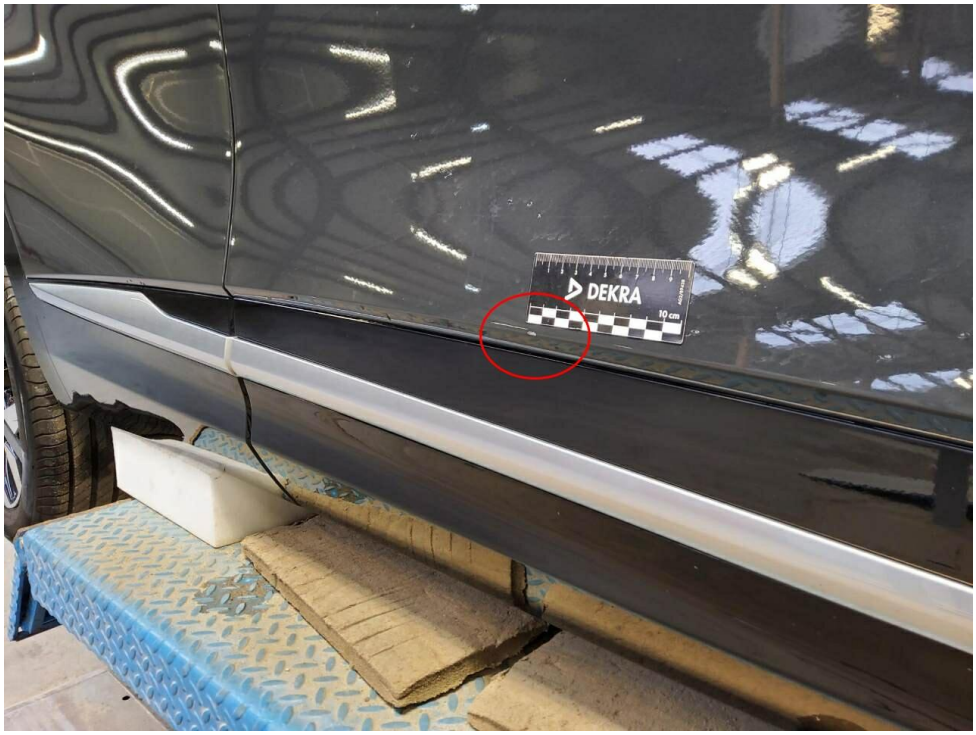
Bild 10 : Tür hinten rechts Lackierung, verschrammt, smart repair

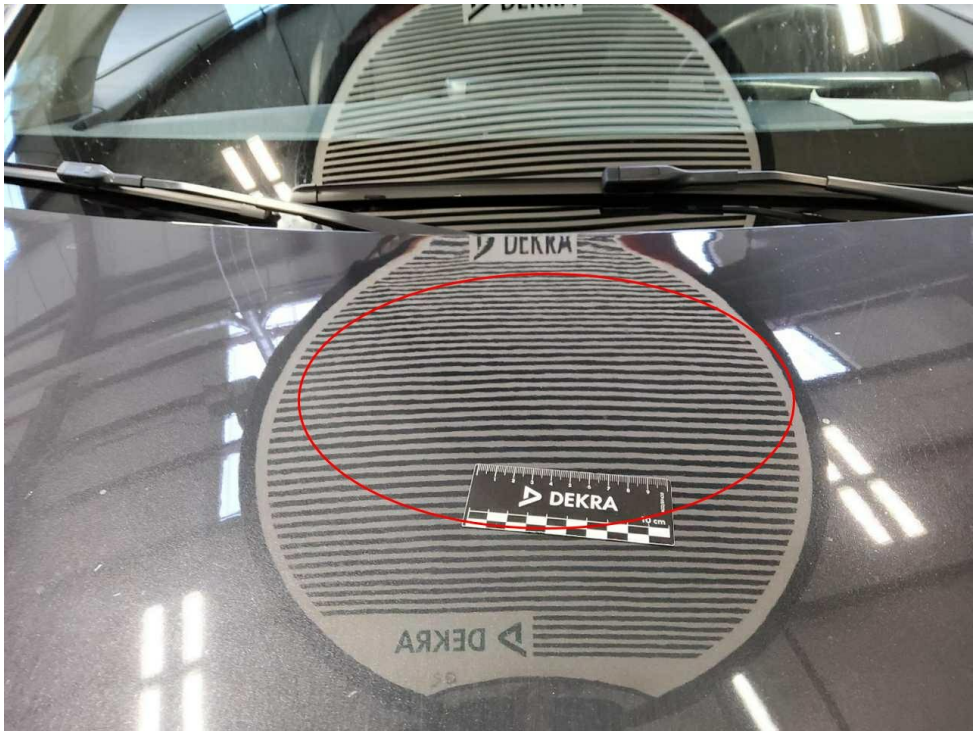
Bild 12 : Motorhaube Lackierung, nicht fachgerecht, wellig , lackieren mit Lackaufbau

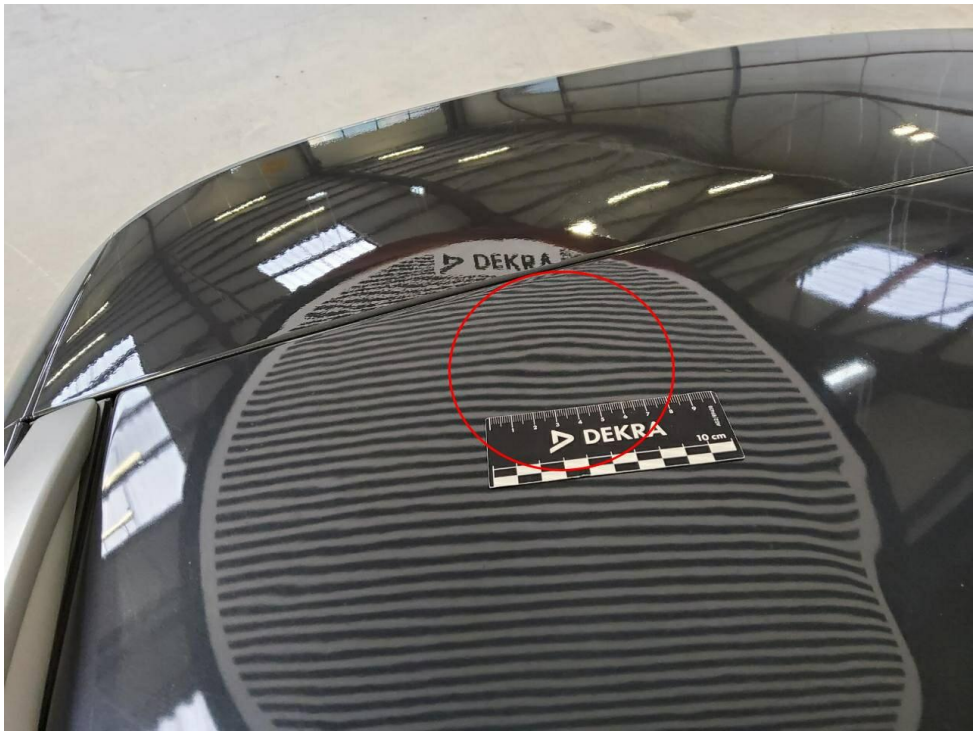
Bild 14 : Dach, eingedellt, wellig, instandsetzen und lackieren mit Lackaufbau
