Zustandsbericht

Hersteller / Modell	Tesla Model Y RWD		
Kennzeichen		**Fahrgestellnummer**	XP7YGCEJ0PB130582
Erstzulassung	26.05.2023	**Laufleistung (abgelesen)**	46.219 km
HSN/TSN	1480 / ABP 00001	**Kraftstoffart / Zylinder**	Elektro / 0
Fahrzeugart	Geländewagen	**Antriebsart**	Heckantrieb
Schadstoffklasse	2017/1151;WLTP;reine Elektr…	**Getriebe / Anzahl Gänge**	Direktantrieb
Farbe	Weiß Metallic	**Besichtigungszustand**	ausreichend
Leistung / Hubraum	90 kW / 0 ccm	**Nächste HU**	05/2026
Wartungsheft / Nachweis	digitaler Nachweis / vollständig	**Restlauf bis Service**	
Letzte Wartung		**Polsterart**	Leder
Vorschaden	Keine Feststellbar	**Polsterfarbe**	Schwarz
Nachlackierung	Keine Feststellbar	**zul. Gesamtgewicht**	2.456 kg
Dokumente	ZB I vorhanden	**Anzahl Halter**	unbekannt
Schlüssel soll/ist	2/2	**Anzahl Sitze / Türen**	5 / 5
Vertragsnummer	52093585	**Re-Import**	Nein

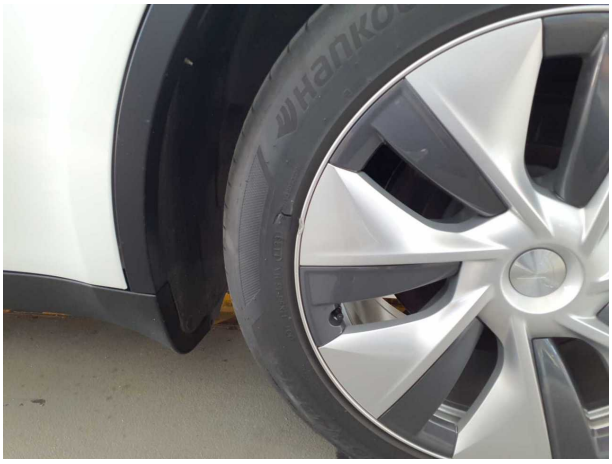
Nr.	Bauteilgruppe	Beschreibung
1	Heckklappe/-tür	Heckklappe - Delle(n) - sanft instandsetzen
2	Rad/Reifen	Reifen hinten links - gebrochen / gerissen - erneuern
3	Rad/Reifen	Leichtmetallfelge hinten links - verformt - erneuern

Beschädigung #3: Rad/Reifen: Leichtmetallfelge hinten links - verformt - erneuern
