Lynk & Co 01

Informazioni Veicolo

Riepilogo dei danni

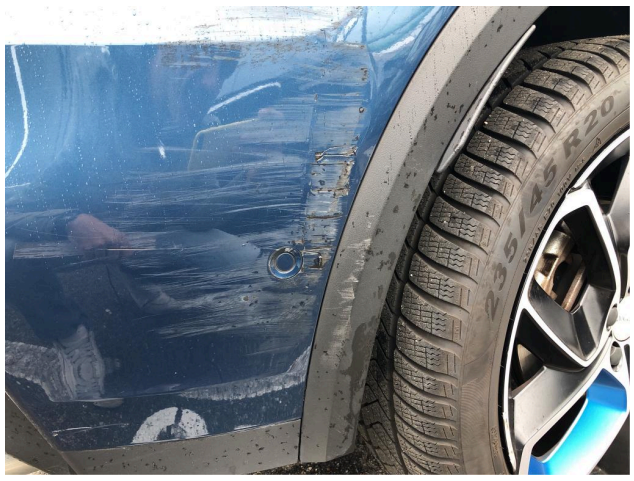
Cerchio lega bicolore / policromo ant. Dx
Graffiature
Riparare / sostituire (somma forfettaria)
Ruote

Cerchio lega bicolore / policromo post. Dx
Graffiature
Riparare / sostituire (somma forfettaria)
Ruote

Cerchio lega bicolore / policromo post. Sx
Graffiature
Riparare / sostituire (somma forfettaria)
Ruote

Cerchio lega bicoore / policromo ant. Sx
Graffiature
Riparare / sostituire (somma forfettaria)
Ruote

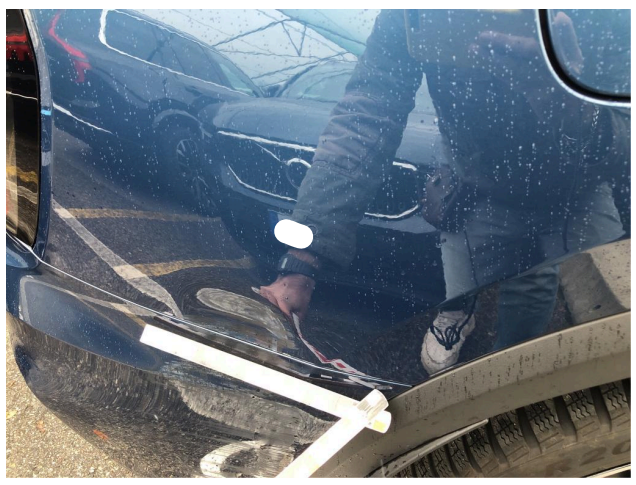
Modanatura sx paraurti Post.(quando separate)
Graffiature
Verniciatura
Dietro/posteriore
