Rapport d'inspection

VOLVO XC60

Immatriculation	[redacted]
VIN	LYVUZBMVDLB434272
Kilométrage	61 671 km
Première immatriculation	27/08/2019
Couleur carrosserie	Gris

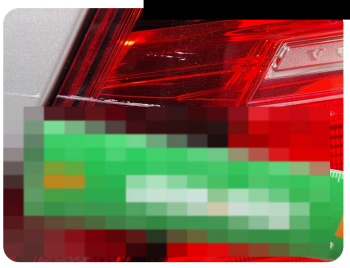
Type de dommage	**Griffe(s)**
Mode de réparation	**E - Remplacer**

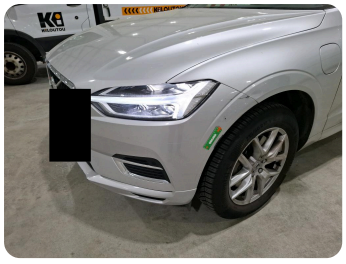
Aile AVG

Type de dommage	**Bosse(s) et griffe(s)**
Mode de réparation	**LI - Réparer et peindre (complet)**

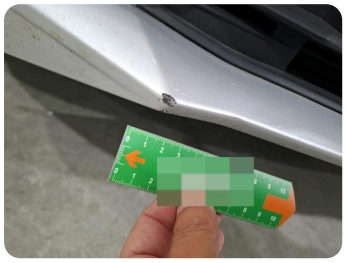
Pare-chocs AV

Type de dommage	**Griffe(s)**
Mode de réparation	**Peindre**
