DEKRA-Nr: 0357 / 038576 / 2026 / B085854000968 vom 04.11.2026

Vermarktungsbericht

Auftraggeber	ALD AutoLeasing D GmbH Flotte, Nedderfeld 95, 22529 Hamburg
Besichtigung	15.10.2026

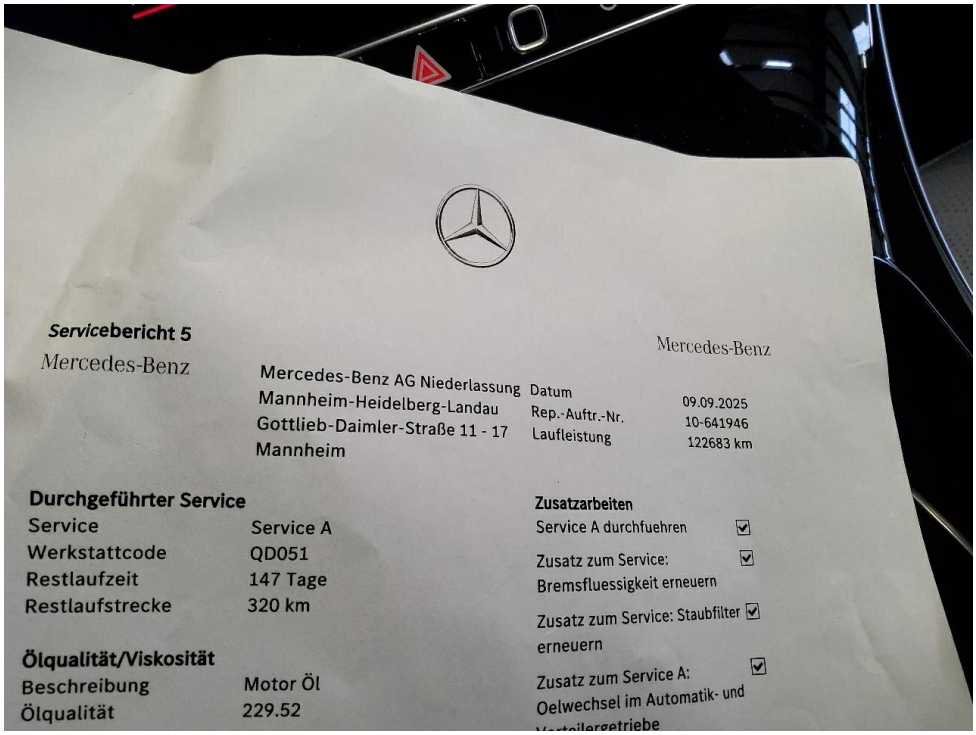
Bild 7 : Wartungsnachweise

Bild 8 : Kotflügel vorne links Lackierung, nicht fachgerecht, wellig , lackieren mit Lackaufbau

Bild 9 : Kotflügel vorne links Lackierung, nicht fachgerecht, wellig , lackieren mit Lackaufbau

Bild 10 : Stoßfänger hinten, mehrfach eingedellt, instandsetzen und lackieren mit Lackaufbau

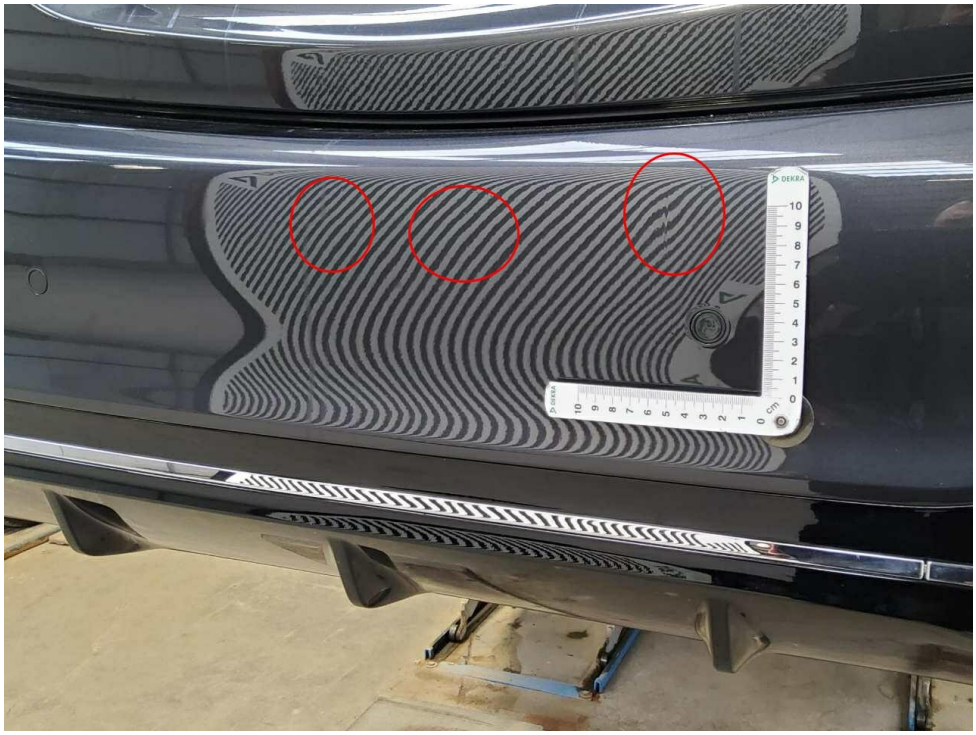
Bild 11 : Stoßfänger hinten, mehrfach eingedellt, instandsetzen und lackieren mit Lackaufbau

Bild 12 : Felge hinten rechts Lackierung, verschrammt, smart repair

Bild 13 : Felge hinten rechts Lackierung, verschrammt, smart repair

Bild 14 : Seitenschweller rechts Lackierung, zerkratzt, Gebrauchsspur

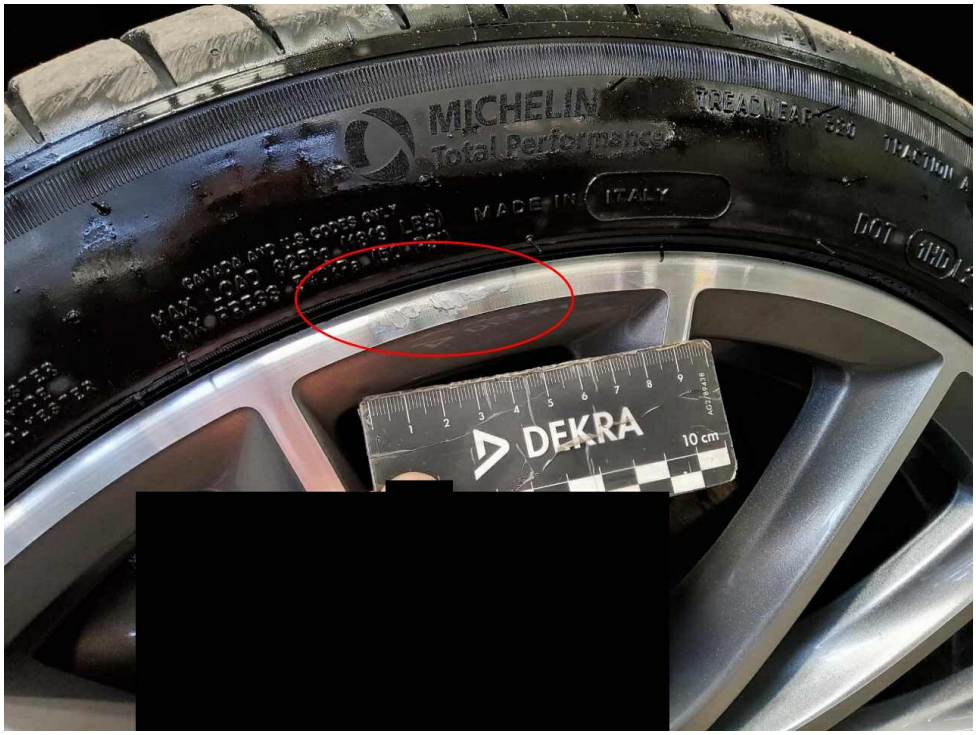
Bild 15 : Felge vorne rechts Lackierung, verschrammt, smart repair

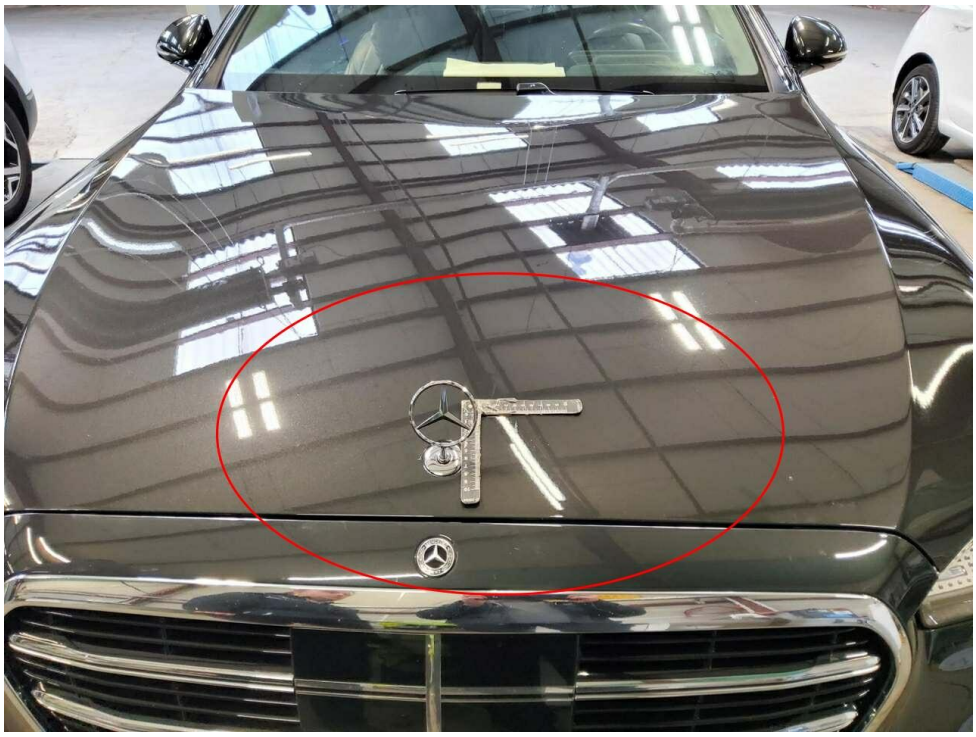
Bild 16 : Motorhaube Lackierung, Steinschläge >6Stück/dm ², lackieren

Bild 17 : Motorhaube Lackierung, Steinschläge >6Stück/dm ², lackieren

Bild 18 : Frontscheibe Steinschläge

Bild 19 : Einstieg hinten links zerkratzt

Bild 20 : Innenverkleidung hinten links beschädigt

Bild 21 : Innenverkleidung hinten links beschädigt

Bild 22 : Ladekabel Schukostecker fehlt

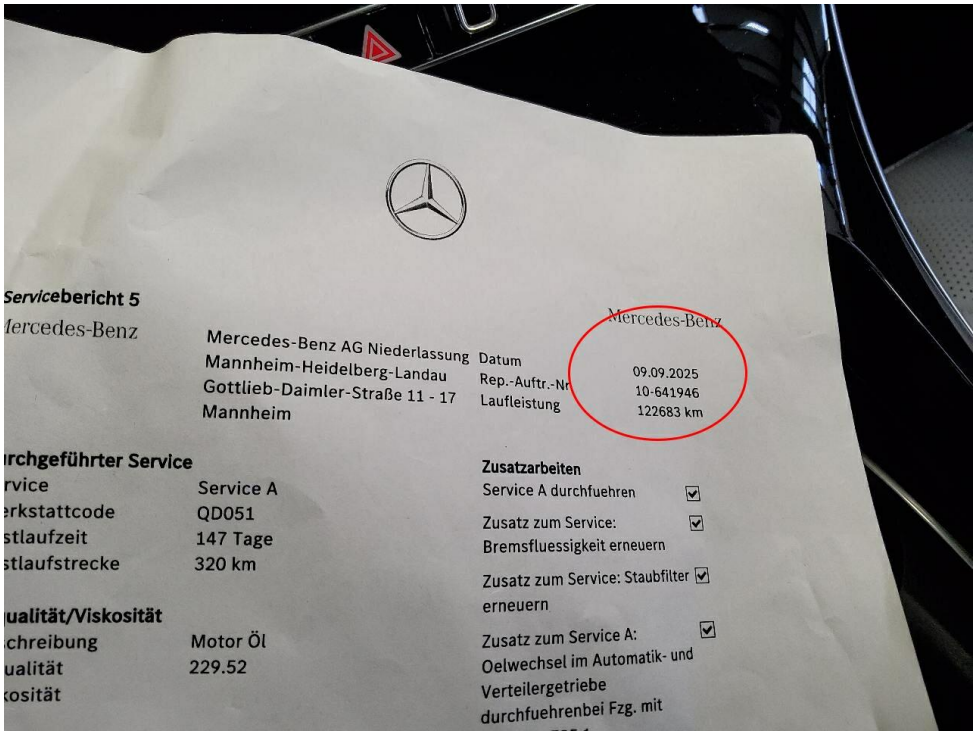
Bild 23 : Wartung fällig

Bild 24 : Außenspiegel rechts zerkratzt

Bild 25 : Frontschaden Stoßfänger vorne gebrochen

Bild 26 : Frontschaden Stoßfänger vorne gebrochen

Bild 27 : Frontschaden Stoßfänger vorne gebrochen
