Zustandsbericht

Protokollnummer: 44850321
Auftrags-Nr / Referenz: 50153310
Besichtigungsdatum: 26.03.2026

Hersteller / Modell	MAXUS Deliver 9 2.0 Transporter FWD BASE		
Kennzeichen	HH-J 8846	**Fahrgestellnummer**	LSH14J7C1PA105665
Erstzulassung	11.03.2024	**Laufleistung (abgelesen)**	13.590 km
HSN/TSN	2184 / AAH 00015	**Kraftstoffart / Zylinder**	Diesel / 4
Fahrzeugart	Transporter	**Antriebsart**	Frontantrieb
Schadstoffklasse	EUROVI; E; M, N	**Getriebe / Anzahl Gänge**	Manuell
Farbe	Weiß Uni	**Besichtigungszustand**	ausreichend
Leistung / Hubraum	109 kW / 1.996 ccm	**Nächste HU**	03/2027
Wartungsheft / Nachweis	vorhanden / vollständig	**Restlauf bis Service**	1.410 km
Letzte Wartung		**Polsterart**	Stoff
Vorschaden	Keine Feststellbar	**Polsterfarbe**	Schwarz
Nachlackierung	Keine Feststellbar	**zul. Gesamtgewicht**	3.500 kg
Dokumente	ZB I / II nicht vorhanden	**Anzahl Halter**	1
Schlüssel soll/ist	2/2	**Anzahl Sitze / Türen**	3 / 4
Vertragsnummer	50153310	**Re-Import**	Nein

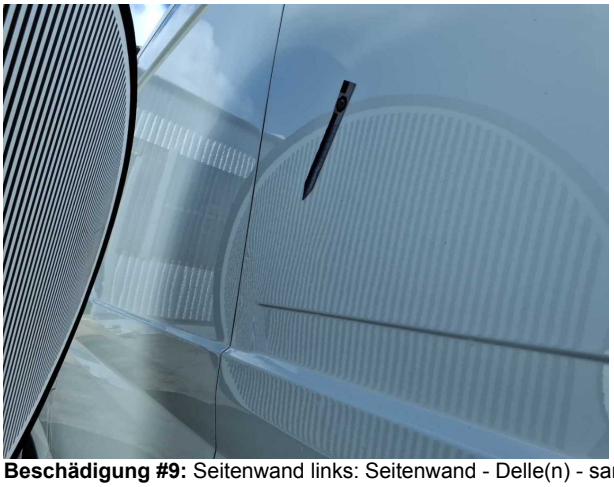
Beschädigung #9: Seitenwand links: Seitenwand - Delle(n) - sanft instandsetzen
