Verkaufsgutachten

Vorgang	
Ihr Auftrag vom	02.10.2026 durch Raiffeisen-Impuls Fuhrparkmanagement GmbH & Co. KG
Besichtigungsort	36272 Niederaula, Industriestraße 11
Besichtigungsdatum	07.10.2026
Referenznummern	0002054621

Fahrzeugdaten / Technische Daten			
Fahrzeugident.-Nr.	**WF01XXTTG1NJ31114**		
Fahrzeugart	PKW - Mehrzweckfahrzeug	**Farbton / Lackart**	Race-Rot / Uni
Hersteller	Ford	**Nächste HU**	keine Angabe
Typ / Verkaufsbez.	Transit Custom 2.0 TDCi 320 L1 Trend	**Laufleistung abgelesen**	89.583 km
Erstzulassung	29.08.2022	**Emissionsklasse / CO2**	Euro 6d / g/km
Getriebe / Gänge	Manuell / 6	**Sitzplätze / Türen**	9 / 5
Achsen / angetrieben	2 / 1	**Anzahl Besitzer**	unbekannt
Motorart	Reihenmotor / Diesel	**Hubraum / Nennleistung**	1.995 ccm / 77 KW
Antriebsart	Frontantrieb

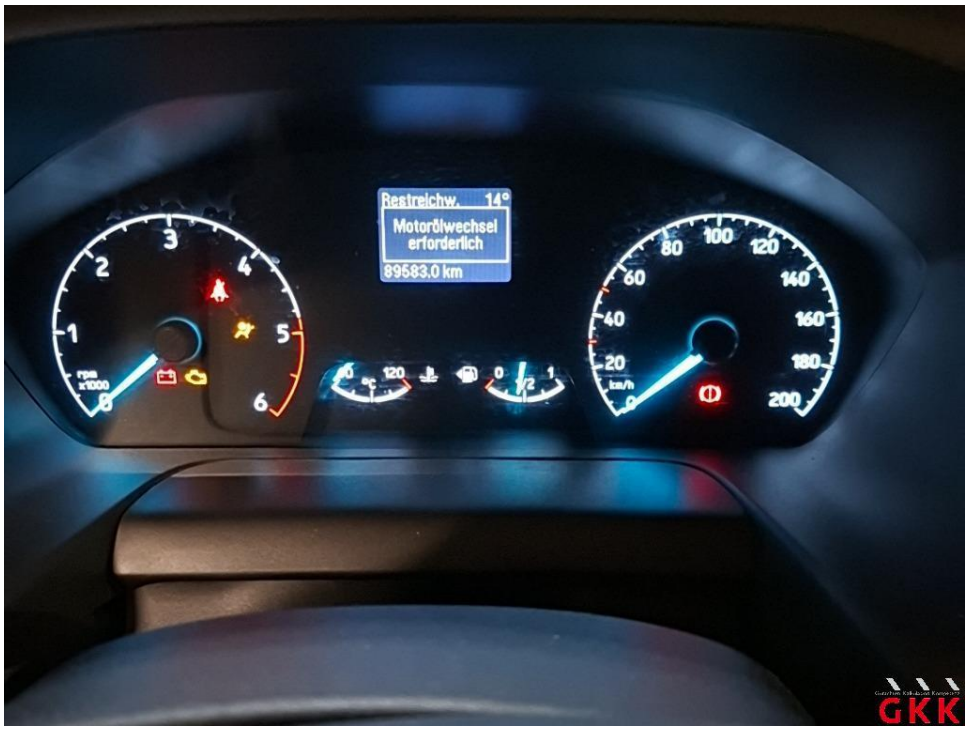
Bild 14 Inspektion groß, Transporter, fällig, durchführen

Sonstiges (Angaben ohne MwSt.)	Reparaturkosten	MW
HU (Hauptunters.) PKW / Transporter, keine Wiederzulassung möglich, durchführen	132,77 €	132,77 €
Inspektion groß Transporter, fällig, durchführen (Bild 14)	866,48 €	866,48 €
Fahrzeug, Hagelschaden, instand setzen (Bild 17, Bild 18, Bild 19, Bild 20, Bild 21, Bild 22)	4244,85 €	4244,85 €
Fahrzeug außen, Lackierung verwittert / matt, aufbereiten (Bild 15, Bild 16)	319,04 €	319,04 €
Fahrzeug Front, Steinschlag, Gebrauchsspur	0,00 €	0,00 €

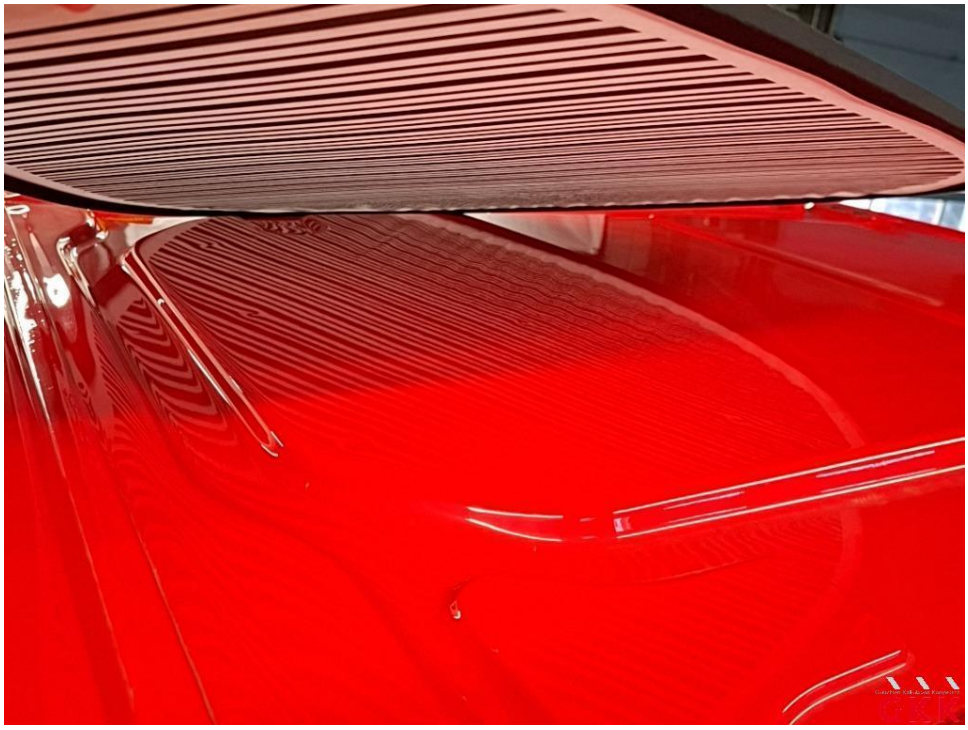
Bild 19 Fahrzeug, Hagelschaden, instand setzen

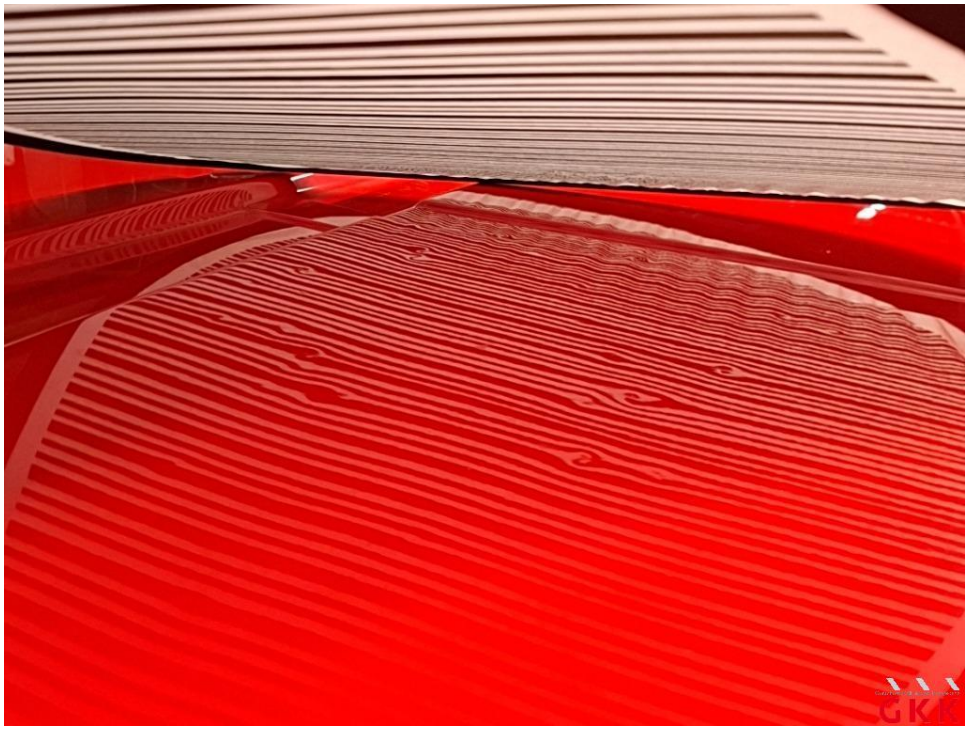
Bild 20 Fahrzeug, Hagelschaden, instand setzen

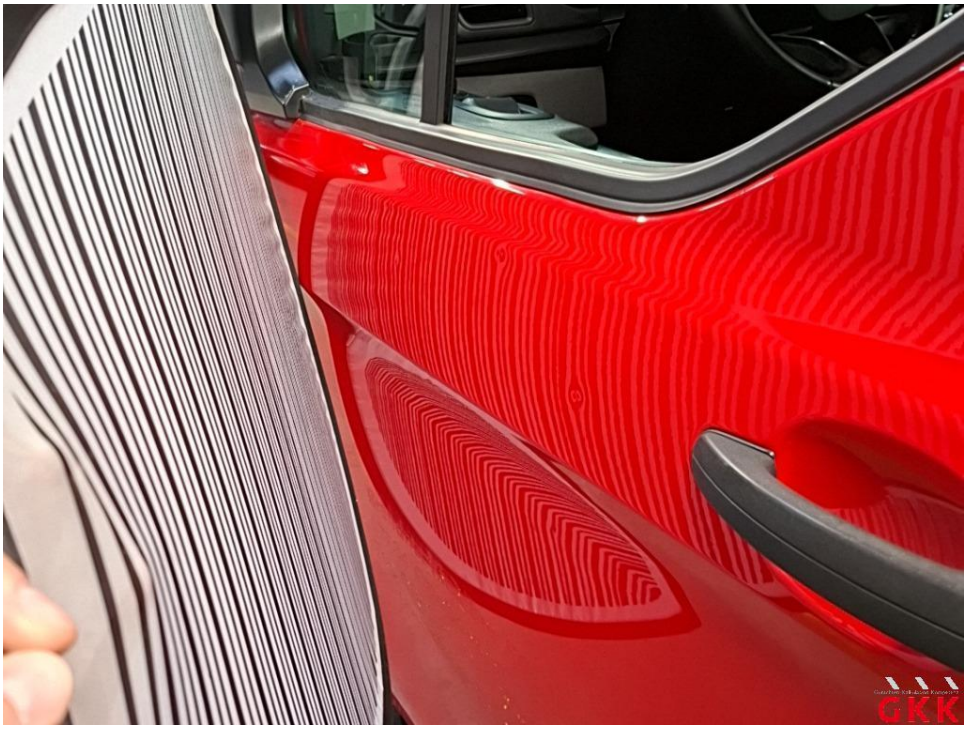
Bild 21 Fahrzeug, Hagelschaden, instand setzen
