Fahrzeugzustandsbericht - Verkauf

FORD Mondeo Turnier 2.0 EcoBlue Aut. Titanium

Inspektion - ID	**11577761**	Besichtigt am	**15.10.2026 16:17:12**

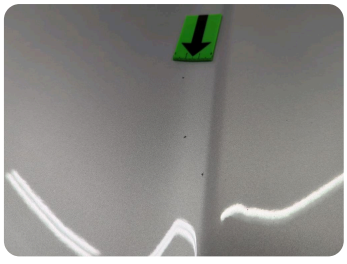
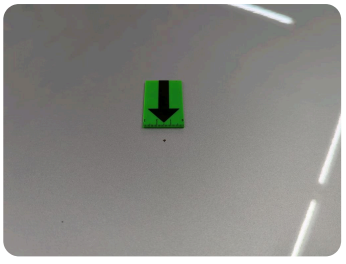
1 | Wartung

Schadensart	Wartung fällig
Schweregrad	Nicht zutreffend
Reparaturmethode	Ausführen
Ursache	Bei Inspektion festgestellt
