BMW 5 TOURING DIESEL - 2017

Vehicle information

Damage summary

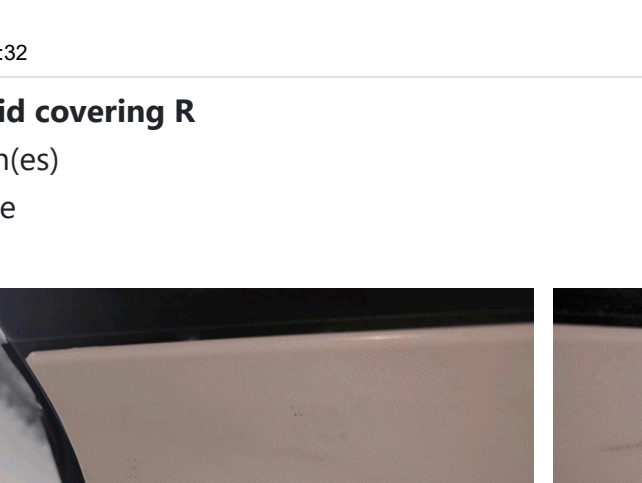
Boot lid covering R

Scratch(es)

Replace
