Verkaufsgutachten

Vorgang	
Ihr Auftrag vom	01.10.2026 durch Raiffeisen-Impuls Fuhrparkmanagement GmbH & Co. KG
Besichtigungsort	36272 Niederaula, Industriestraße 11
Besichtigungsdatum	05.10.2026
Referenznummern	0002054629

Fahrzeugdaten / Technische Daten			
Fahrzeugident.-Nr.	**WF01XXTTG1MD38163**		
Fahrzeugart	PKW - Mehrzweckfahrzeug	**Farbton / Lackart**	Race-Rot / Uni
Hersteller	Ford	**Nächste HU**	keine Angabe
Typ / Verkaufsbez.	Transit Custom 2.0 TDCi 320 L1 Trend	**Laufleistung abgelesen**	104.493 km
Erstzulassung	14.02.2022	**Emissionsklasse / CO2**	Euro 6d / g/km
Getriebe / Gänge	Manuell / 6	**Sitzplätze / Türen**	9 / 5
Achsen / angetrieben	2 / 1	**Anzahl Besitzer**	unbekannt
Motorart	Reihenmotor / Diesel	**Hubraum / Nennleistung**	1.995 ccm / 77 KW
Antriebsart	Frontantrieb		
Fahrzeugdaten wurden durch den Auftraggeber mitgeteilt und am Fahrzeug gegengeprüft und ergänzt.

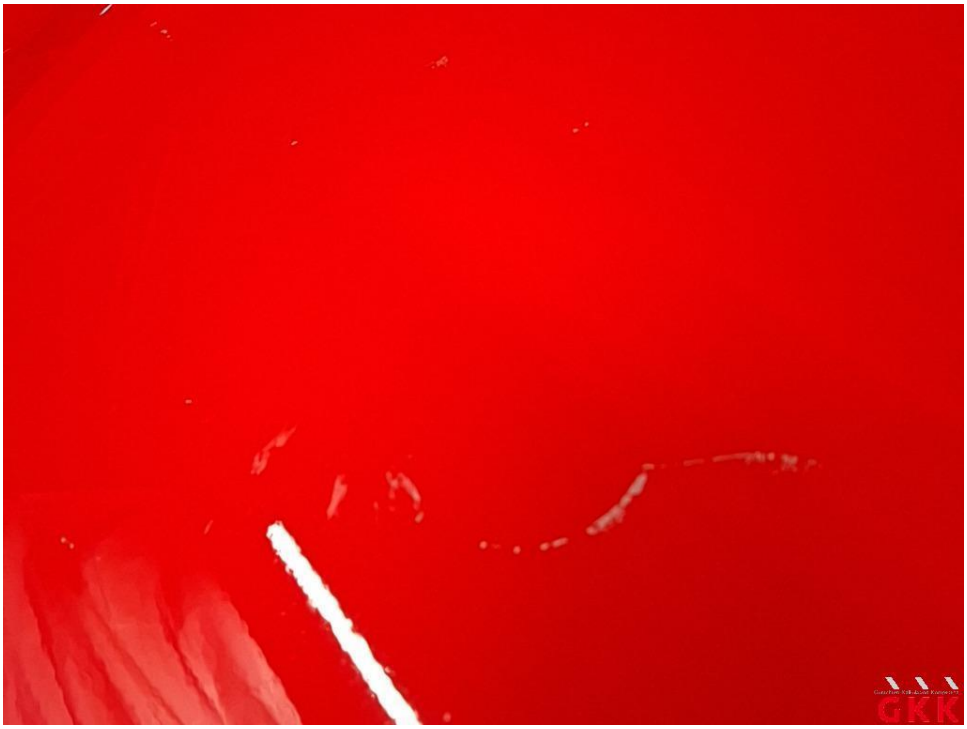
Bild 15 Fahrzeug, außen, Lackierung verwittert / matt, aufbereiten

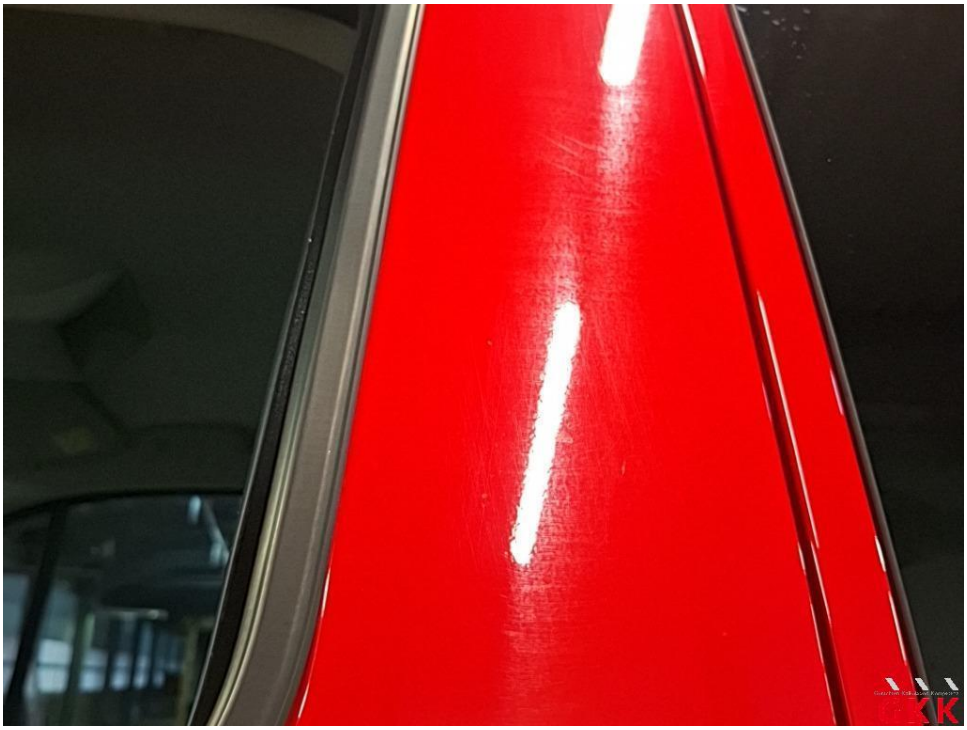
Sonstiges (Angaben ohne MwSt.)	Reparaturkosten	MW
HU (Hauptunters.) PKW / Transporter, kein gültiger Nachweis vorhanden, durchführen	132,77 €	132,77 €
Inspektion groß Transporter, kein gültiger Nachweis vorhanden, durchführen	866,48 €	866,48 €
Fahrzeug außen, Lackierung verwittert / matt, aufbereiten (Bild 14, Bild 15, Bild 16)	319,04 €	319,04 €

Bild 16 Fahrzeug, außen, Lackierung verwittert / matt, aufbereiten

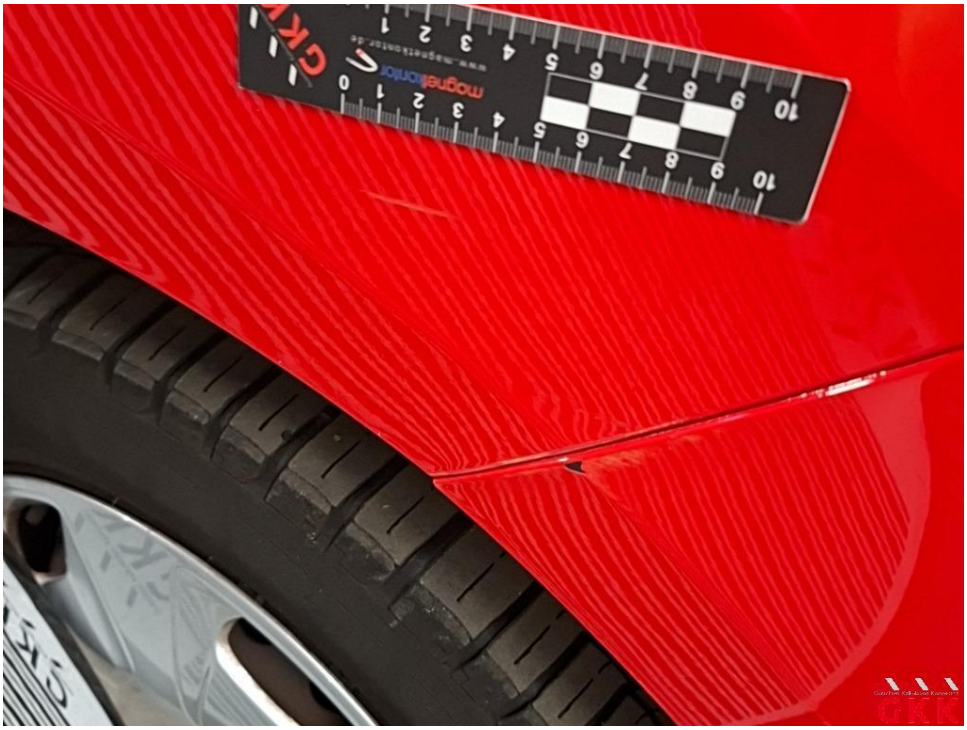
Ohne Zuordnung (Angaben ohne MwSt.)	Reparaturkosten	MW
Scharniere der Hecktüren, schwergängig, instand setzen	50,00 €	50,00 €
Kotflügel vorne rechts, eingedellt und verkratzt (I), Smartrepair (Bild 29, Bild 30, Bild 31)	120,00 €	120,00 €
Trittbrett rechts, verkratzt, ersetzen (Bild 34, Bild 35, Bild 36)	662,37 €	331,19 €

Bild 30 Kotflügel vorne rechts, eingedellt und verkratzt (I), Smartrepair
