Fahrzeugzustandsbericht - Verkauf

VW Caddy 5

VOLKSWAGEN Caddy Cargo 2.0 TDI BMT KASTEN

Inspektion - ID	**11720664**	Besichtigt am	**03.11.2026 09:40:32**

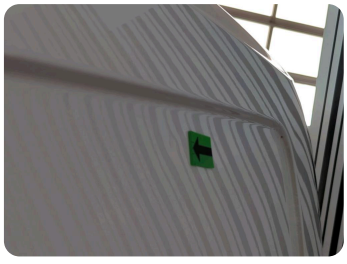
7 | Tür vorne links

Schadensart	**Delle(n)**
Schweregrad	**>2 cm - 3 cm**
Reparaturmethode	**Smart Repair**
Ursache	**Bei Inspektion festgestellt**

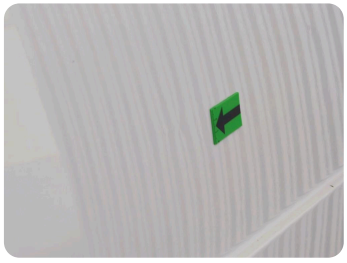
8 | Außenspiegel links vollständig

Schadensart	**Kratzer**
Schweregrad	**>2 cm - 3 cm**
Reparaturmethode	**Ersetzen**
Ursache	**Bei Inspektion festgestellt**

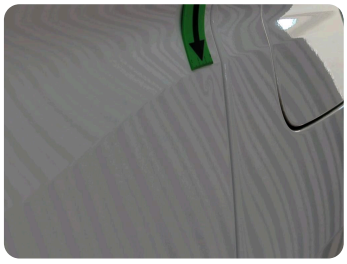
9 | Seitenwand hinten links

Schadensart	**Delle(n)**
Schweregrad	**>6 cm - 8 cm**
Reparaturmethode	**Instandsetzen + lackieren**
Ursache	**Bei Inspektion festgestellt**

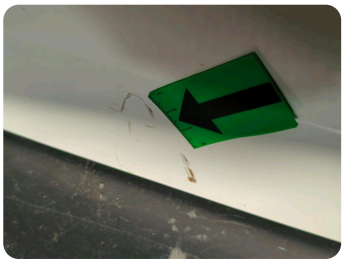
14 | Stoßfänger hinten

Schadensart	**Gebrochen**
Schweregrad	**>6 cm - 8 cm**
Reparaturmethode	**Ersetzen**
Ursache	**Bei Inspektion festgestellt**

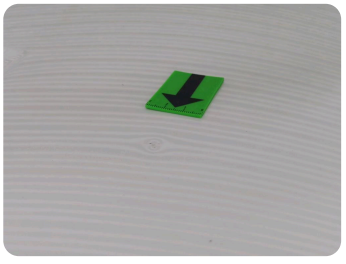
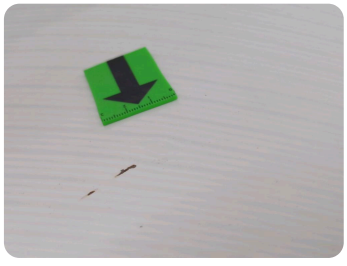
17 | Schiebetür rechts

Schadensart	**Delle(n)**
Schweregrad	**>8 cm - 10 cm**
Reparaturmethode	**Instandsetzen + lackieren**
Ursache	**Bei Inspektion festgestellt**

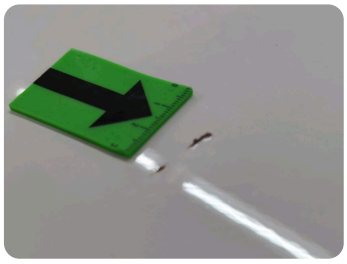
18 | Seitenwand hinten rechts

Schadensart	**Delle(n)**
Schweregrad	**>4 cm - 6 cm**
Reparaturmethode	**Instandsetzen + lackieren**
Ursache	**Bei Inspektion festgestellt**
