Zustandsbericht

Protokollnummer:	46590503
Auftrags-Nr / Referenz:	23110129
Besichtigungsdatum:	14.07.2026

Hersteller / Modell	Volvo XC90 T8 AWD Plug-in Hybrid Ultra Dark		
Kennzeichen	KS-AN 992E	**Fahrgestellnummer**	YV1LFH7V0S1313925
Erstzulassung	25.07.2024	**Laufleistung (abgelesen)**	26.292 km
HSN/TSN	9101 / BUL 00016	**Kraftstoffart**	Hybr.B/E ext.aufl
Fahrzeugart	Geländewagen	**Antriebsart**	Allradantrieb
Schadstoffklasse	EURO6	**Getriebe / Anzahl Gänge**	Automatik
Farbe	Grau Uni	**Besichtigungszustand**	bedingt: Licht/Nässe/Schmutz
Leistung	228 kW	**Nächste HU**	07/2027
Hubraum	1.969 ccm	**Zylinder**	4
Wartungsheft / Nachweis	vorhanden / vollständig	**Restlauf bis Service**	11 Tag(e)
Letzte Wartung	07/2025 bei 17.001 km	**Polsterart**	Leder
Vorschaden	Keine Feststellbar	**Polsterfarbe**	Schwarz
Nachlackierung	Keine Feststellbar	**zul. Gesamtgewicht**	2.950 kg
Dokumente	ZB I vorhanden	**Anzahl Halter**	unbekannt
Schlüssel soll/ist	2/2	**Anzahl Sitze / Türen**	7 / 5
Vertragsnummer	10410598	**Re-Import**	Nein

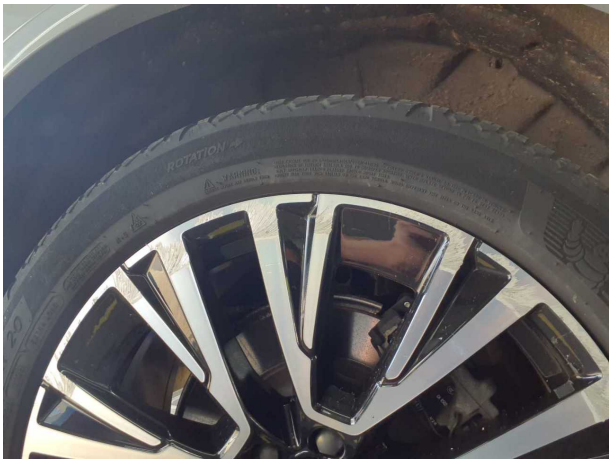
Beschädigung #3: Rad/Reifen: Leichtmetallfelge hinten rechts - verkratzt / verschürft - erneuern

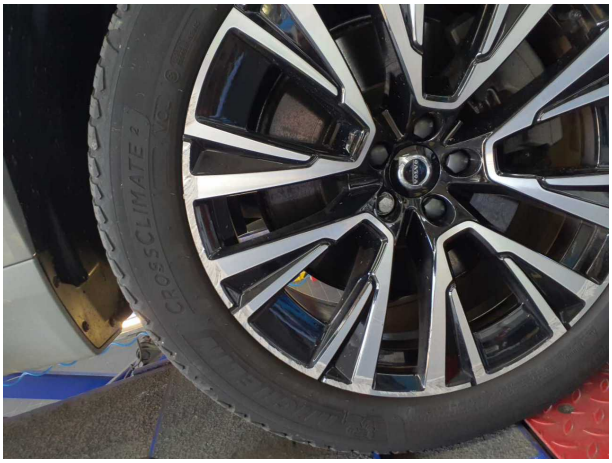
Beschädigung #4: Rad/Reifen: Leichtmetallfelge vorn rechts - verkratzt / verschürft - erneuern
