G u t a c h t e n

MG-006921

Betrifft	Eigenschaden
Amtliches Kennzeichen	HH-QX 2888
Auftrag vom / durch	13.07.2026 12:08 Uhr / Free2move Deutschland GmbH
Schadennummer	R000470035
Fahrzeughalter	Share Now GmbH Free2Move Große Elbstraße 279, 22767 Hamburg
Schadenort	Es wurden keine Angaben zum Schadenort übermittelt.
Schadenhergang	Zum Schadenhergang wurden keine Informationen zur Verfügung gestellt.
Besichtigungsdatum	14.07.2026 9:10 Uhr
Besichtigungsort	Totalschaden-Platz Steinbock&Sohn Gottlieb-Dunkel-Straße 40a, 12099 Berlin
Besichtigt durch	Jan Sandring
Anwesend	keine weitere Person
Referenzwerkstatt	Opel-Autohaus Dinnebier GmbH Holzhauser Str. 10-12, 13509 Berlin
Plausibilität	Aufgrund fehlender Informationen zum Schadenhergang sind keine Angaben zur Plausibilität und Kompatibilität möglich.

Amtliches Kennzeichen	HH-QX 2888
Fahrzeugart	Pkw
Aufbauart	Lim. Schrägheck
Fabrikat	Opel
Typ / Untertyp	Corsa F (2019->) / Elegance
KBA-Nummer	1889/ABU
Fahrzeug-Ident-Nummer	VXKUPHNKSP4191203 identifiziert anhand Kopie Zulassungsbescheinigung 1
Erste / Letzte Zulassung	31.08.2023 / 31.08.2023
Hubraum / Leistung	1.199 cm³ / 74 kW
Motor	Motor 1,2 Ltr. - 74 kW
Motorart / Zylinder / Motorbaua

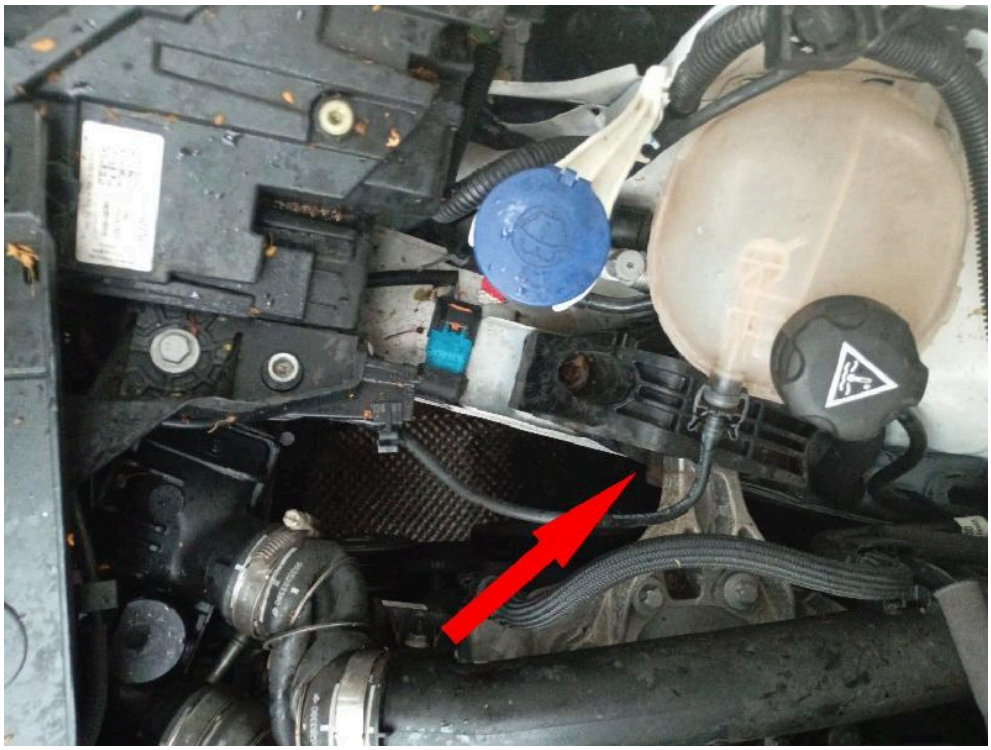
Bild: 31 Übersicht Schadenbereich Motorraum rechts

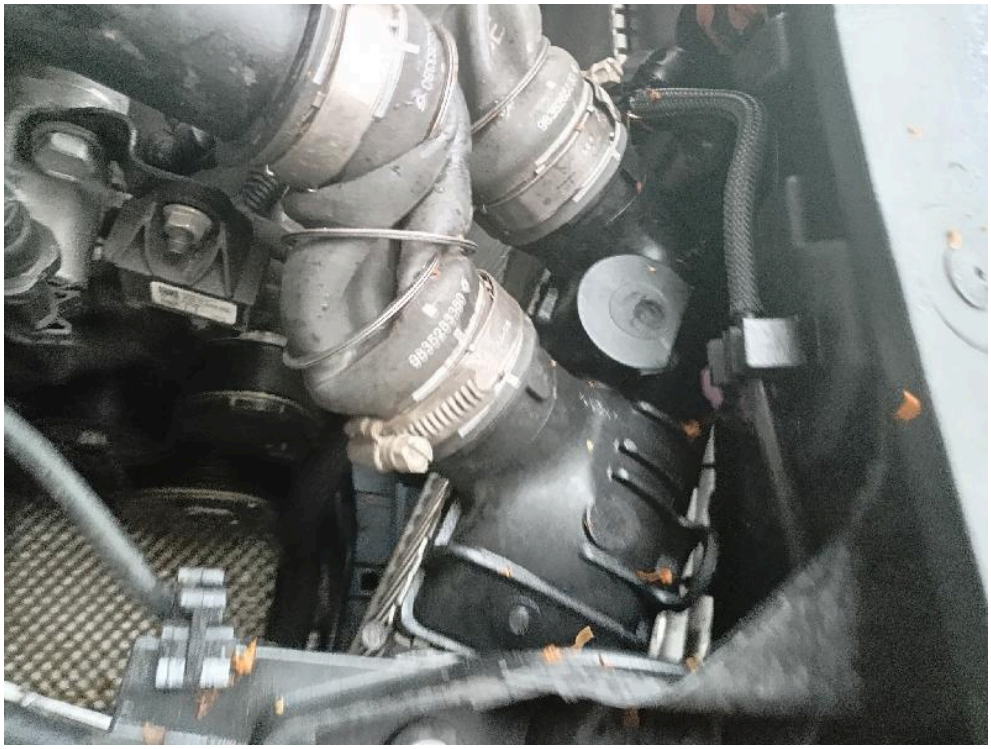
Bild: 32 Längsträger vorne rechts plastisch verformt

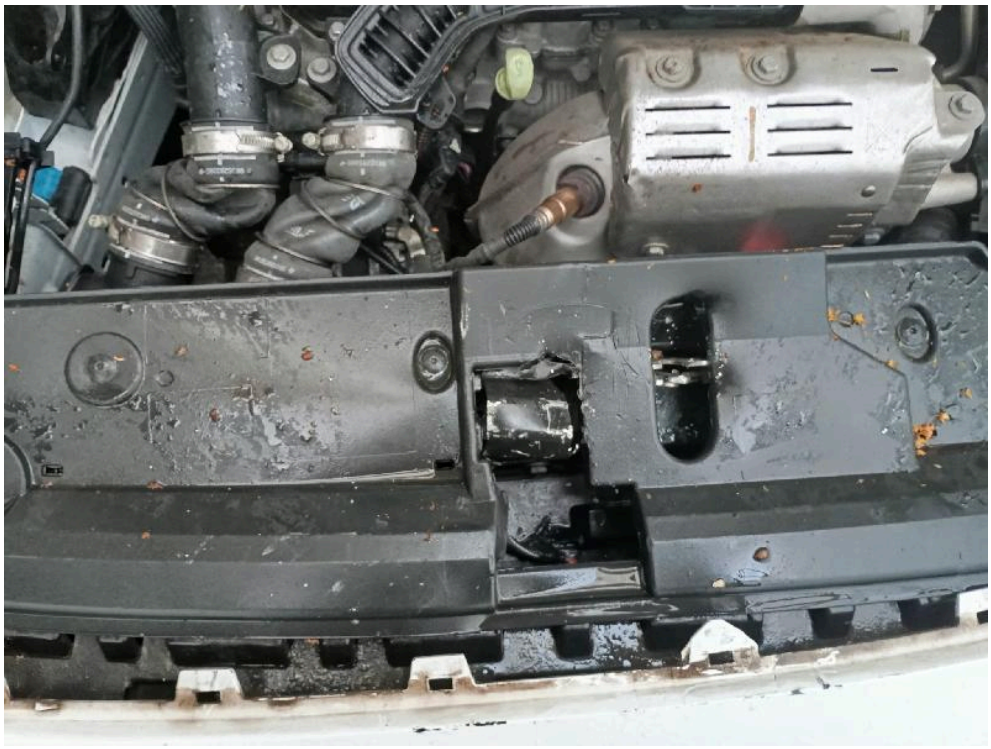
Bild: 33 Ladeluftkühler aus Verankerung gerissen

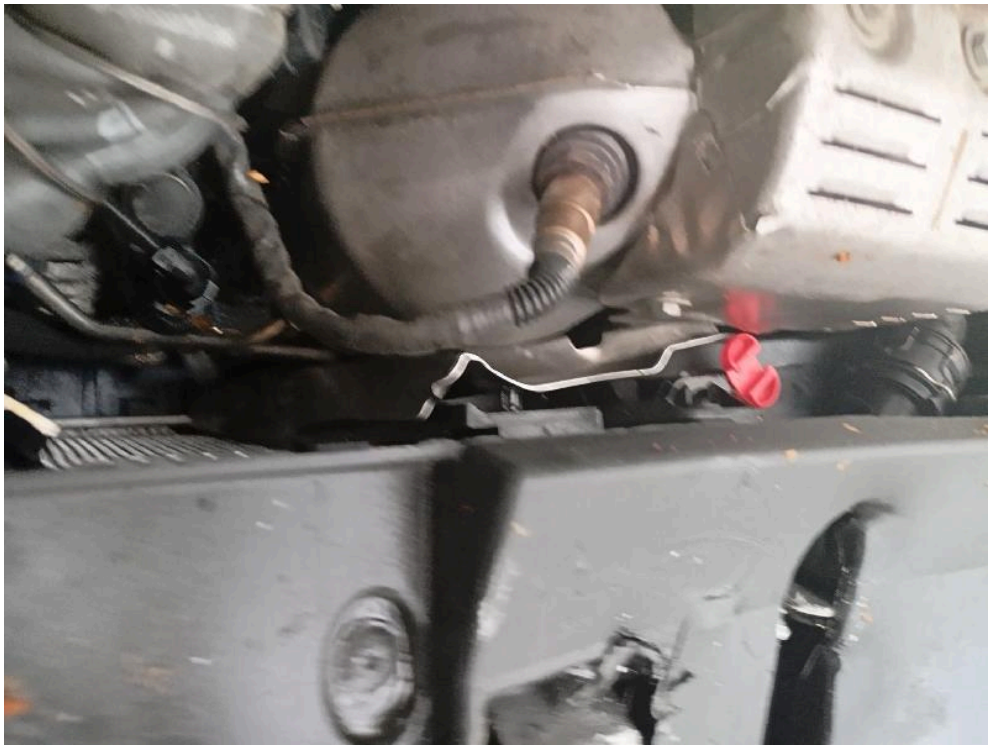
Bild: 34 Übersicht Schadenbereich Motorraum vorn mittig
