# Fahrzeugzustandsbericht - Verkauf

## RENAULT Trafic 2019

### RENAULT Trafic Blue dCi 150 Grand Start

| Inspektion - ID | **11730807** | Besichtigt am | **09.11.2026 10:32:53** |

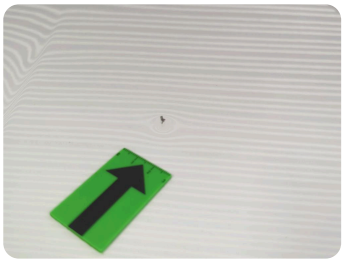
#### 2 | Motorhaube

| Schadensart | Delle(n) und Kratzer |
| Schweregrad | >2 cm - 3 cm |
| Ursache | Bei Inspektion festgestellt |

| Reparaturmethode | Instandsetzen + lackieren |

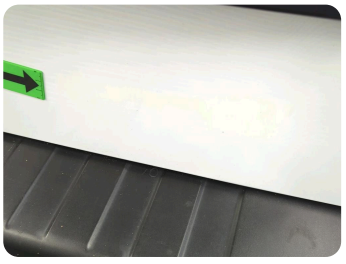
#### 3 | Stoßfänger hinten

| Schadensart | Kratzer |
| Schweregrad | >1 cm - 2 cm |
| Ursache | Bei Inspektion festgestellt |

| Reparaturmethode | Akzeptabel (Gebrauchsspur) |
