LVV Nr	436573
Hersteller	BMW
Model	3 series
Variante	M Sport 320 d MHEV
Listenpreis	54.487,39
VIN	WBA38FU0608D65142
Erstzulassungsdatum	1.10.2023
Kennzeichen	M GO5040

DEKRA-Nr: 0B73 / 054090 / 2026 / B074088002767 vom 01.11.2026

Zustandsbericht/Minderwertgutachten-Leasing

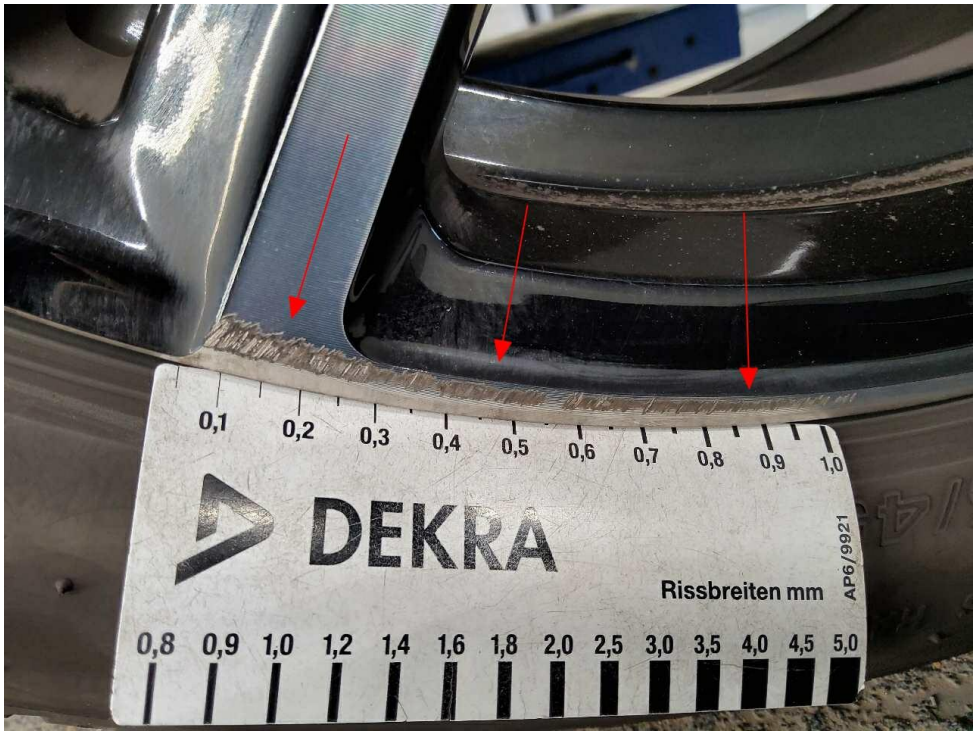
Bild 16 : LM-Felge vorne rechts, glanzgedreht, verschrammt

1. LM-Felge vorne rechts, glanzgedreht, verschrammt, erneuern (Bild 16, 17)
2. Motorhaube Lackierung, viele Steinschläge, lackieren mit Lackaufbau (Bild 18, 19, 20, 21, 22, 23)

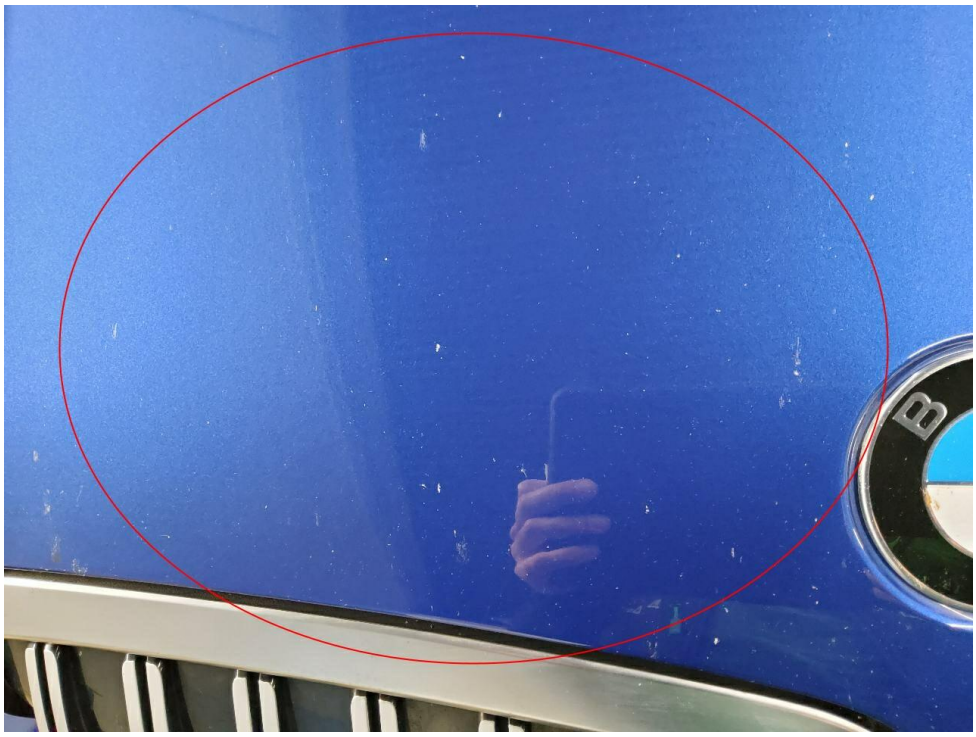
Bild 18 : Motorhaube Lackierung, viele Steinschläge, lackieren mit Lackaufbau

Bild 19 : Motorhaube Lackierung, viele Steinschläge, lackieren mit Lackaufbau

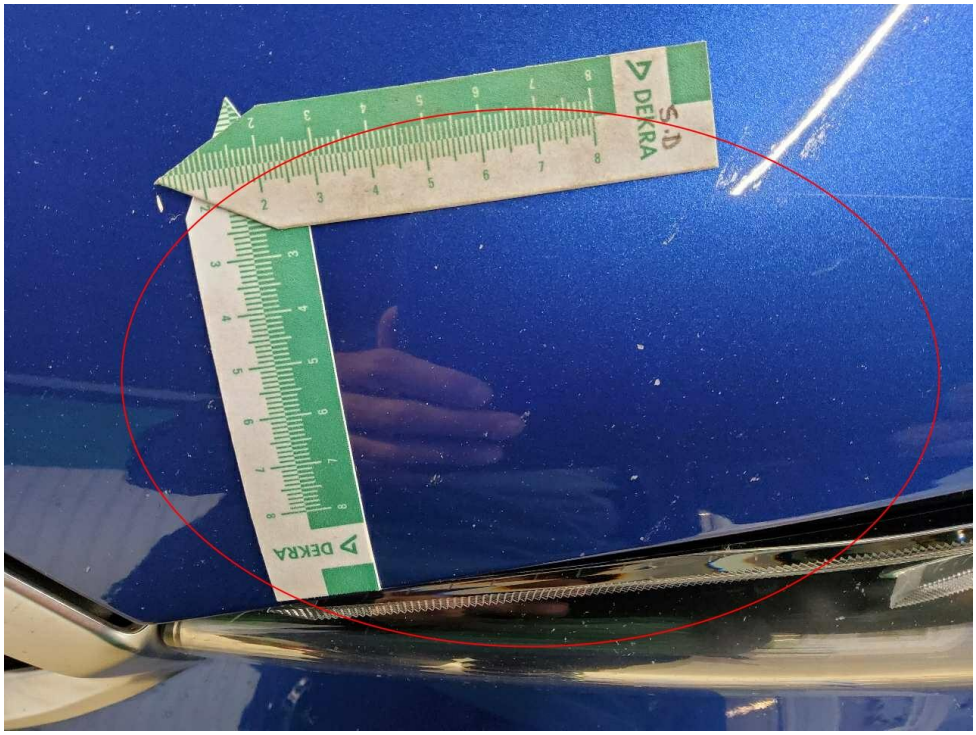
Bild 20 : Motorhaube Lackierung, viele Steinschläge, lackieren mit Lackaufbau

Bild 21 : Motorhaube Lackierung, viele Steinschläge, lackieren mit Lackaufbau

Bild 22 : Motorhaube Lackierung, viele Steinschläge, lackieren mit Lackaufbau
