Citroen

VIN: VF7YDCPA112Y81325

Kennzeichen M-WC1814	**Zulassungsdatum** 16/04/2024	**Laufleistung** 64502 km
Farbe -	**Jahr** -	**Polster** -
Anzahl der Türen -	**Anzahl der Sitze** -	**Generation** -

Bewertungsort
AKB Schöneck

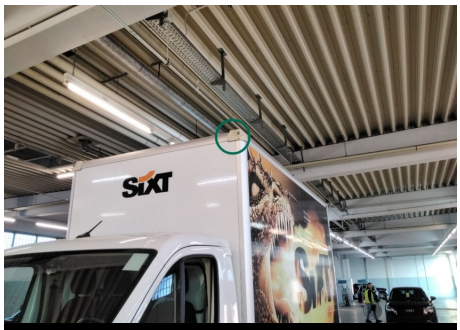
Schlüsselgehäuse / - / Gebrochen

005	Schlüsselgehäuse / -	Gebrochen	Ersetzen

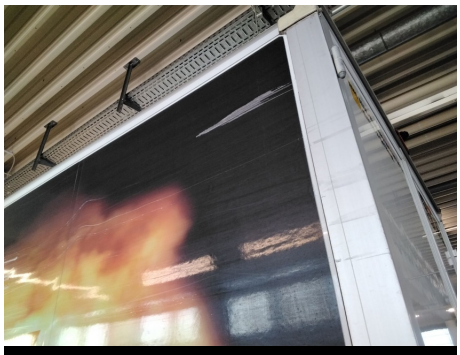
C-Säule / Hinten Links / Gebrochen

016	C-Säule / Hinten Links	Gebrochen	Ersetzen

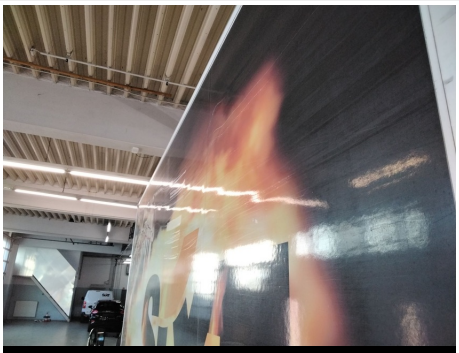
Seitenwand / Links / Delle

017	Seitenwand / Links	Delle	Reparieren

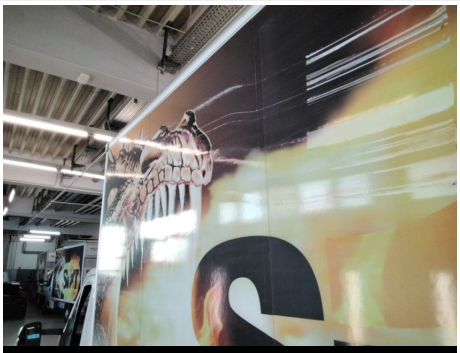
Seitenwand / Links / Delle
