Zustandsbericht / Minderwertgutachten

Kennzeichen **ILL LE20** **Fahrgestellnummer** **W1N2477461J247051**

Hersteller	Mercedes-Benz	Typ / Handelsbez. bzw. Modell	GLA 250 Style (EURO 6d)
Aufbau	Geländewagen	Erstzulassung	23.12.2020
FIN	W1N2477461J247051	Laufleistung	55.537 / km
Bem. zur Laufleistung / Grund	Laufleistung laut Wegstrecken-zähler	Antriebsart	Benzin
Motorart / Zylinder	4	Farbe / Lackierung / Lacktyp / Lackierungsart	Weiß / POLARWEISS - UNI-LACK
Hubraum	1.991 / cm³	Leistung	165 / kW
Schadstoffklasse / Feinstaub-plakette	Euro 6d	Anzahl Türen	5
Getriebeart	Automatik	Anzahl HalterBesitzer	1
Fälligkeit HU/AU	12/2027	KBA-Nummer	2222 / APT

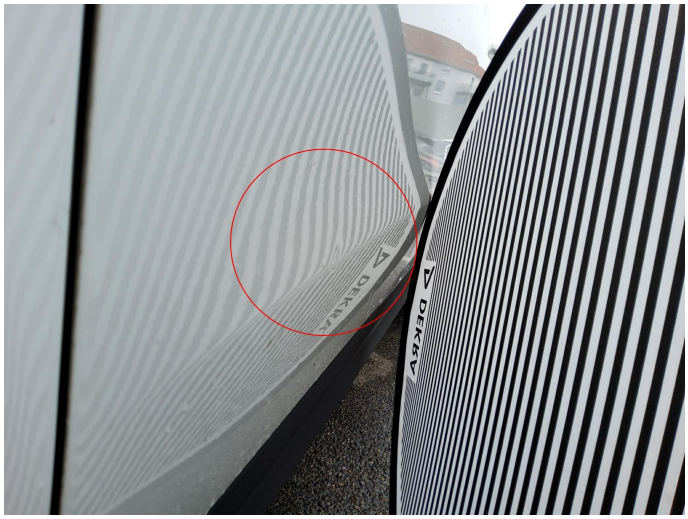
Bild 5:
Außen, Tür vorne links, eingedellt, drücken

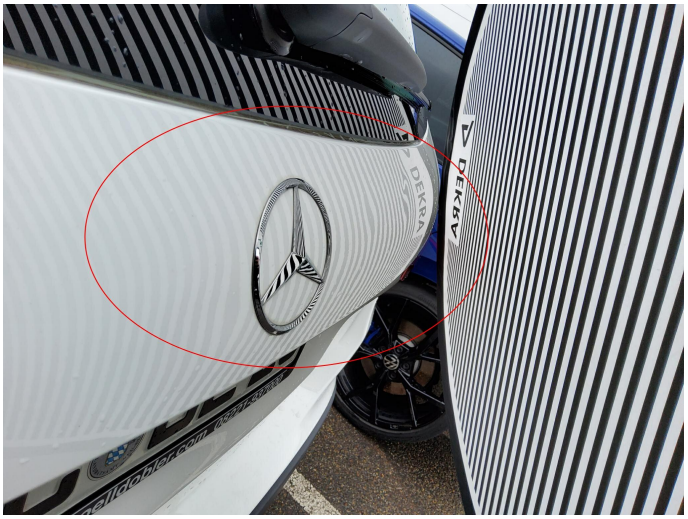
Bild 6:
Außen, Heckklappe, mehrfach eingedellt, drücken

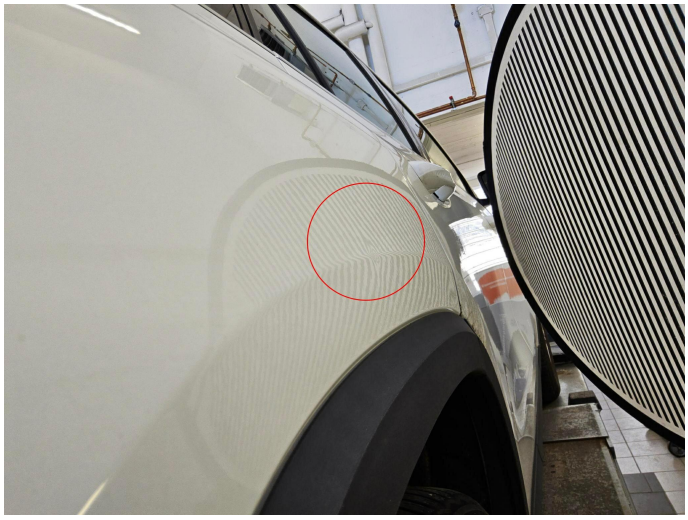
Bild 7:
Außen, Seitenteil hinten rechts, eingedellt, drücken

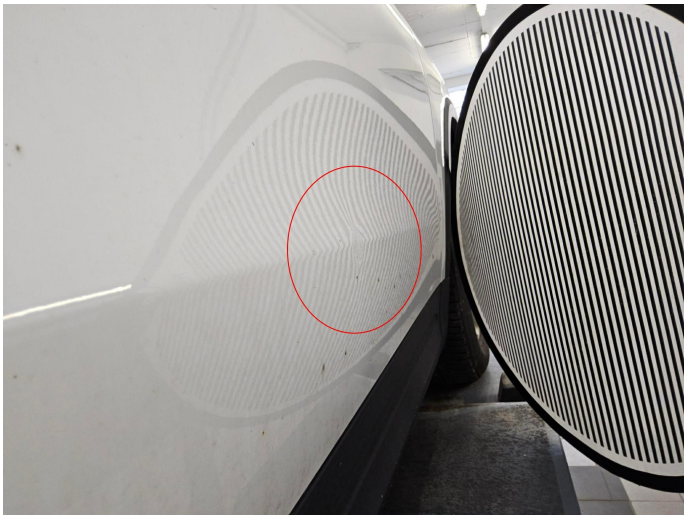
Bild 8:
Außen, Tür vorne rechts, eingedellt, drücken
