DEKRA-Nr: 0357 / 038576 / 2026 / B079463003851 vom 02.10.2026

Vermarktungsbericht

Auftraggeber	ALD AutoLeasing D GmbH Kooperationen, Nedderfeld 95, 22529 Hamburg
Besichtigung	22.09.2026

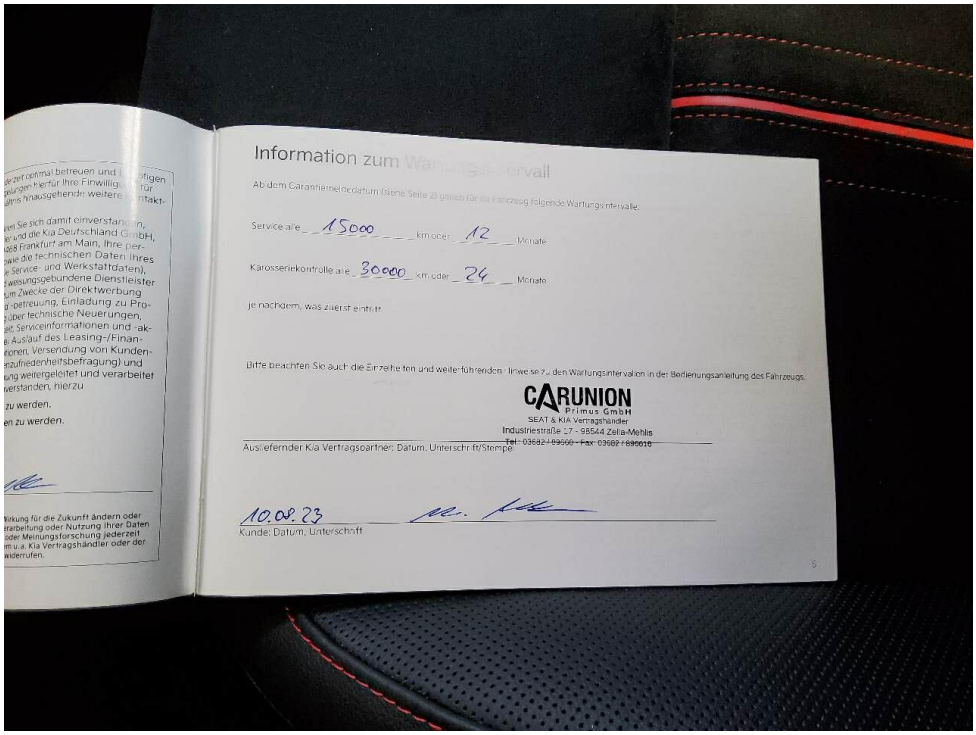
1. Wartungsintervall überzogen, Inspektion durchführen,
2. Frontscheibe, Steinschlag mit Rissbildung, erneuern (Bild 15, 16)
3. Ölverlust, gemäß KVA Ölwanne undicht, instandsetzen
4. Dach Lackierung, zerkratzt, lackieren mit Lackaufbau (Bild 20, 21)
5. Motorhaube, Steinschlag und eingedellt , instandsetzen und lackieren mit Lackaufbau (Bild 12, 13)
6. Lackvorbereitung

Bild 11 : Information zum Wartungsintervall

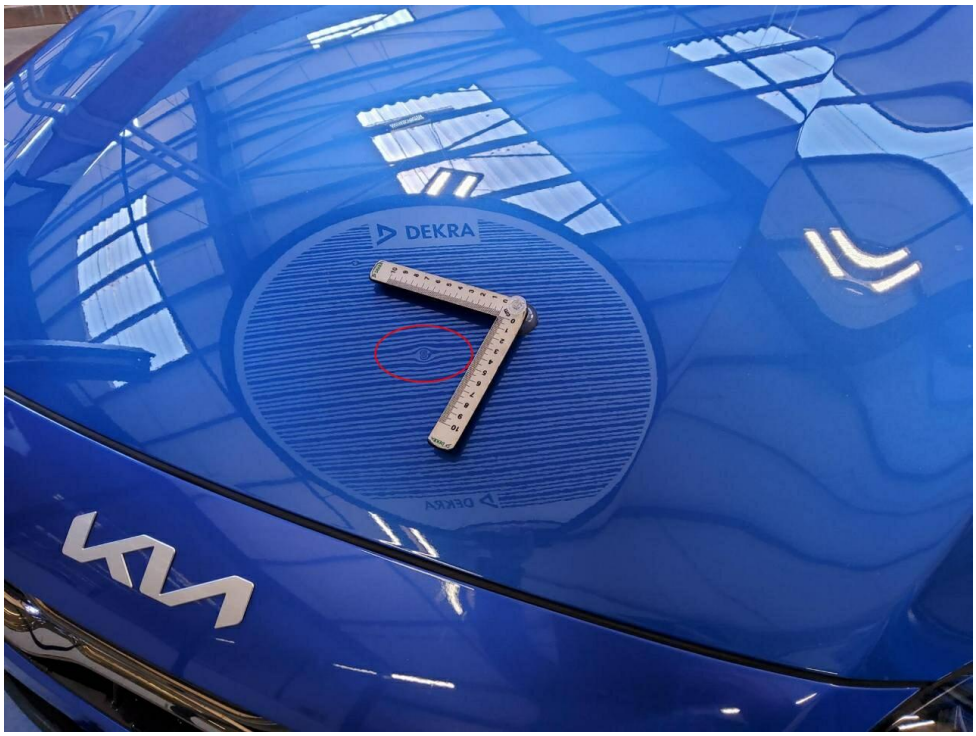
Bild 12 : Motorhaube, Steinschlag und eingedellt , instandsetzen und lackieren mit Lackaufbau

Bild 13 : Motorhaube, Steinschlag und eingedellt , instandsetzen und lackieren mit Lackaufbau

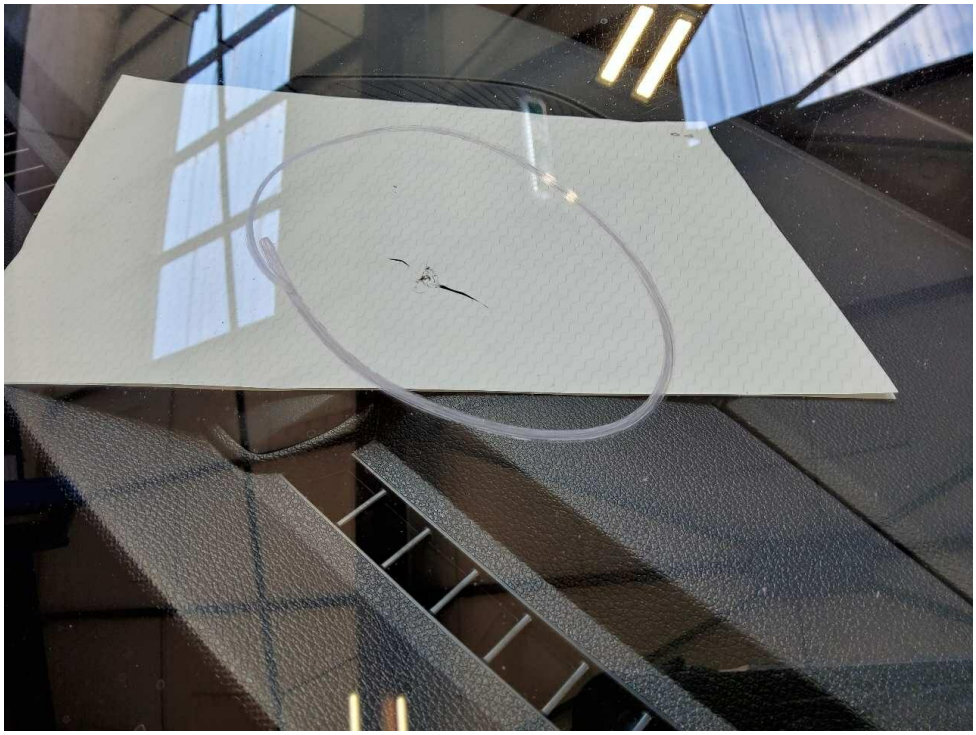
Bild 14 : Sitz vorne links Sitz- und Lehnenwange, Abrieb

Bild 15 : Frontscheibe, Steinschlag mit Rissbildung

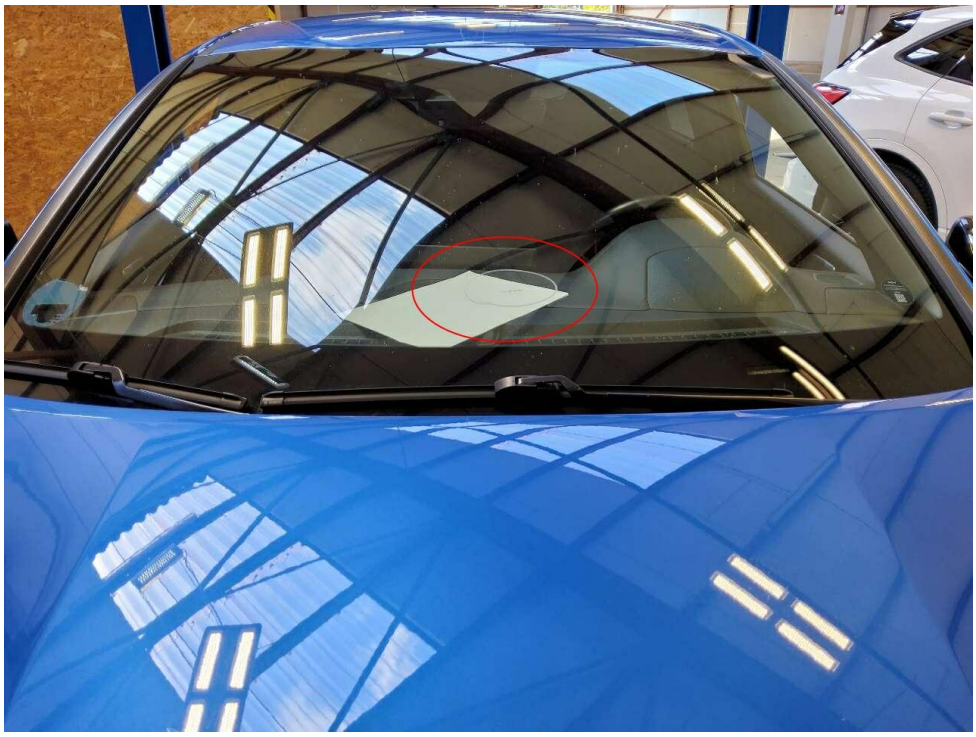
Bild 16 : Frontscheibe, Steinschlag mit Rissbildung

Bild 17 : Tür vorne rechts Lackierung, zerkratzt

Windshield replacement

Diese **Scheibe** wurde bereits für Sie getauscht.
Bitte berücksichtigen Sie dies bei Ihrer **Gebotsabgabe!**

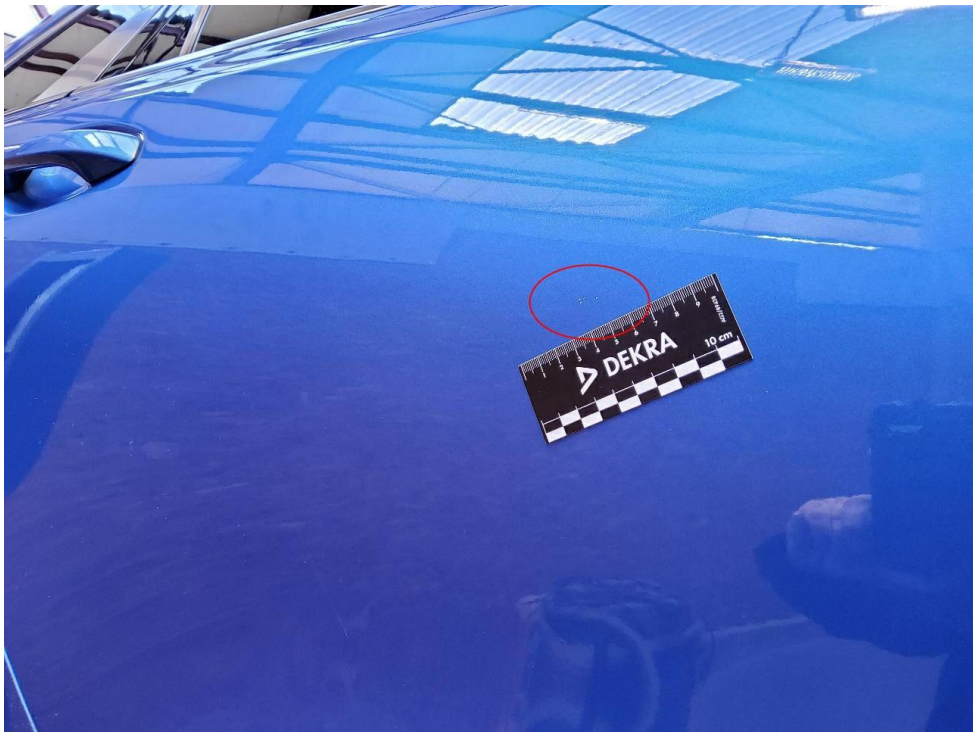
Bild 18 : Tür hinten rechts Lackierung, zerkratzt

Bild 19 : Ölverlust, gemäß KVA instandsetzen

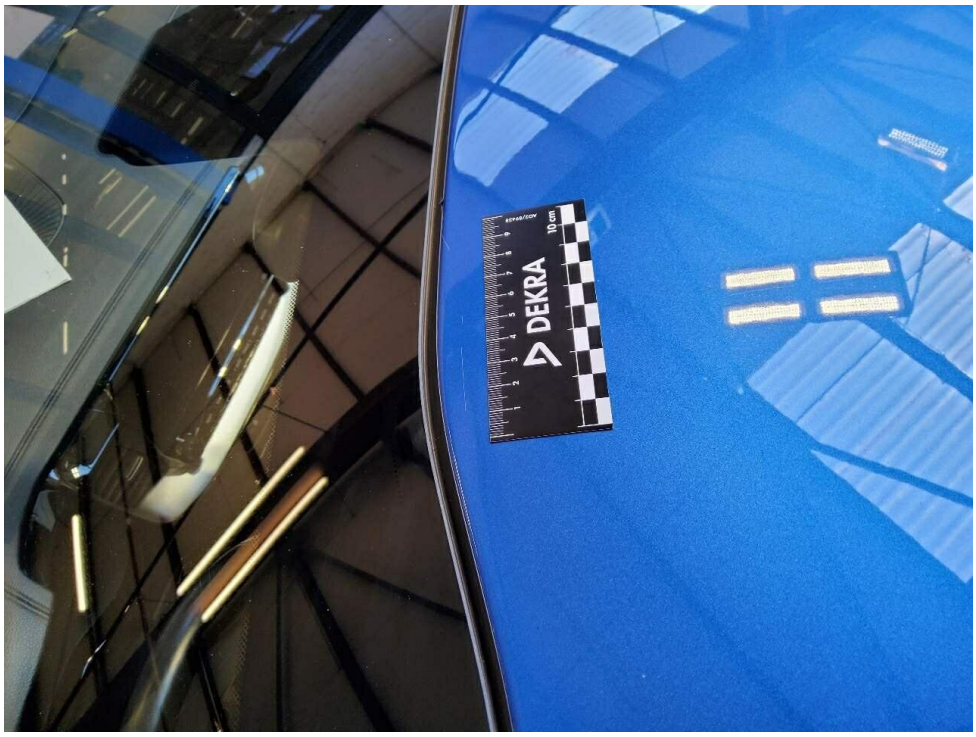
Bild 20 : Dach Lackierung, zerkratzt, lackieren mit Lackaufbau

Bild 21 : Dach Lackierung, zerkratzt, lackieren mit Lackaufbau
