DEKRA-Nr: 0542 / 065866 / 2026 / B087485000513 vom 20.10.2026

Zustandsbericht/Minderwertgutachten-Leasing

Erstzulassung	12.10.2022	Letzte Zulassung	12.10.2022
Fahrzeugart	PKW	Hersteller	OPEL
Marke	OPEL	Typ / Verkaufsbez.	Corsa 1.2 Direct Inj Turbo Start/Stop Automatik Elegance
Aufbauart	Kombi	Türen	4
Sitzplätze	5	Fahrzeug-Ident.-Nr.	VXKUPHNKSN4348700
HSN / TSN	1889 / ABU	Schlüssel-Nr.	10011667
Km-Stand abgelesen	11208	Nächste HU §29 StVZO	10 / 2027
Energiequelle / Kraftstoff	Benzin	Zylinderanzahl	3 / Reihenmotor
Leistung (kW)	74	Hubraum (ccm)	1199
Schadstoffklasse:	EURO6;WLTP;AP;PI/CI; M, N1 I	Antriebsart	Frontantrieb
Getriebe / Gänge	Automatik / 8	Felgen	Leichtmetall
Farbe	TYPE HABILLAGE EXTERIEUR METALLISEE VERNIS / Metallic	Polster / Farbe	Stoff / Schwarz

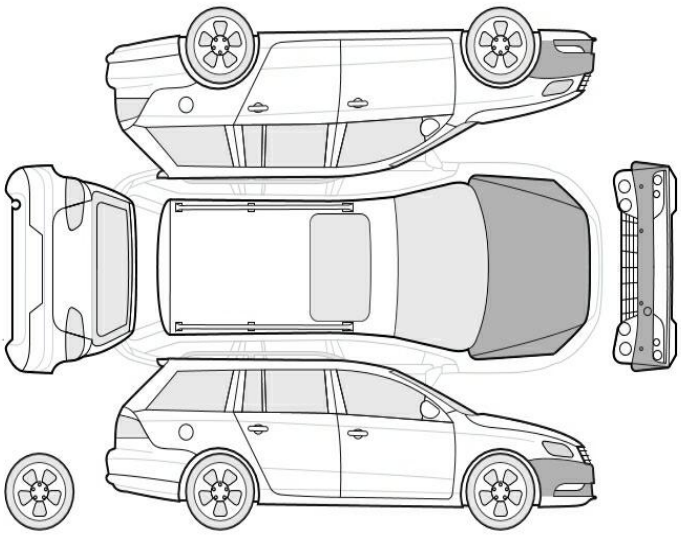
Das Fahrzeug weist dem Alter, der Laufleistung und dem Einsatzzweck entsprechende Gebrauchsspuren auf.

Motorhaube Lackierung, Steinschlag,
Gebrauchsspur
Stoßfänger vorne Lackierung, Steinschlag,
Gebrauchsspur
