Zustandsbericht

Protokollnummer: 48258864
Auftrags-Nr / Referenz: 19310821
Besichtigungsdatum: 14.10.2026

Hersteller / Modell	Polestar Polestar 2 Dual Motor 78kWh		
Kennzeichen	N-FX 8001E	**Fahrgestellnummer**	YSMVSETE1PL112761
Erstzulassung	22.09.2022	**Laufleistung (abgelesen)**	68.380 km
HSN/TSN	2219 / AAA 00006	**Kraftstoffart**	Elektro
Fahrzeugart	PKW Limousine	**Antriebsart**	Allradantrieb
Schadstoffklasse	2017/1151	**Getriebe / Anzahl Gänge**	Direktantrieb
Farbe	Grau Metallic	**Besichtigungszustand**	bedingt: Licht/Nässe/Schmutz
Leistung	160 kW	**Nächste HU**	09/2027
Wartungsheft / Nachweis	vorhanden / unvollständig	**Restlauf bis Service**	538 Tag(e)
Letzte Wartung	07/2024 bei 30.000 km	**Polsterart**	Stoff
Vorschaden	Keine Feststellbar	**Polsterfarbe**	Grau-Schwarz
Nachlackierung	Keine Feststellbar	**zul. Gesamtgewicht**	2.600 kg
Dokumente	ZB I vorhanden	**Anzahl Halter**	unbekannt
Schlüssel soll/ist	2/2	**Anzahl Sitze / Türen**	5 / 5
Vertragsnummer	50139632	**Re-Import**	Nein

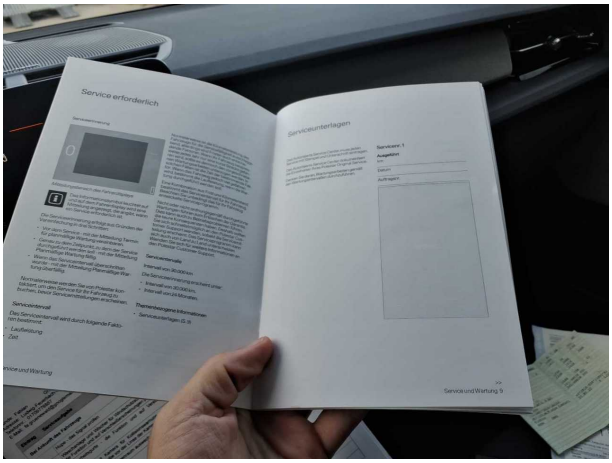
Nr.	Bauteilgruppe	Beschreibung
1	Ausrüstung	Tirefit Füllmittel (07.2026) - abgelaufen - erneuern
2	Sonstiges	Inspektion/Wartung - fällig - durchführen
3	Sonstiges	Inspektion/Wartung (2. Wartung fehlt) - kein Nachweis - Wertminderung

Beschädigung #1: Ausrüstung: Tirefit Füllmittel (07.2026) - abgelaufen - erneuern
