0.1.	Make (Trade name of manufacturer):		CUPRA
0.2.	Type:	Variant:	Version:
	KL	CFDNFCX0	FD7CFD7GC0014BIML1CBD17A8I
0.2.1.	Commercial name:		CUPRA LEON SP

DEKRA-Nr: 0571 / 011188 / 2026 / B084578000638 vom 16.09.2026

Zustandsbericht / Minderwertgutachten

Auftraggeber	Mobility Concept GmbH, Grünwalder Weg 34, 82041 Oberhaching
Besichtigung	16.09.2026

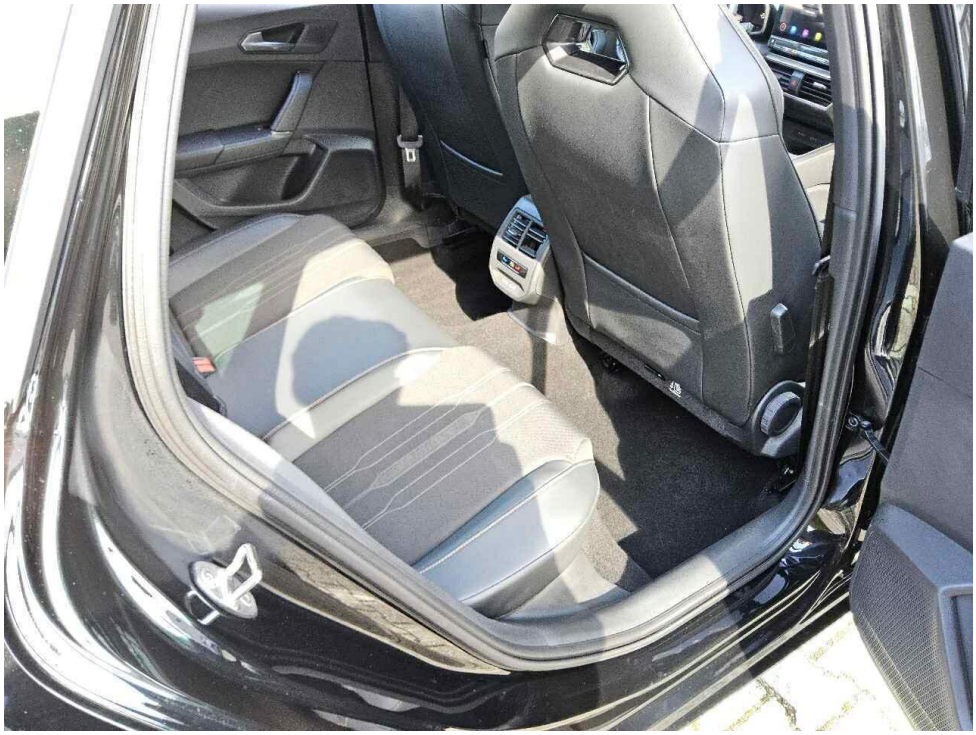
Bild 9 : Durch geöffnete hintere Tür: Rücksitzbank

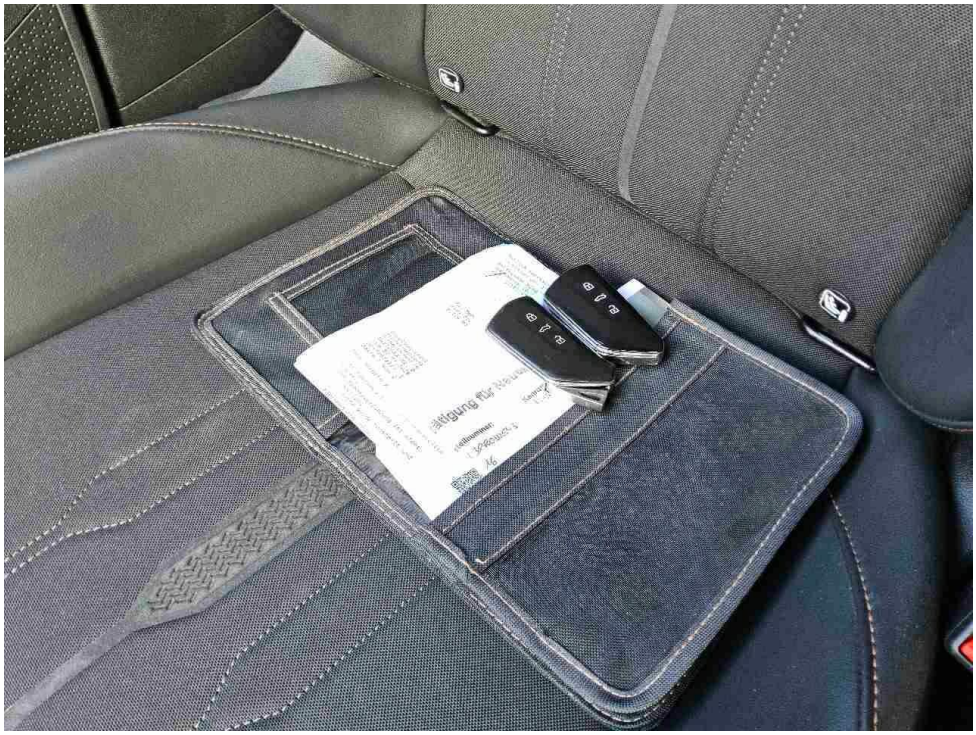
Bild 11 : Serviceheft letzter Eintrag, alle Fahrzeugschlüssel, Bordmappe

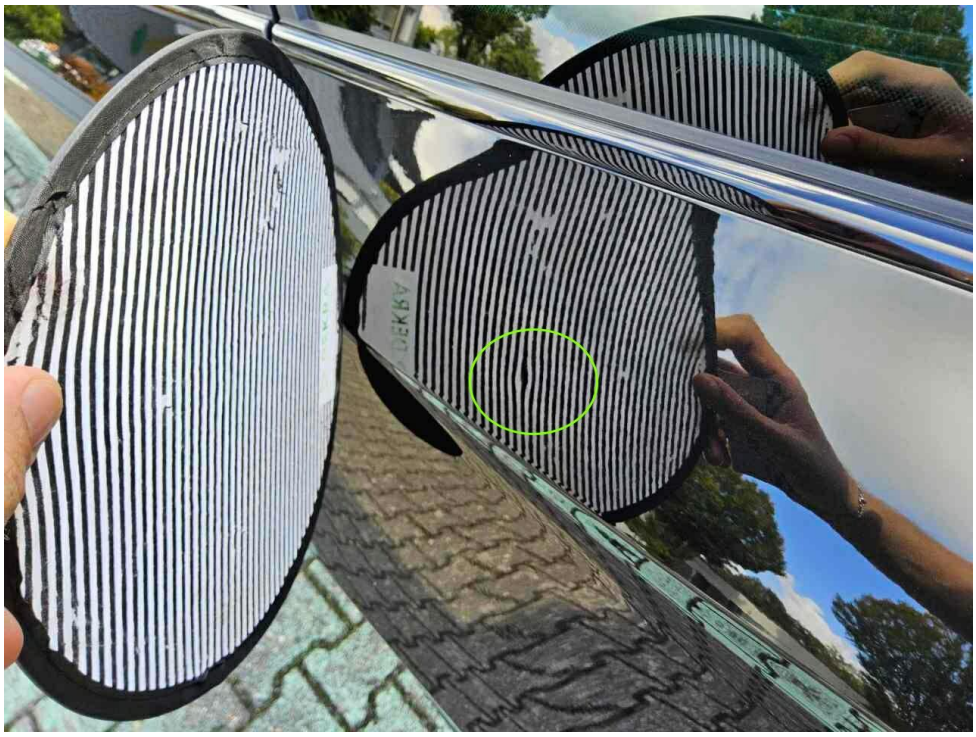
Bild 16 : Seitenteil hinten links, eingedellt, Gebrauchsspur

Seitenwand hinten links Delle
Tür hinten links Delle

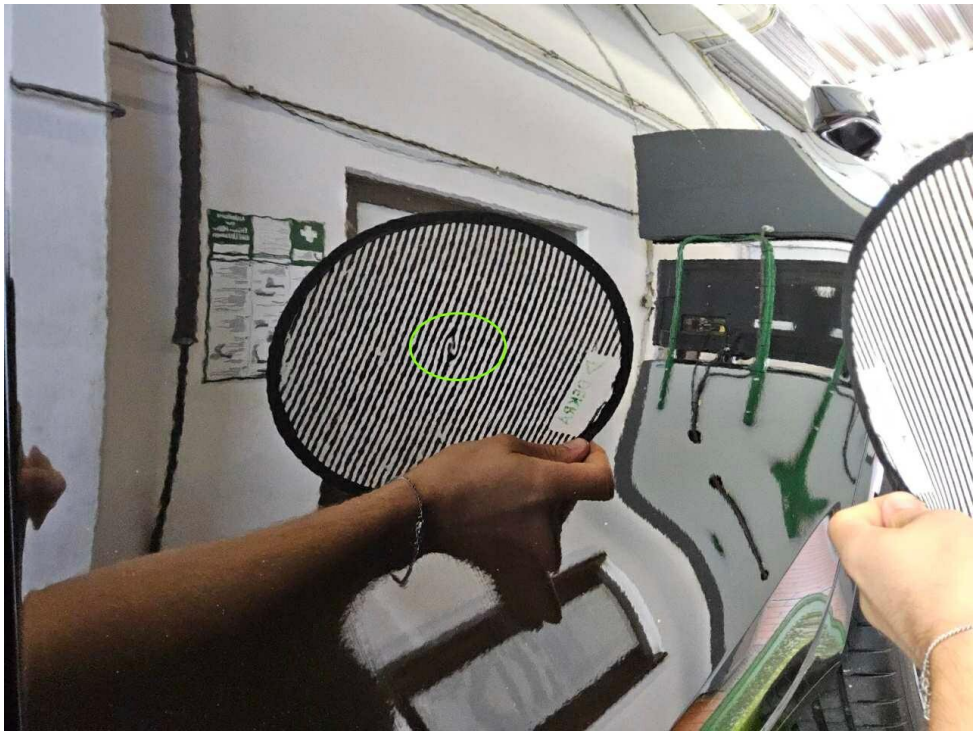
Bild 21 : Tür hinten links, eingedellt, Gebrauchsspur
