Fahrzeugzustandsbericht - Verkauf

BMW 330e Touring Aut. Kombi, 5-türig, Automatik, 8-Gang

Inspektion - ID	11671185	Besichtigt am	02.11.2026 10:01:14

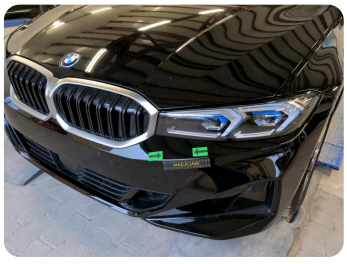
4 | Motorhaube

Schadensart	**Steinschlag**
Schweregrad	**>5 St. / dm²**
Reparaturmethode	**Lackieren**
Ursache	**Bei Inspektion festgestellt**

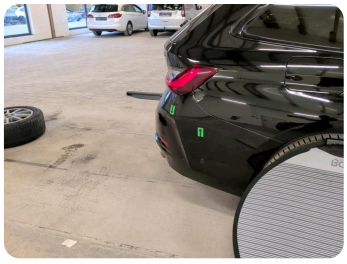
7 | Zusätzliche Räder

Schadensart	Kratzer
Schweregrad	>1 cm - 2 cm
Reparaturmethode	Akzeptabel (Gebrauchsspur)
Ursache	Bei Inspektion festgestellt

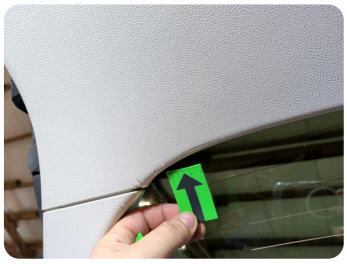
9 | Heckklappenverkleidung

Schadensart	Kratzer
Schweregrad	>2 cm - 3 cm
Reparaturmethode	Ersetzen
Ursache	Bei Inspektion festgestellt
