LVV Nr	5406675
Hersteller	Land Rover
Model	Range Rover Evoque
Variante	Autobiography P 250 MHEV
Listenpreis	68.478,15
VIN	SALZA2BX3PH227780
Erstzulassungsdatum	1.11.2023
Kennzeichen	LA QR750

DEKRA-Nr: 0221 / 0100048525 / 2026 / B088985000163 vom 29.09.2026

Zustandsbericht / Minderwertgutachten

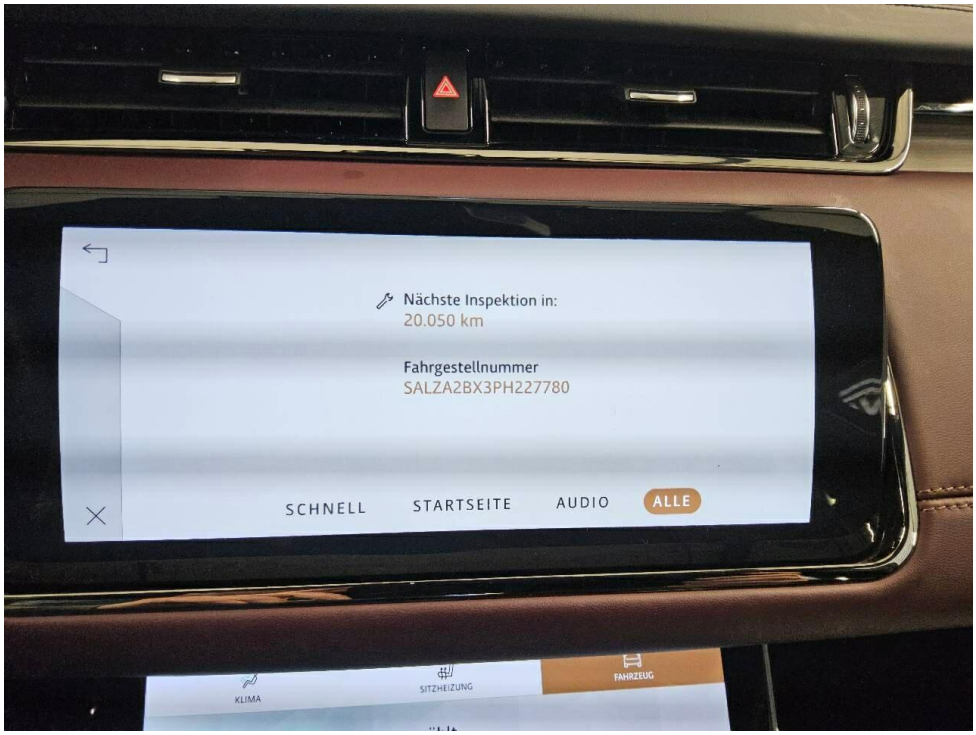
Bild 6 : Kombiinstrument (betriebsbereit) mit Km-Stand
